OGGETTO: PAUR ex D.Lgs. 152/2006 art. 27-bis e L.R. 10/2010 art. 73-bis, progetto di "Completamento oltre quota +43 della discarica per rifiuti speciali non pericolosi sita in loc. Porta nei Comuni di Montignoso (MS) e Pietrasanta (LU)". Proponente: Programma Ambiente Apuane S.p.A. – **OSSERVAZIONI ex comma 4 articolo 27-bis DLgs 152/2006**

CONSIDERAZIONI SULLA GESTIONE DELLE ACQUE METEORICHE DILAVANTI (AMD)

CONSIDERAZIONI SULLA MODIFICA DI ALCUNI PUNTI DELLA RETE DI MONITORAGGIO DELLE ACQUE

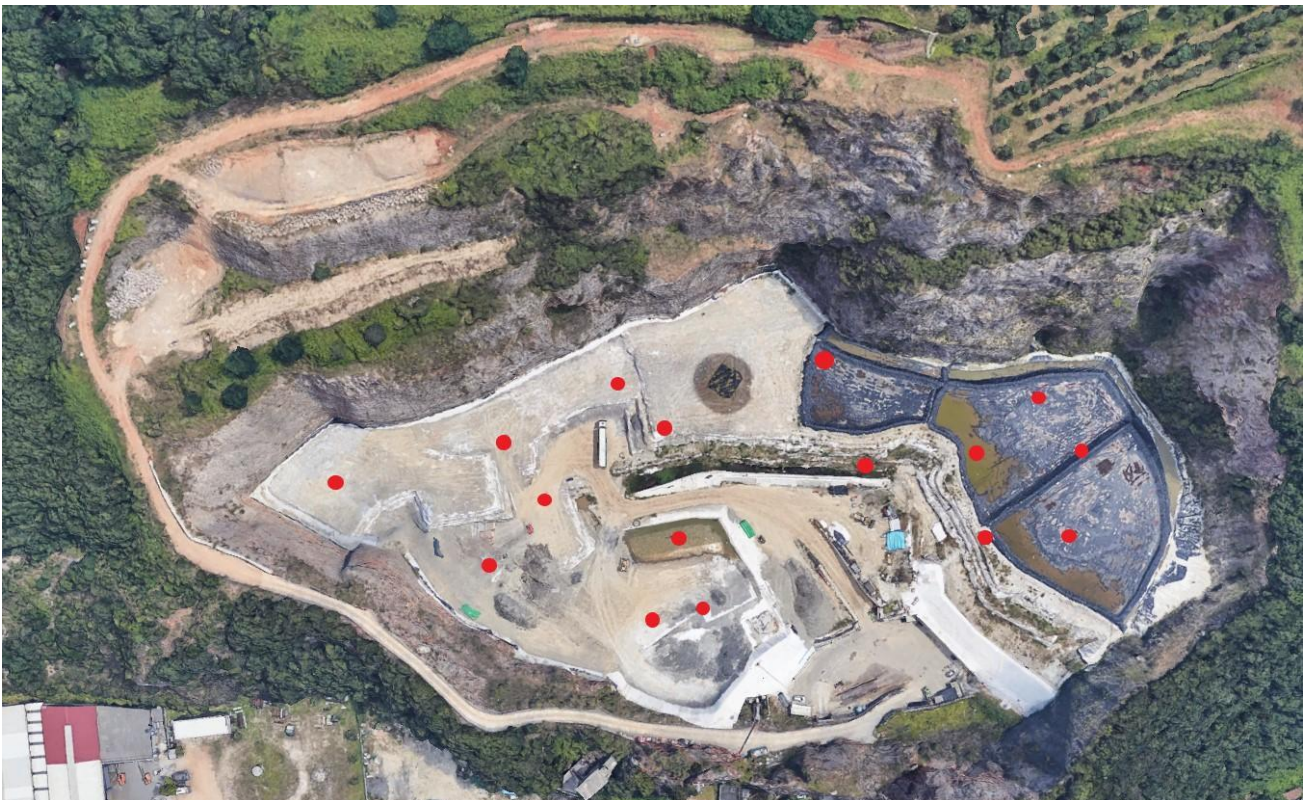
Pianta della discarica con posizione dei tubi di drenaggio

Tali reazioni, come analizzato da vari studi commissionati anche dal gestore (Vedi relazione prof. Lubello), e da ARPAT (relaz 2018), danno origine attraverso i tubi di drenaggio, ad emissioni gassose definite -vapore acqueo- con in soluzione composti più volatili. Sulle emissioni gassose è stata registrata la temp. di circa 32°C (sempre relazione Arpat 2018) e la presenza di inquinanti pericolosi (alogenuri organici) anche se in quantità sotto soglia, inquinanti pericolosi che non essendo biodegradabili danno accumulo, ecco perché non può essere definito un valore soglia sicuro (Arpat). Tale -vapore acqueo- arricchito dagli inquinanti, a contatto con l’ambiente circostante quando è a temperatura inferiore, condensa generando nebbia che ricade in prossimità del punto di emissione, all’interno dell’anfiteatro roccioso anche se non solo all’interno!

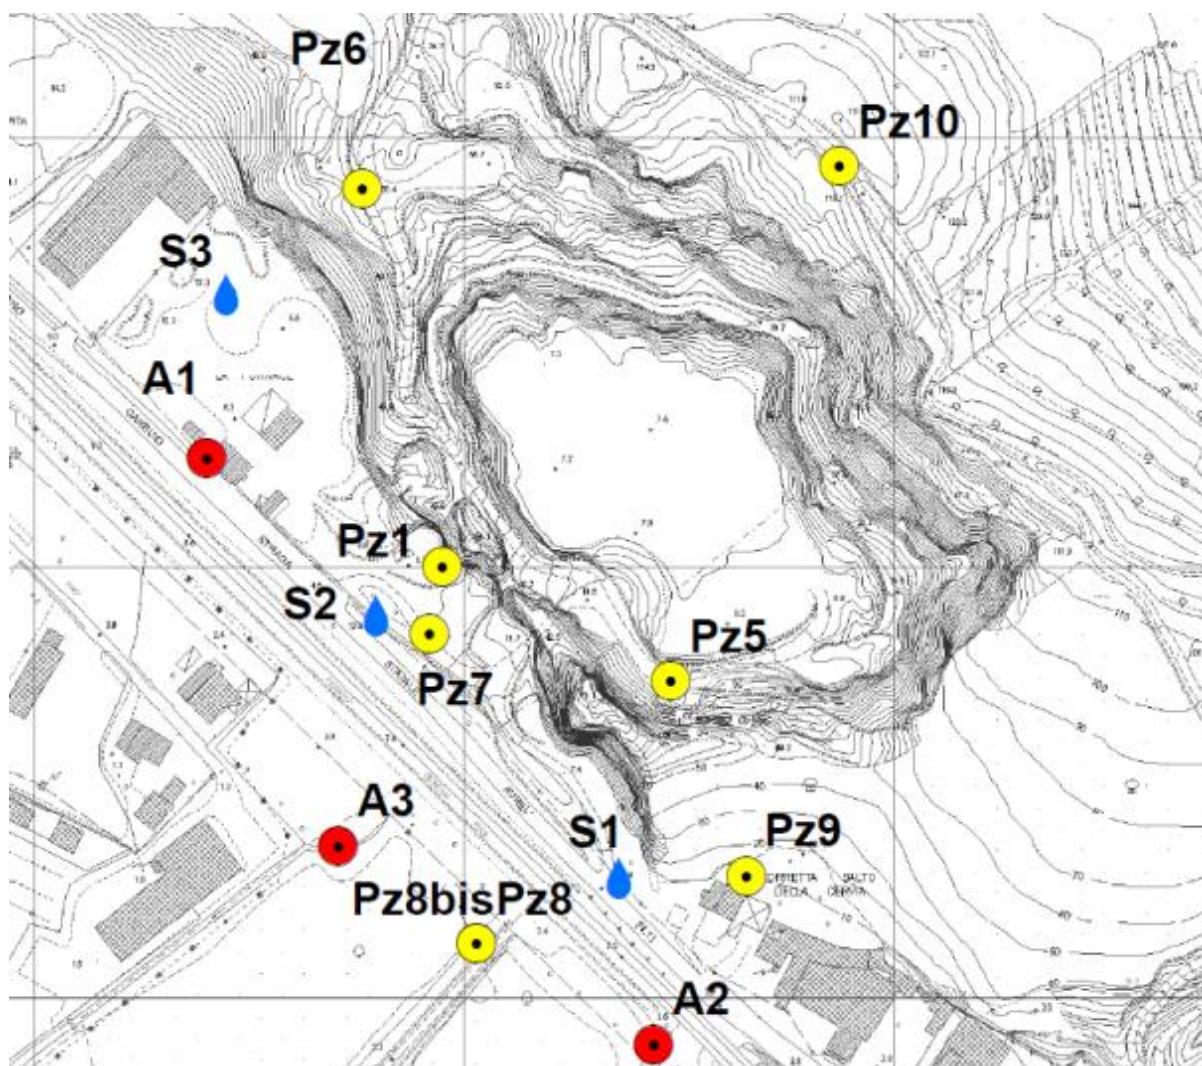
Pianta dei piezometri

Infatti, nella lettura della documentazione GEO 01, si può notare che sono stati fatti mutamenti funzionali ad alcuni Piezometri, non più utilizzati per la valutazione chimico-fisica ma soltanto per il livello di falda. Tra questi piezometri il PZ1 per il quale viene mantenuta solo la funzione di controllo del livello di falda, mentre si dice che viene eliminata la valutazione chimica e chimico-fisica perché dicono per operare in sicurezza durante i lavori di predisposizione della volumetria di accumulo evitando interferenze fra le acque di ruscellamento invase all'interno della vasca ed il piezometro.

Anche il PZ 9 è stato eliminato dalla valutazione analitica, valutazione assente già nei parametri ARPAT 2018, poiché essendo situato fuori dalla discarica, localizzato a Sud della discarica dietro la Torre Medicea, si dice che potrebbe essere inquinato dall'esterno.

Sempre dalla lettura del documento GEO 01 si evince che, anche i piezometri PZ6 e PZ10 saranno eliminati in quanto, si dice che, tenuto conto della direzione della falda, possono essere considerati "esterni" all'area di influenza della discarica.
