RISPOSTA ALLE RICHIESTE DI INTEGRAZIONI E CHIARIMENTI

**DELLA REGIONE TOSCANA – SETTORE VIA VAS
OPERE PUBBLICHE DI INTERESSE STRATEGICO
REGIONALE DEL 15.07.2019**

RISPOSTA AL PUNTO 1.5

**ALLEGATO 05
Relazione idrogeologica cantiere A**

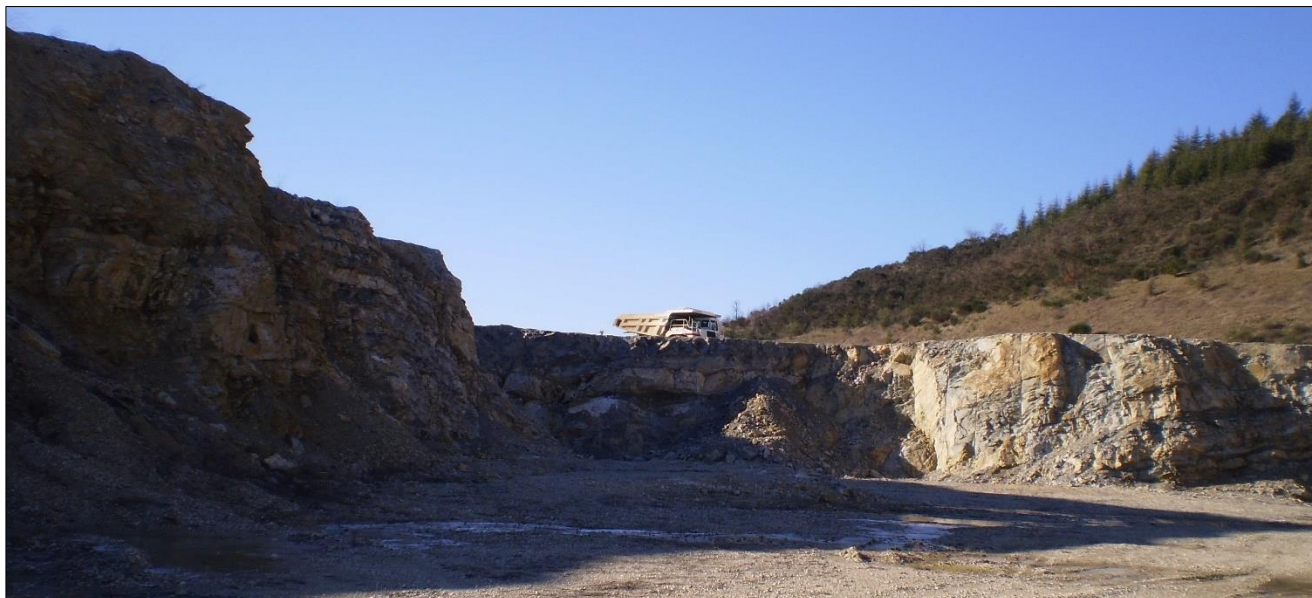
Fig 6: Area ovest del Cantiere A

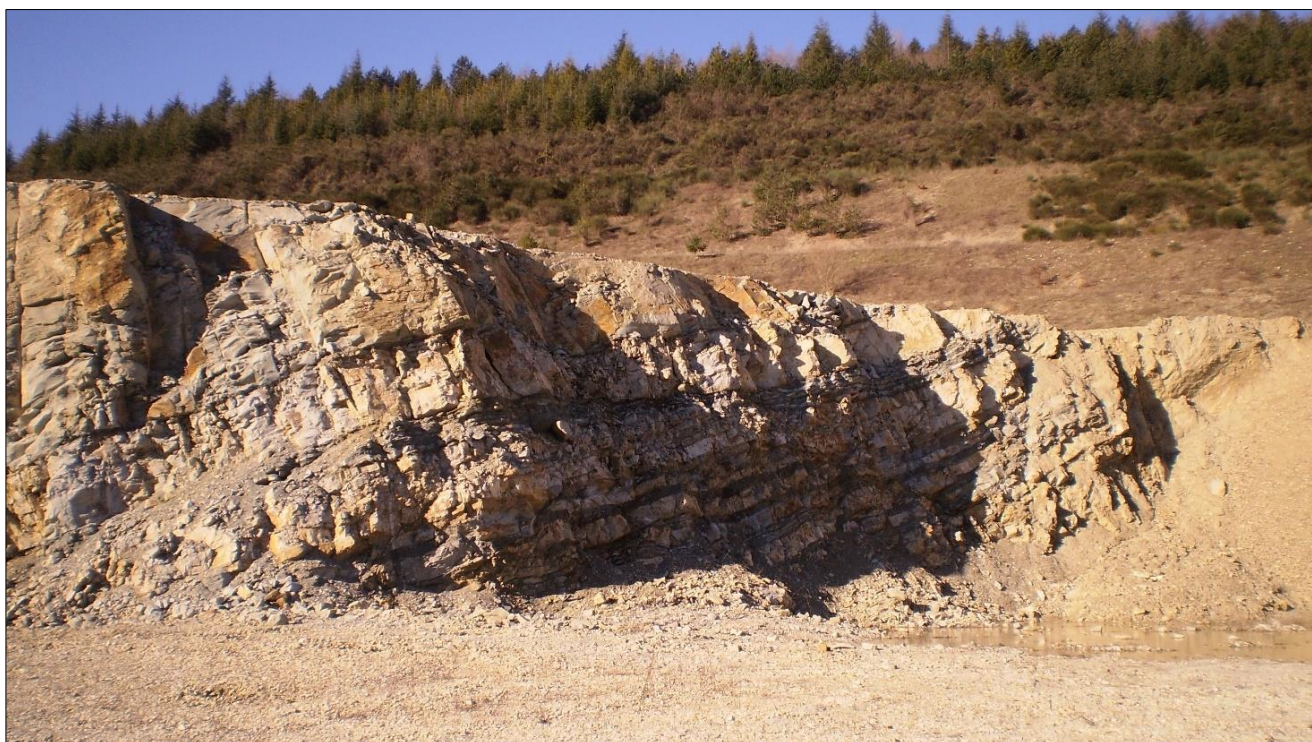
Fig 7: Area ovest del Cantiere A (particolare degli affioramenti)

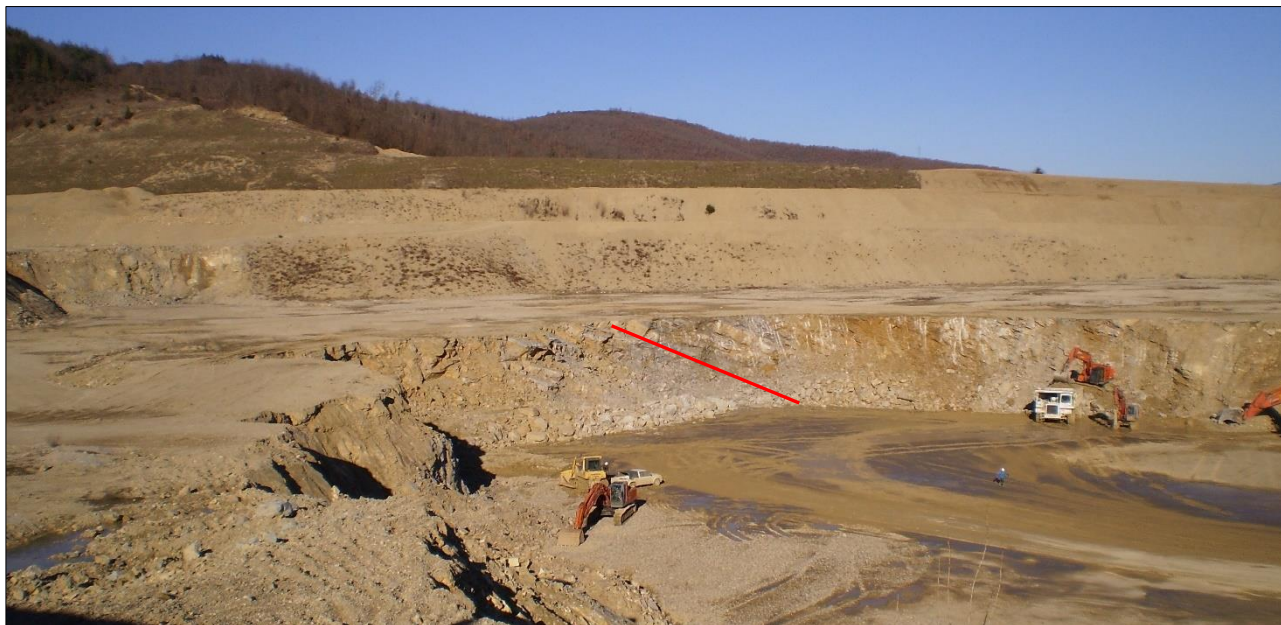
Fig 8: Area nord-est del Cantiere A

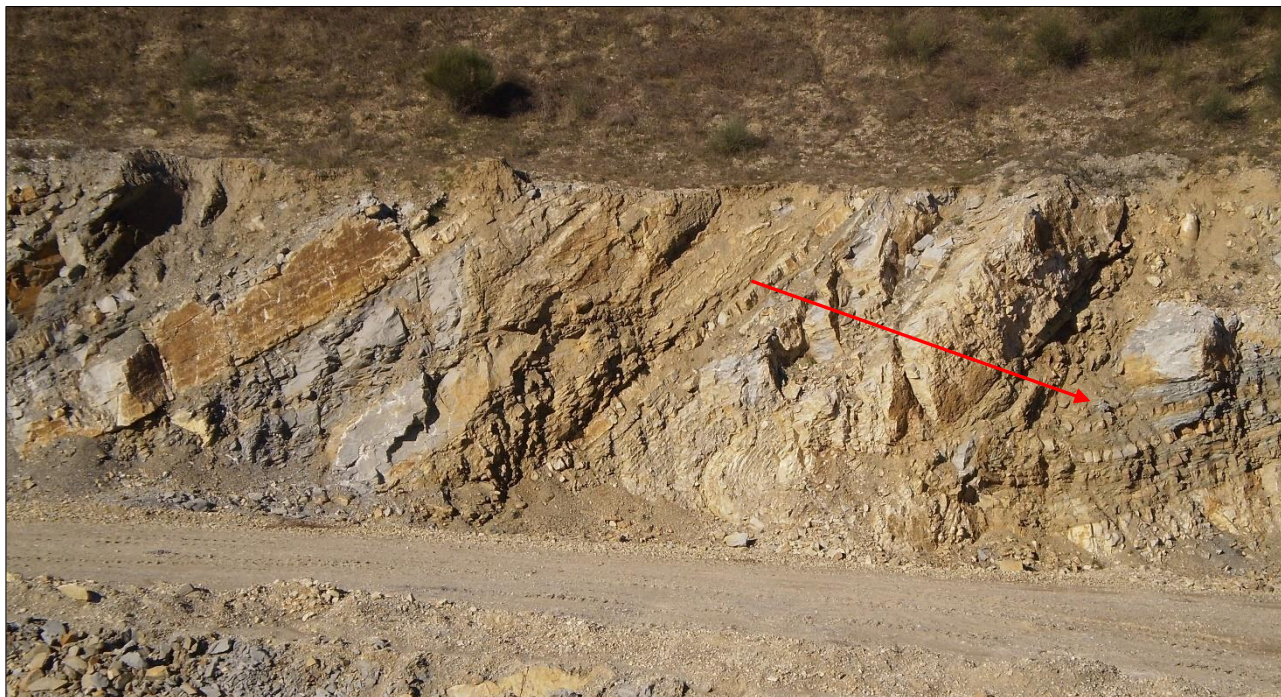
Fig 9: Presenza di accavallamenti nell'area ovest del Cantiere A

Da sottolineare in alcune porzioni del Cantiere A (area sud-ovest), la presenza di elementi di discontinuità, quali fratture e faglie con dislocazioni metriche che portano alla presenza di scaglie tettoniche accavallate, a cui consegue la presenza di orizzonti a maggior grado di fratturazione c

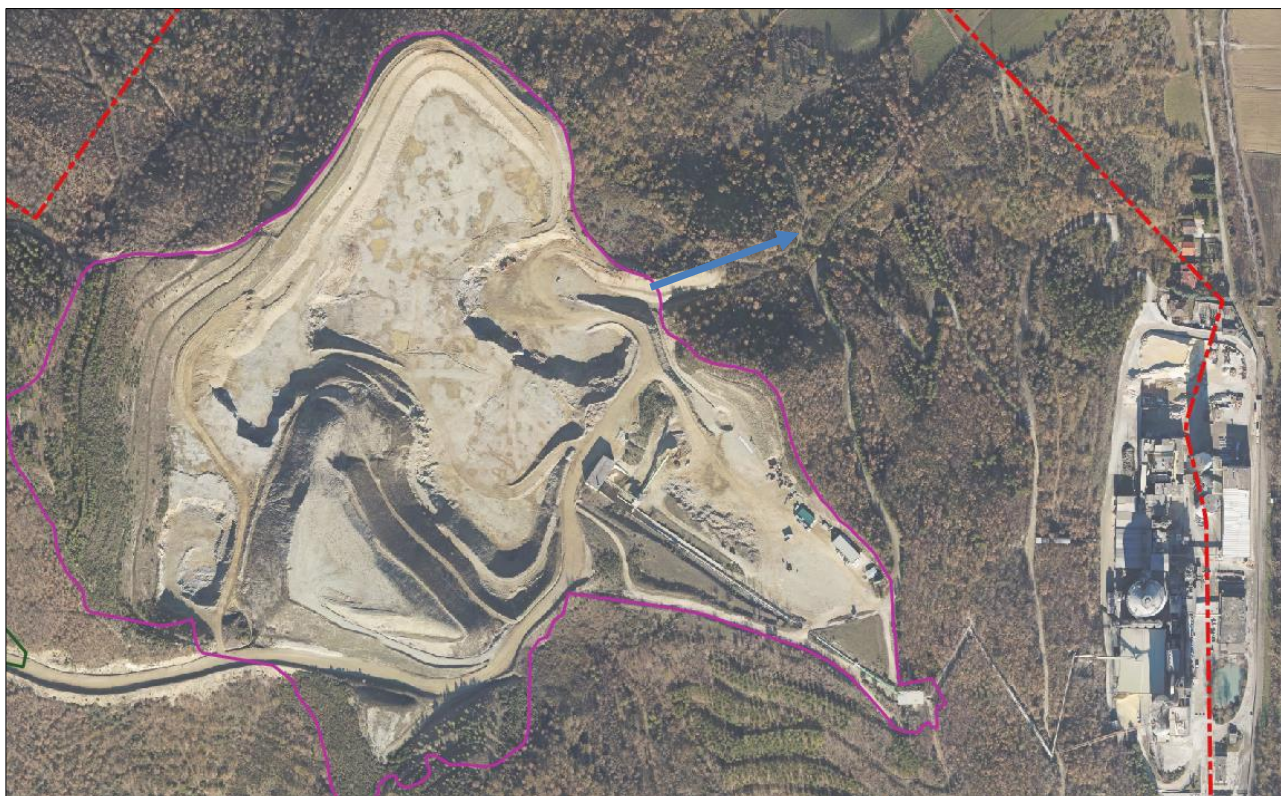
Fig 13: Direzione di recapito delle acque superficiali del cantiere A

Dal momento che il limite sud dell'area del cantiere A rappresenta per buona parte l'attuale spartiacque morfologico, le acque superficiali provenienti dal cantiere A defluiscono quasi totalmente in direzione nord-est e confluiscono verso un ramo torrentizio (codice AV7188 del Reticolo idrografico regionale), raggiungendo con breve percorso il Fiume Arno (freccia blu in Fig.13).
