**ISTRUZIONI TECNICHE
PER L'INTERPRETAZIONE ED IL RILIEVO PER MACROELEMENTI
DEL DANNO E DELLA VULNERABILITÀ SISMICA DELLE CHIESE**

REGIONE TOSCANA

Dipartimento delle Politiche Territoriali e Ambientali
AREA - Servizio Sismico Regionale

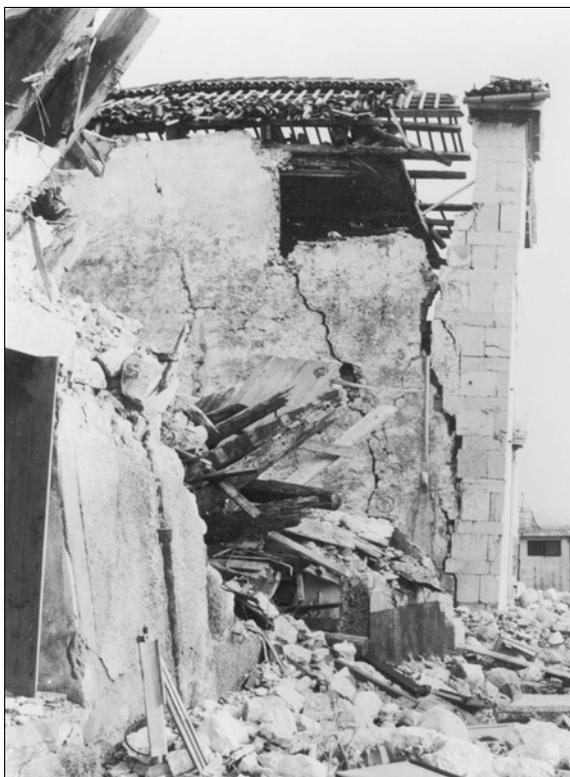
1

La tendenza al comportamento "per parti" assume dunque una particolare rilevanza nelle chiese in cui gli elementi (facciata,

timpano, pareti laterali, ecc.) oltre che compositivamente sono riconoscibili come autonomi anche strutturalmente.

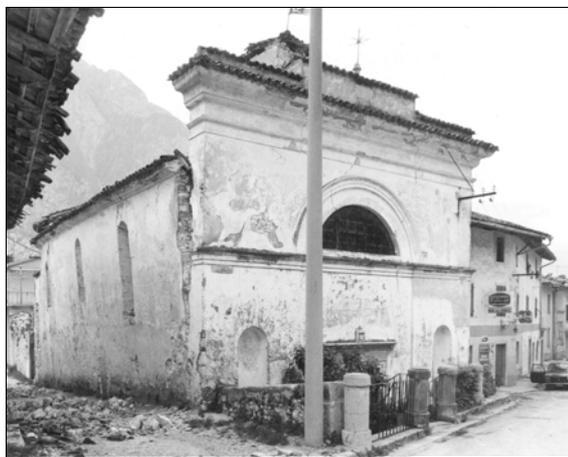
2

Ne consegue una spiccata debolezza delle chiese nei confronti delle azioni fuori piano che tendono ad innescare rotazioni dei pannelli murari.

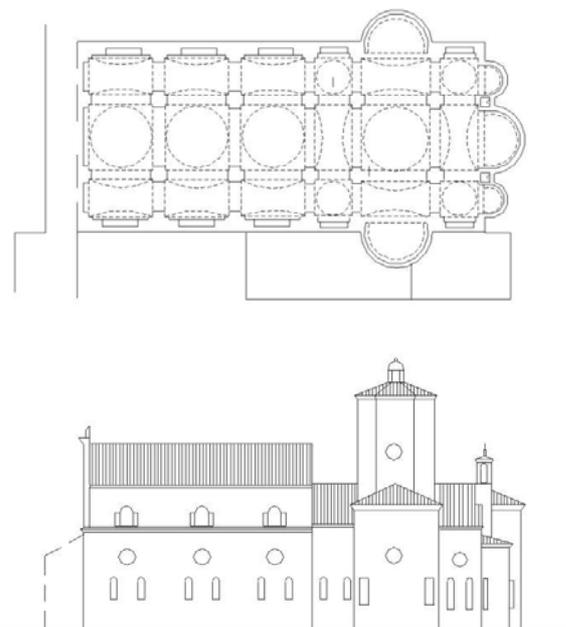
Un ulteriore fattore di vulnerabilità tipico delle chiese è costituito dalla presenza di elementi di copertura, anche con volte, di grandi dimensioni e conseguentemente di notevole pesantezza. Tale circostanza aggrava la situazione, descritta in precedenza, delle grandi pareti murarie che oltre ad essere scarsamente trattenute sono

anche gravate dalla spinta loro trasmessa dalla copertura. In presenza di volte è da tener presente anche l'effetto negativo della spinta orizzontale agente nella zona alta della parete.

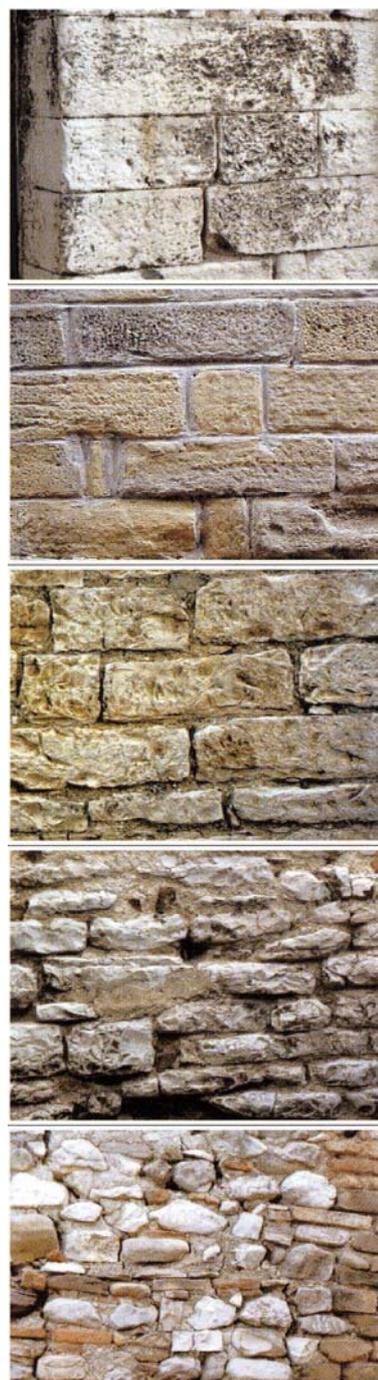
3

A livello di tecniche costruttive fra le più diffuse vi è senz'altro l'apparecchio cosiddetto "a sacco", costituito da due murature laterali con un nucleo interno riempito di materiali vari legati da malta. Il cattivo comportamento di questo tipo di muratura è dovuto alla frequente mancanza di "diatoni", cioè elementi disposti trasversalmente a legare le due facce, e alla scarsa qualità del nucleo interno quasi privo di legante. Questo tipo di muratura, in presenza di azioni sismiche, tende a disgregarsi comportandosi come costituita da due paramenti autonomi. Negli edifici di maggior pregio si riscontrano spesso murature in pietra squadrata con spessori ri-

levanti e letti di posa orizzontali e ben preparati; il comportamento sismico di queste pareti è buono con mantenimento della monoliticità anche in presenza di legante inefficace.

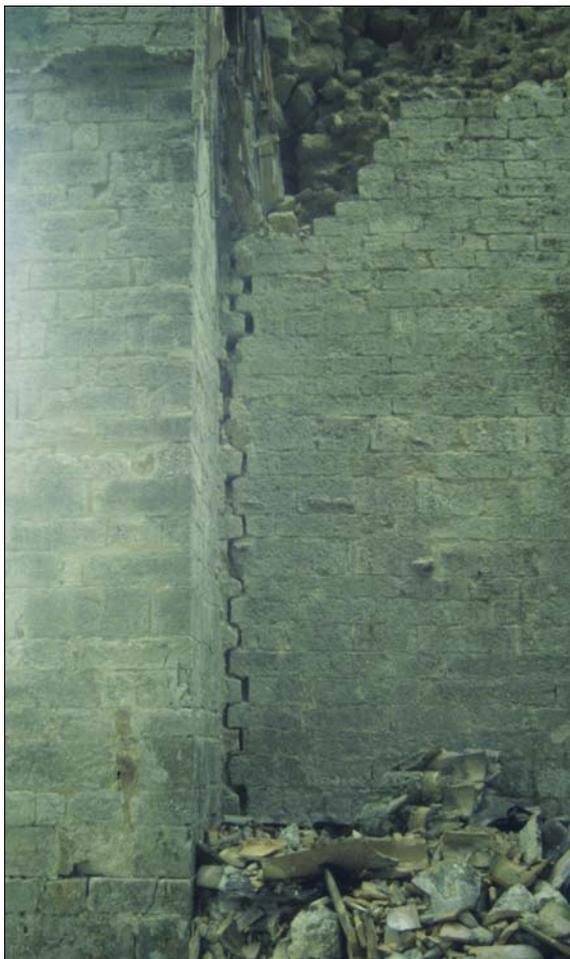
4

Un'altra condizione potenzialmente negativa è quella dovuta all'apertura o chiusura di fori nella compagine muraria. Anche in questo caso il tamponamento di un foro è in genere realizzato semplicemente accostando la nuova muratura alla preesistente. In caso di sisma il pannello murario deformandosi nel piano causa lo scorrimento della muratura di tamponamento che, priva di ammorsamenti, si distacca con possibile espulsione.

In definitiva, le superfici di interfaccia fra murature con diverse caratteristiche e senza adeguato ammorsamento rappresentano delle linee preferenziali per la formazione delle lesioni.

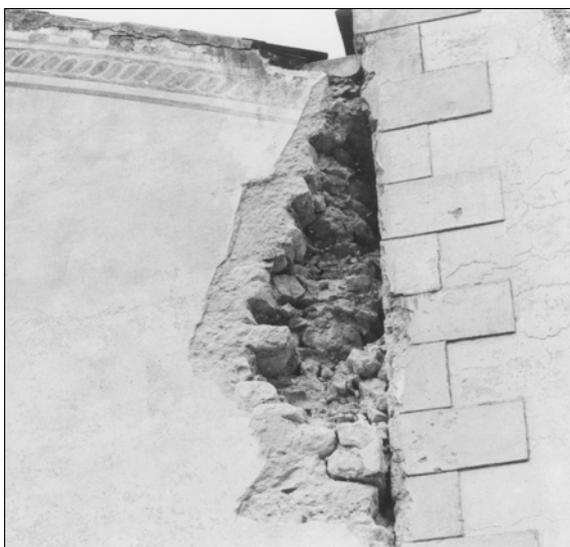
5

to il profilo del comportamento sismico. Si verificano condizioni diverse di aggregazione tra murature; tali condizioni discendono principalmente dalla storia del manufatto. La pericolosità della carenza di connessione è rappresentata dal fatto che in caso di sollecitazioni sismiche si può verificare uno scorrimento fra le due diverse parti con separazione delle stesse in prossimità dell'interfaccia di appoggio. In sostanza è come se l'edificio fosse suddiviso in parti che si comportano autonomamente. Sono inoltre possibili effetti di "martellamento" tra le due diverse murature con formazione di lesioni e crolli localizzati.

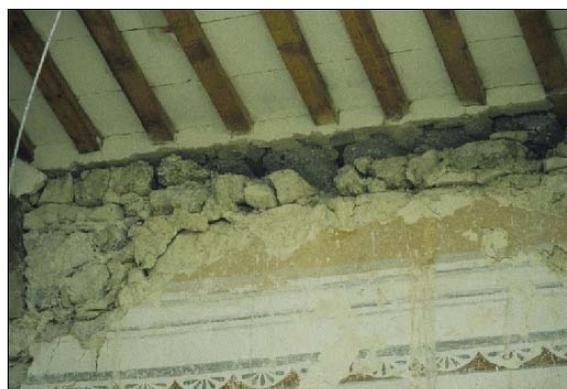
6

La connessione muro-copertura, che coinvolge la struttura del tetto (orditura principale e secondaria) e le murature d'ambito, quando non efficacemente realizzata produce, sotto l'azione sismica, spinte localiz-

zate che tendono ad allontanare le murature tra loro con sfilamento dagli appoggi e conseguenti crolli. Le caratteristiche tipologiche delle chiese, che mancano di murature di controvento e presentano pareti snelle e prive di solai intermedi, aggravano la pericolosità della connessione muro-copertura; una volta perso il legame di solidarizzazione alla sommità le murature opposte oscillano autonomamente fuori del piano.

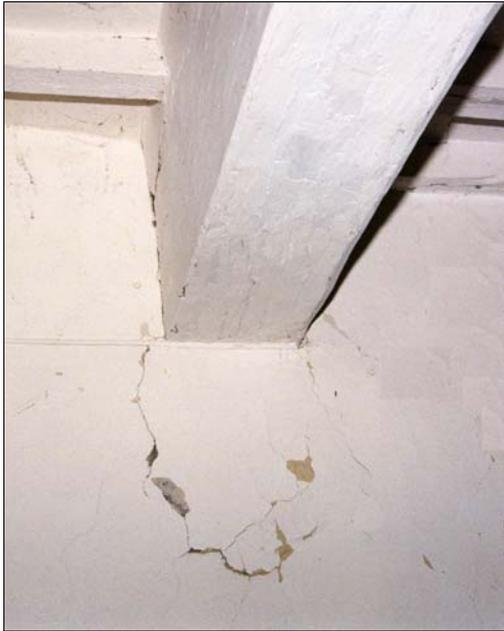
7

Particolare attenzione deve essere posta alla presenza di elementi strutturali spingenti che trasmettono alle murature forze localizzate nelle zone alte, tali da favorire la rotazione verso l'esterno. Gli elementi capaci di determinare questi effetti sono le strutture della copertura (travi di colmo e puntoni) non efficacemente vincolati oppure gli archi e le volte prive di idonei sistemi di contenimento della spinta.

La stragrande maggioranza delle chiese che sorgono in zona sismica presentano elementi strutturali di presidio, quali tiranti metallici e contrafforti, che nel tempo sono

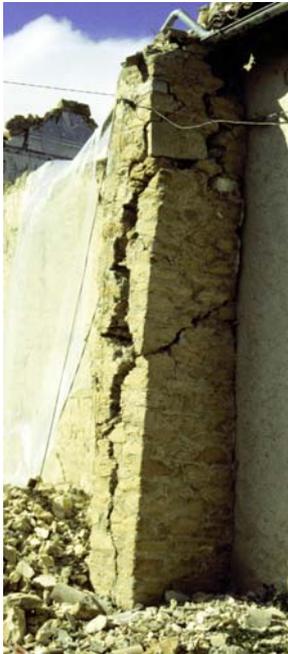
8

stati aggiunti alla struttura originaria. Tali elementi se ben posizionati e dimensionati dimostrano una notevole efficacia nei confronti delle azioni sismiche; in particolare i tiranti svolgono una doppia funzione: solidarizzazione di

parti all'interno dello stesso macroelemento e stabilizzazione reciproca fra macroelementi diversi. I contrafforti, invece, hanno la funzione di opporsi alle rotazioni fuori piano delle murature a cui sono addos-

sate. L'azione positiva dei presidi può essere vanificata se questi presentano caratteristiche carenti; i tiranti metallici, ad esempio, sono inefficaci per mancato tensionamento o inadeguati in presenza di sezione ridotta, capichiave sottostimati o errato posizionamento. I contrafforti possono rivelarsi inadeguati per errato dimensionamento o per forma o per insufficiente base di appoggio a terra.

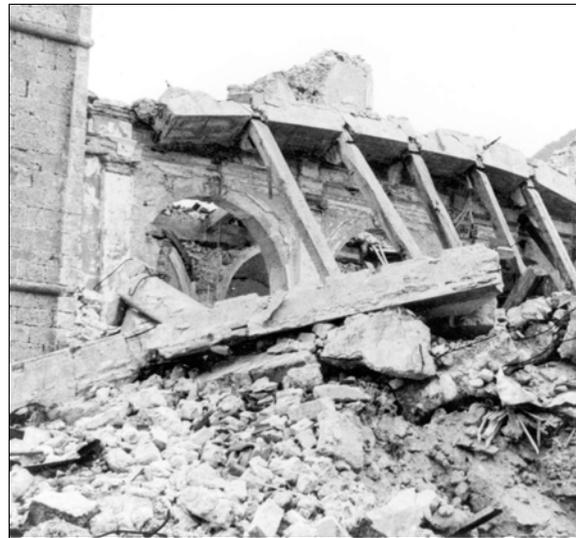
9

Fra le patologie strutturali, un discorso a parte meritano gli interventi strutturali recenti; si tratta, in genere, di opere di consolidamento realizzate con tecniche eccessivamente invasive, sia in termini di materiali che di dimensioni. In molti casi si osservano murature interessate da crolli alla cui sommità era posizionato un cordolo in cemento armato di notevole entità.

Per le modalità di realizzazione tra cordolo e muratura si viene a formare una vera e propria discontinuità da costruzione che,

a fessurazione avvenuta, consente alla muratura stessa di traslare indipendentemente dal cordolo. Inoltre, il peso e la rigidità del cordolo inducono nella muratura sollecitazioni che possono produrre gravi lesioni a taglio.

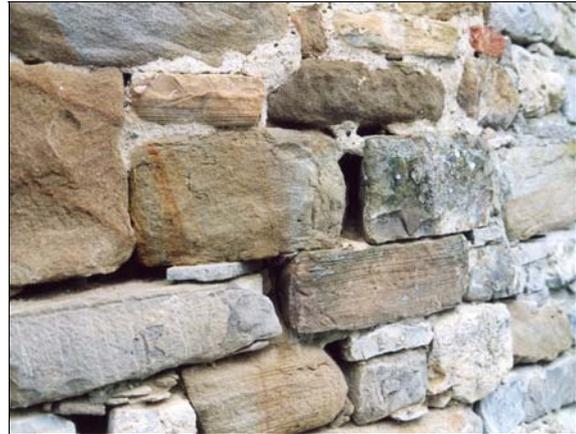
10

La prima categoria si riferisce agli effetti del tempo che riducono l'efficienza meccanica della struttura. In definitiva, anche in assenza di eventi perturbatori (danneggiamento dovuto a sisma, cedimenti fondali, ecc.), si assiste, per il solo trascorrere del tempo, all'insorgenza di problematiche che affliggono parti strutturali di fondamentale importanza. A titolo di esemplificazione si citano di seguito due esempi di degrado strutturale che si identificano come fattori capaci di condizionare il comportamento sismico dell'edificio. A proposito delle caratteristiche fisico-meccaniche delle murature si è accennato alla problematica che investe il degrado della malta. L'erosione dei giunti – dovuta ad un degrado causato da diversi fattori quali: qualità del legante, agenti atmosferici,

ci, presenza di acqua, mancata stilatura – può indurre una condizione di decoesione muraria con perdita di adesione tra malta di allettamento e supporti. Questo tipo di degrado strutturale può contribuire, inoltre, allo scorrimento dei supporti nella muratura condizionando i meccanismi di dissesto.

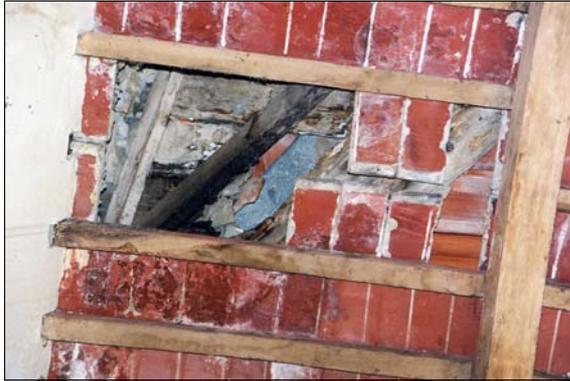
11

Analoghe problematiche legate al degrado possono investire gli elementi lignei facenti parte della copertura dell'edificio. In conseguenza a fattori di naturale invecchiamento, attacco biologico, presenza d'acqua, mancata manutenzione degli strati di tenuta, le strutture lignee delle capriate in corrispondenza dell'appoggio possono giungere, già in condizioni statiche, al limite della resistenza. L'incremento delle sollecitazioni dovute al sisma causa il collasso per perdita dell'appoggio; venendo a mancare la connessione muro-copertura non è più assoluta neanche la funzione di solidarizzazione

tra le murature. Un'ulteriore forma di degrado che investe le strutture di copertura è la deformazione della trave di colmo tale da indurre spinte localizzate nelle murature d'ambito e condizionare, in tal modo, il comportamento in fase sismica.

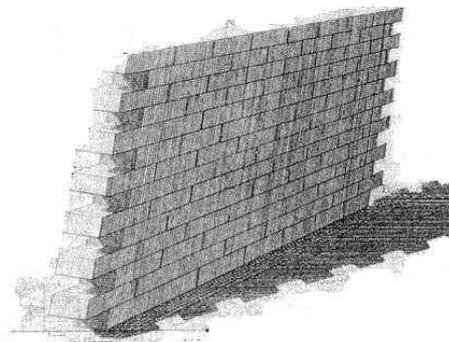
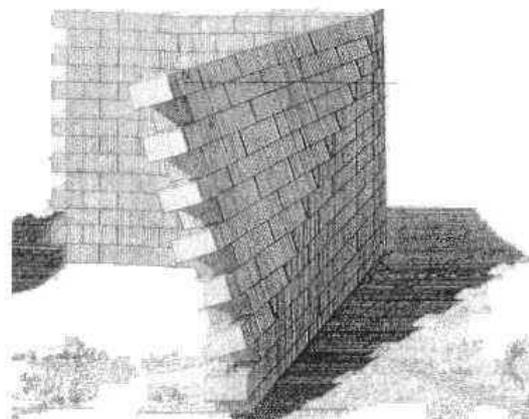
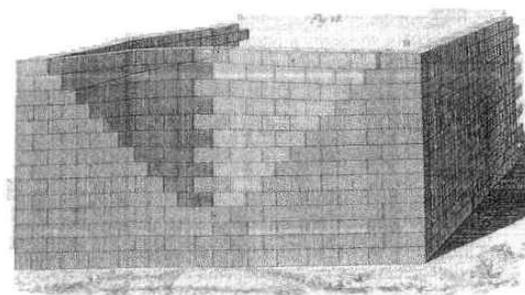
Il *primo modo* prevede il ribaltamento del muro fuori del proprio piano ed è dovuto alla componente dell'azione sismica ortogonale alla parete. Il collasso non dipende

dalla resistenza della muratura ma, unicamente, da questioni di equilibrio fortemente influenzate dalle condizioni di ammortatura e dalla presenza di elementi spingenti (coperture, volte). In mancanza di trattenimenti efficaci (catene, cordoli) il muro oppone una scarsa resistenza al ribaltamento che può avvenire anche in presenza di forze relativamente modeste.

Da quanto detto emerge che le modalità di danneggiamento più pericolose, che portano frequentemente al collasso globale dell’edificio, sono dovute a meccanismi di ribaltamento delle pareti fuori piano (primo modo) in assenza di vincoli che contrastino le azioni orizzontali generate dal sisma. Tale tipo di collasso è accompagnato dalla perdita di appoggio delle travi dei solai o della copertura che porta ad un collasso globale dell’edificio. L’osservazione ripetuta dei danni subiti da chiese in occasione di terremoti del passato confermano con immediata evidenza quanto detto; si notano frequentemente distacchi di pareti, vistose rotazioni verso l’esterno e muri strapiombanti o crollati per perdita di stabilità.

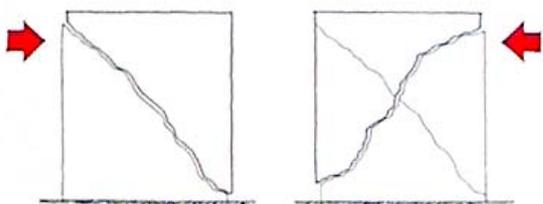
Il *secondo modo* di collasso consiste nella rottura della muratura nel proprio piano

(rottura “a taglio”) dovuta alle azioni parallele al piano della parete. Questo meccanismo, dipendente direttamente dalla resistenza meccanica del muro, seppur frequente è raramente responsabile del collasso completo dell’edificio. La “duttilità” delle murature, infatti, consente alle porzioni murarie danneggiate a taglio di assolvere comunque alla loro funzione portante anche in presenza di estese lesioni prodotte da forze sismiche significative.

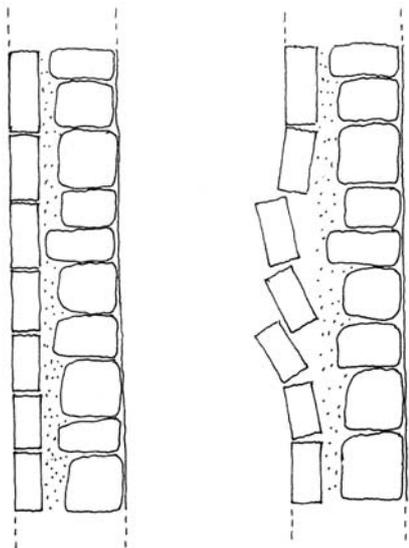
V.1 MODALITA' COSTRUTTIVE INIZIALI

V.1.1 Muratura a paramento esterno in pietra squadrata (funzione di rivestimento) e quello interno in pietra sbozzata e/o semisbozzata collegati da nucleo murario scarsamente efficace

Muratura realizzata a due paramenti: quello esterno in pietra squadrata a corsi regolari posta con funzione di rivestimento; il paramento interno, invece, realizzato in pietra sbozzata e/o semi-sbozzata di varia pezzatura a corsi prevalentemente orizzontali di varia altezza. Essendo l'adesione tra le due superfici affidata al nucleo murario, qualora questi si riveli scarsamente coerente, sotto l'azione sismica, si produce uno scorrimento e/o distacco dei conci squadrati con formazione di lesioni anche marcate lungo i giunti. Per effetto della discontinuità nel paramento interno si sviluppa un danno con formazione di lesioni anche non corrispondenti con quelle esterne.

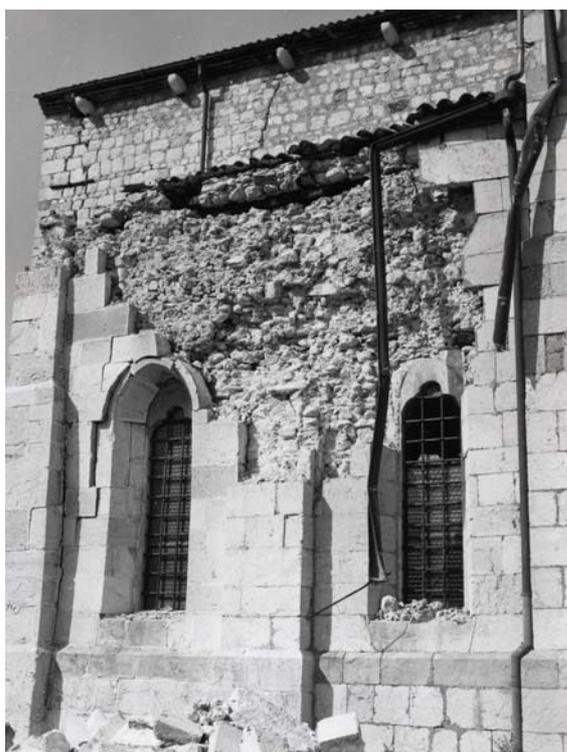
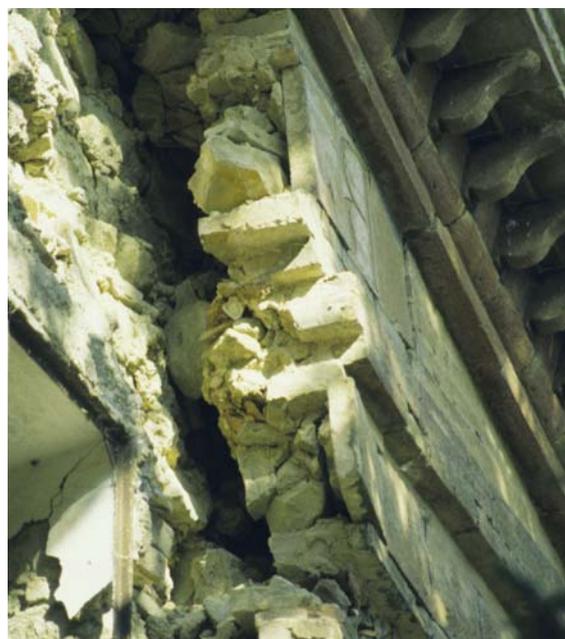
13. Venzone (UD) - Duomo di S. Andrea Apostolo - 1976

Distacco del paramento esterno scollegato dal resto delle murature della sagrestia

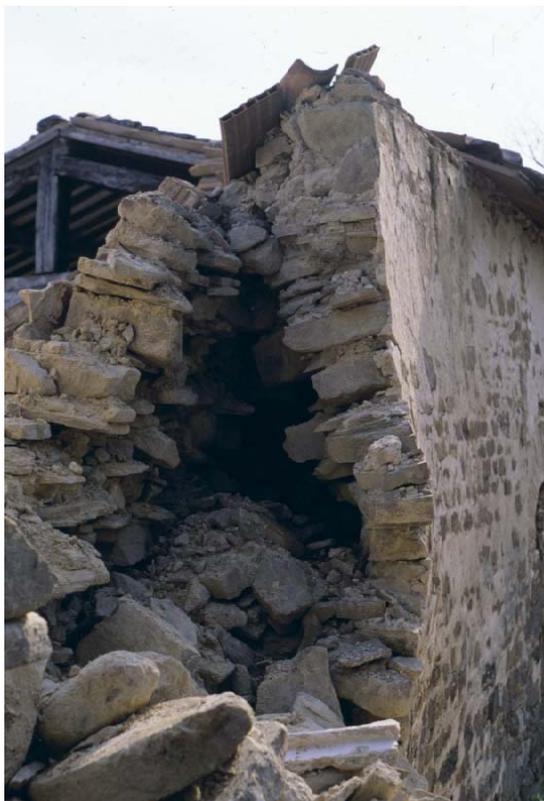
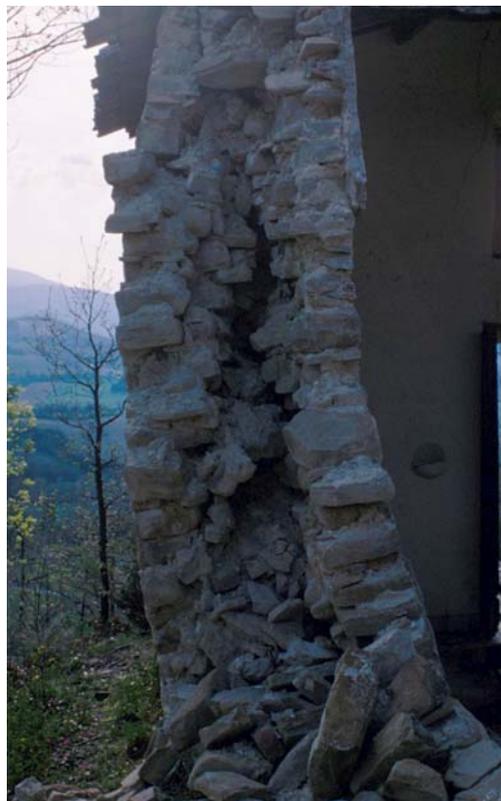
14-15. Pievebovigliana (MC) - Chiesa di S.Pietro a Frontillo - 1997

La muratura è costituita da pietra sbozzata e semisbozzata e malta di allettamento. La sezione muraria, resa evidente dal crollo, mostra come nell'apparecchiatura muraria composta da paramenti non collegati o scarsamente connessi questi tendano a separarsi comportandosi in maniera autonoma: in questo caso si osservano notevoli deformazioni e sbandamenti laterali.

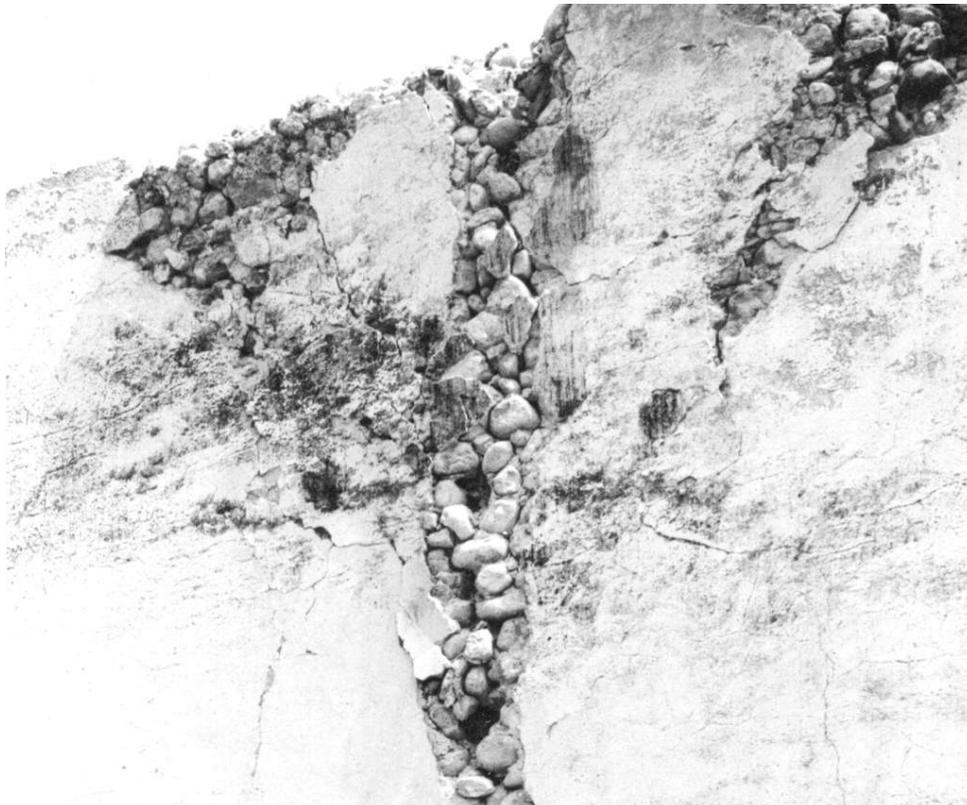
16. Valeriano (PN) - Chiesa di S.Stefano - 1976

Particolare del danno in facciata. Il pietrame impiegato nella costruzione della muratura è tondeggiante e di piccole dimensioni; si rileva uno stato di danno che mette in luce la disgregazione della muratura: i blocchi irregolari non hanno più ingranamento tra loro e si ha formazione di lesioni diffuse per l'intero pannello murario.

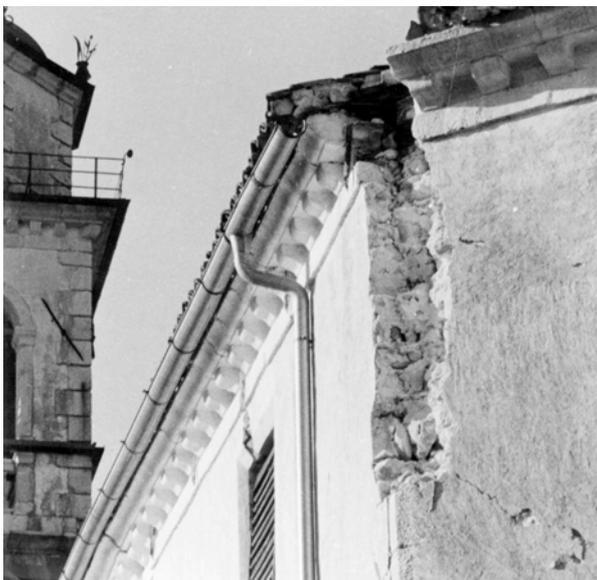
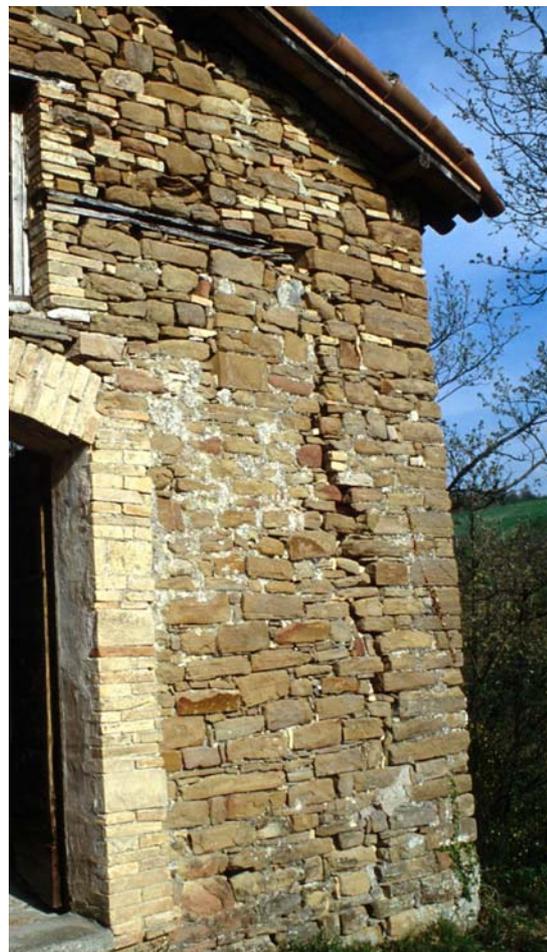
18. Resia (UD) - Chiesa di S.Maria Assunta - 1976

L'angolata in pietra dell'abside non ingranata con le pietre dei muri contigui determina una discontinuità muraria nell'angolata.

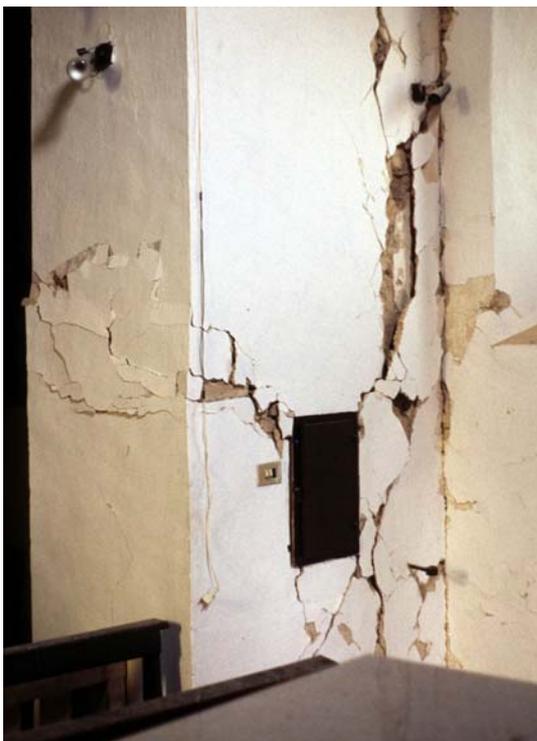
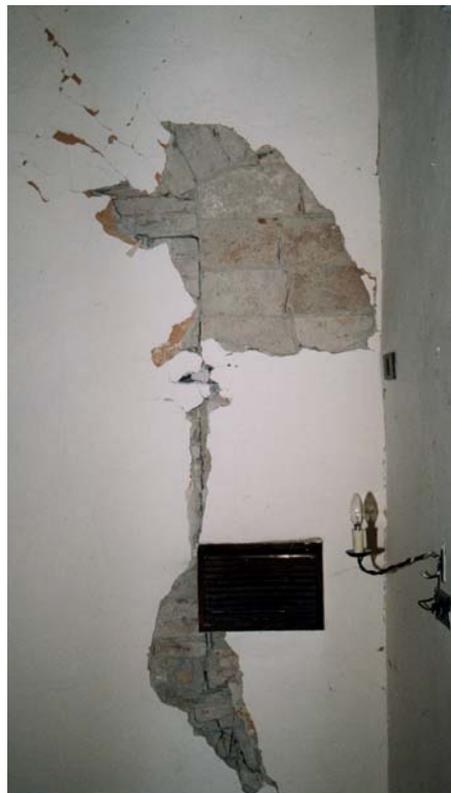
20. Serravalle di Chienti (MC) - Chiesa di .S.Egidio a Civitella 1997

Lesionamento a taglio del maschio murario a controvento della parete laterale provocato dalla riduzione di sezione conseguente all'apertura di una nicchia.

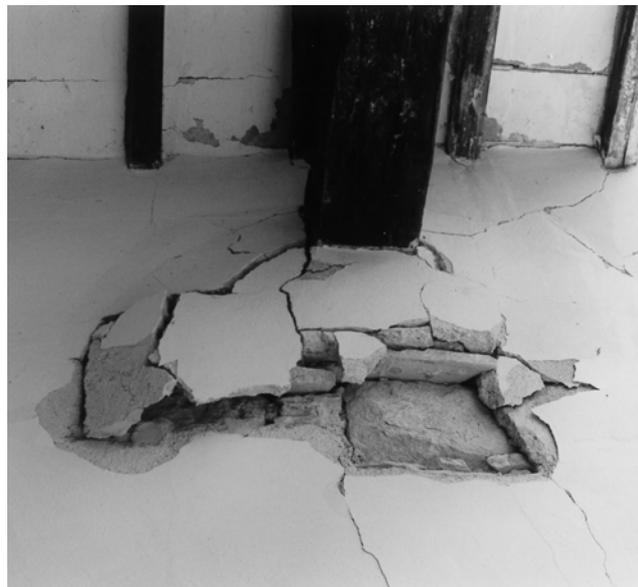
22. Pievebovigliana (MC) - Chiesa di S. Pietro a Frontillo - 1997

Particolare dell'appoggio della capriata (foto in basso): è evidente lo spostamento relativo fra la trave e la parete laterale. L'appoggio interessa prevalentemente il paramento interno della muratura per cui si genera un danno localizzato nella zona sottostante per effetto della concentrazione del carico e del trascinarsi orizzontale da parte della catena.

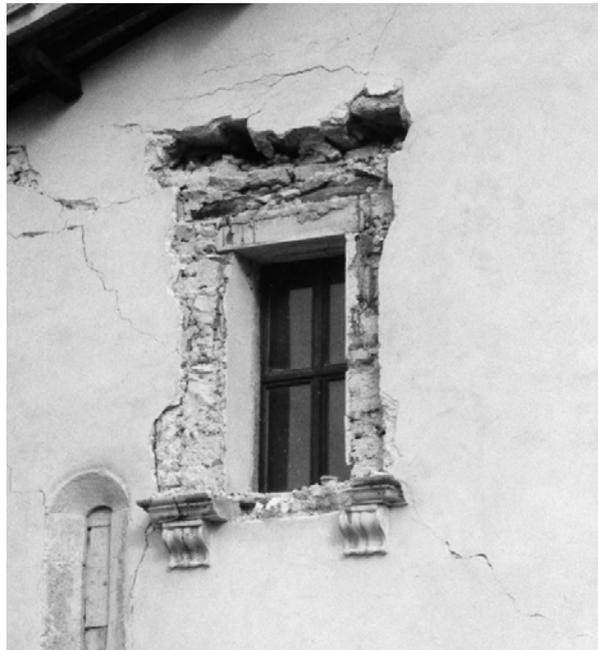
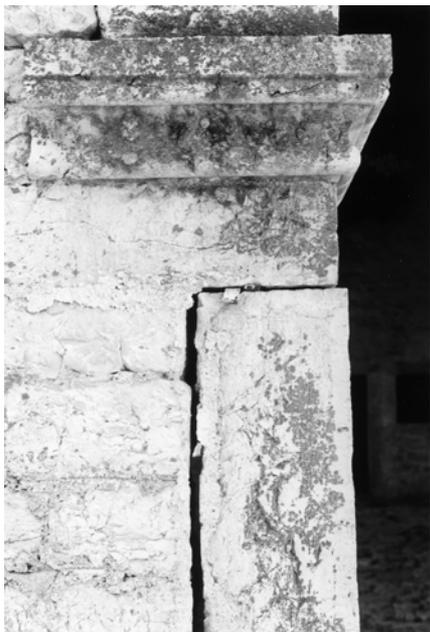
26. Visso (MC) - Chiesa di S.Maria Assunta a Fematre - 1997

Il mancato ammorsamento della cornice in pietra è causa del distacco con espulsione della stessa dal paramento murario.

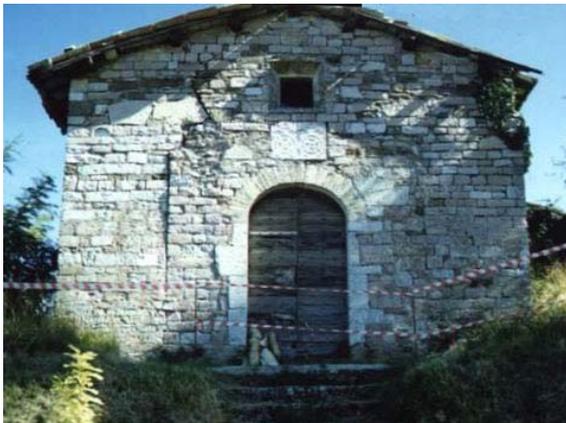
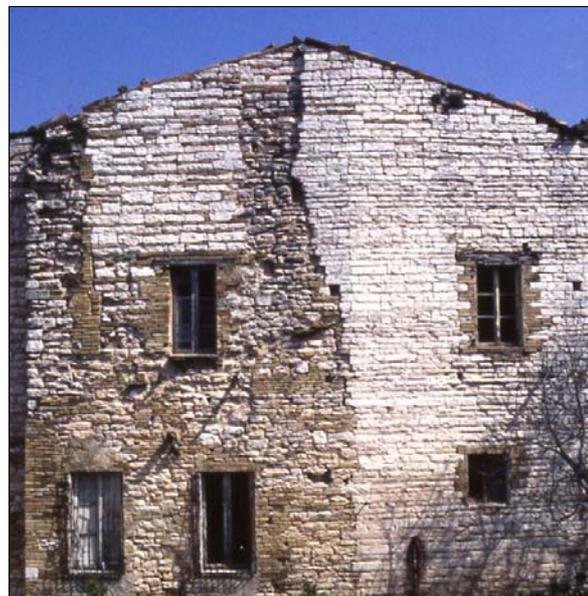
28. Castel Ritaldi (PG) - Chiesa della Madonna delle Stellette a Colle del Marchese - 1997

In facciata sono visibili le tracce di molteplici rimaneggiamenti: addossamenti non ammorsati, inserimento di elementi litici nella compagine muraria ecc.... L'alto grado di trasformazioni subite riduce l'efficacia degli elementi strutturali in grado di resistere al sisma.

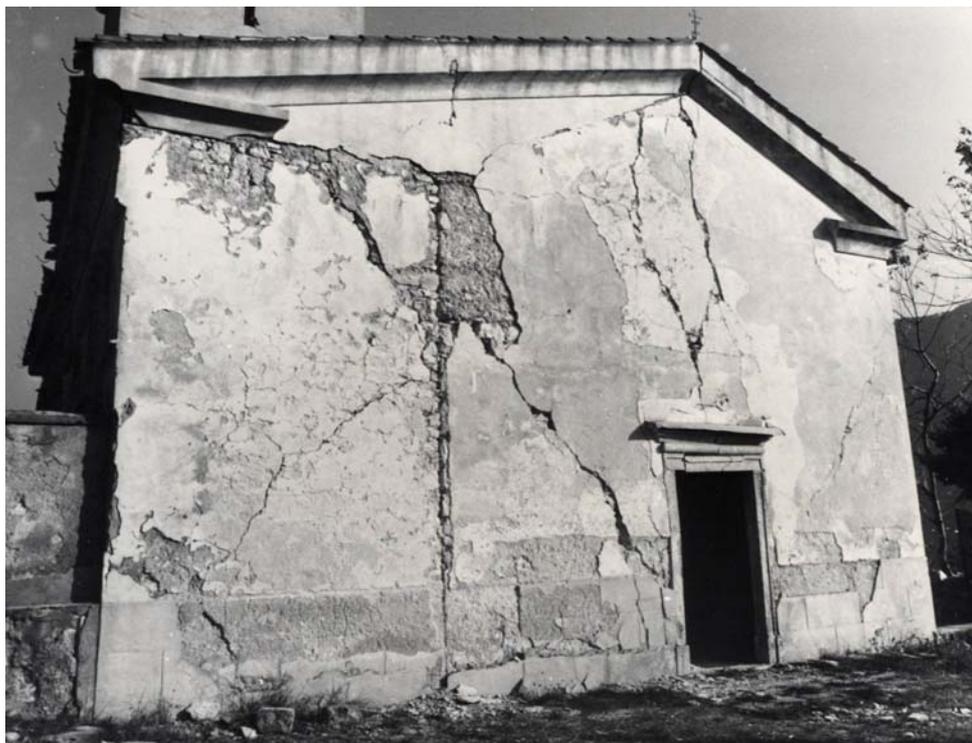
29. Moggio Udinese (UD) - Chiesa di S. Antonio a Ovedasso - 1976

Si nota la trasformazione della facciata conseguente all'addossamento di un corpo laterale alla navata. L'addossamento è stato realizzato senza alcun ammassamento fra le murature esistenti e quelle di nuova costruzione. E' evidente il comportamento indipendente sotto sisma dei due pannelli murari separati dalla discontinuità e gli effetti del martellamento reciproco che si verifica nella parte alta della discontinuità.

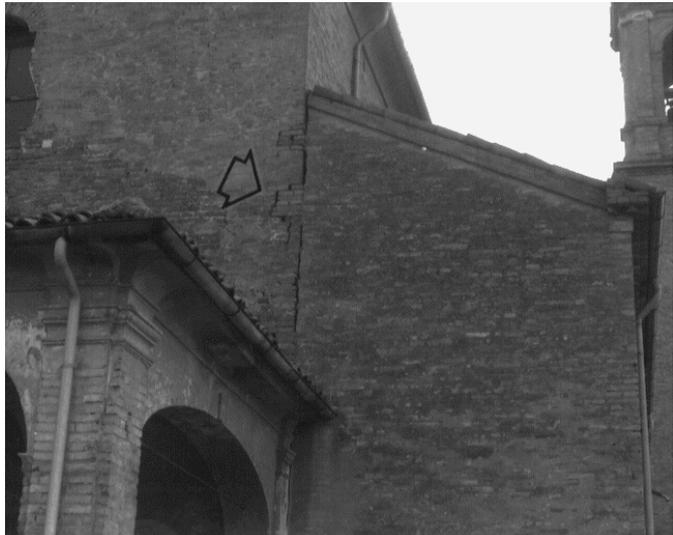
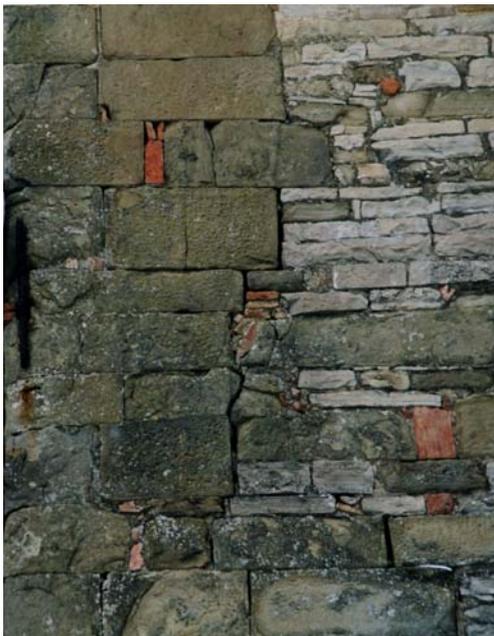
31. Anghiari (AR) - Chiesa di S. Giovanni Evangelista in Ponte alla Pira - 2001

La ripresa muraria fra parete laterale dell'aula e l'arco trionfale è scarsamente efficace. La superficie d'interfaccia fra le due parti è per diversi tratti disposta in verticale e la differenza fra le dimensioni delle pietre dell'angolata (a sinistra nell'immagine) e quelle del resto del pannello rendono inadeguato l'ingranamento fra i conci in pietra.

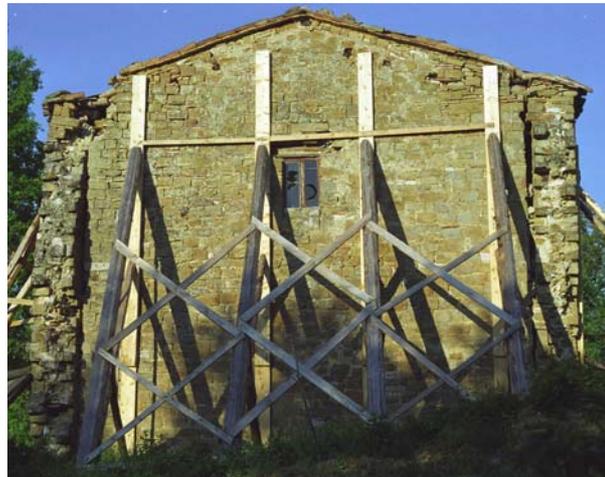
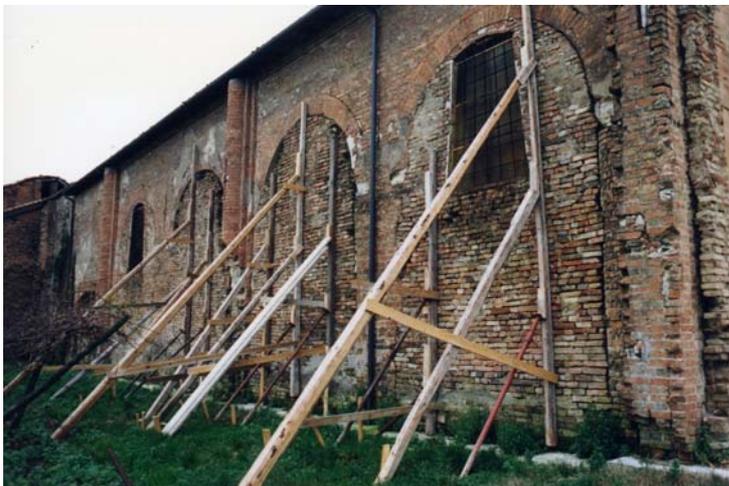
33. Campagnola Emilia (RE) - Abbazia della Santissima Trinità - 1996

La trasformazione della chiesa ha portato alla demolizione della navata laterale sinistra: si osservano gli archi di navata tamponati da nuove murature in mattoni senza ammorsamenti. La parete laterale ha una sezione resistente molto esigua ed è priva del contrasto al ribaltamento verso l'esterno che era garantito dalla navata laterale.

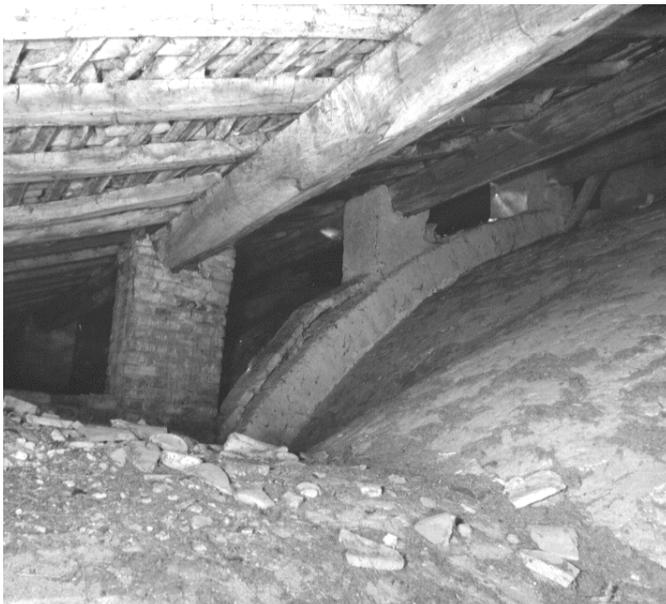
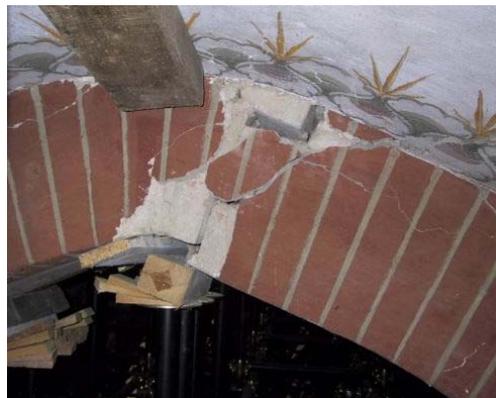
36. Correggio (RE) - Chiesa di S. Francesco - 1996

Rottura localizzata di un arco di navata provocata dal carico concentrato esercitato da un pilastro di sostegno della copertura all'estradosso.

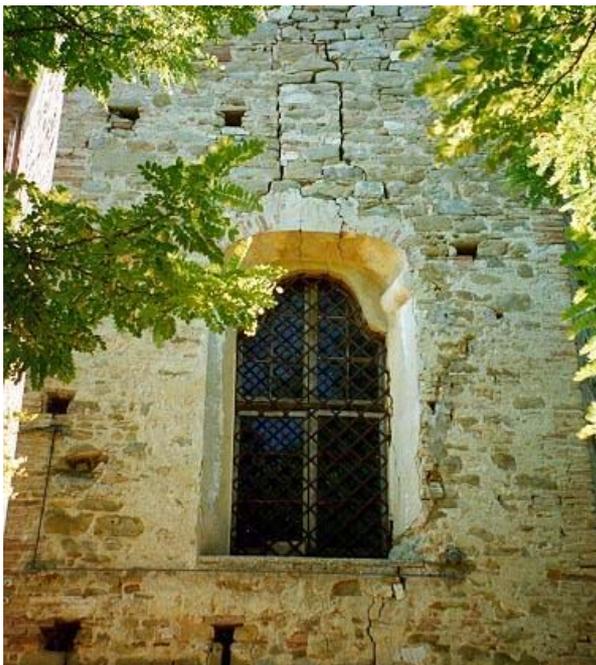
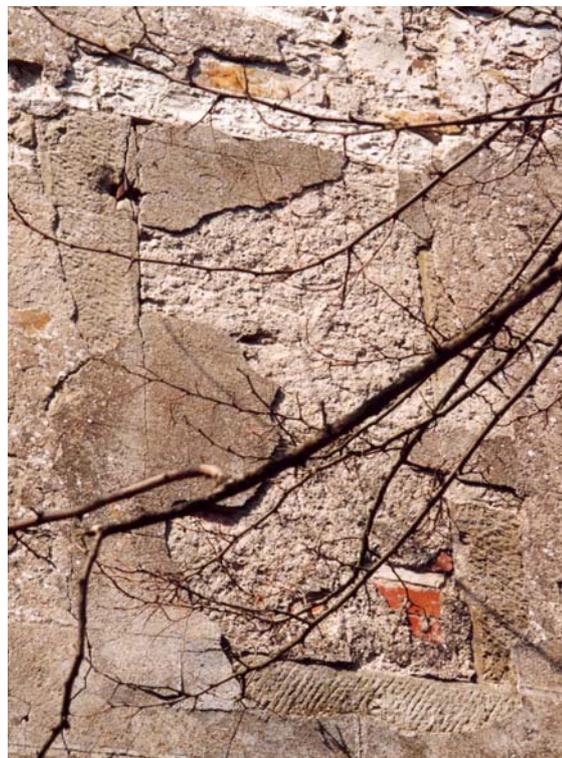
38. *Bevagna (PG) - Chiesa di S. Francesco - 1997*

Foro tamponato nella muratura dell'abside: per valori elevati dell'azione sismica la tamponatura può venire espulsa dalla muratura entro la quale è inglobata.

L'apertura di un foro comporta lo strappo di parti di muratura e l'allentamento di quella circostante. Lo stato tensionale non viene ripristinato con la semplice costruzione della nuova cornice del foro.

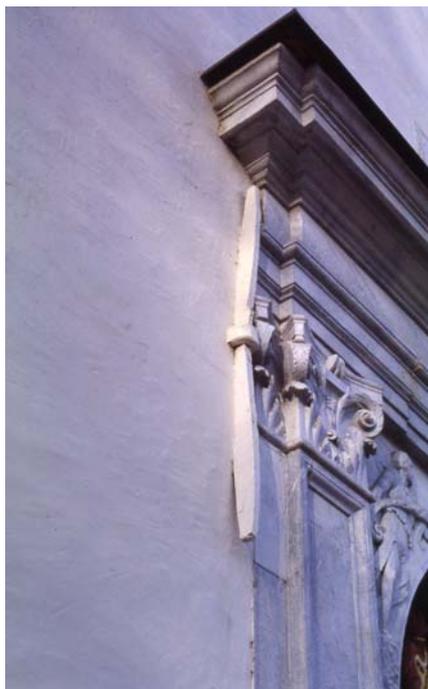
39. Pioraco (MC) - Chiesa di S.Maria delle Lacrime a Sepio - 1997

Si evidenzia il danno localizzato provocato dal tirante fortemente sollecitato con dimensioni del capochiave sottostimate e posto in prossimità dell'angolata. In questo caso i tiranti si è ritratto all'interno della muratura in quanto quest'ultima non è stata in grado di fornire una resistenza adeguata a diffondere e contrastare la sollecitazione trasmessa dal presidio.

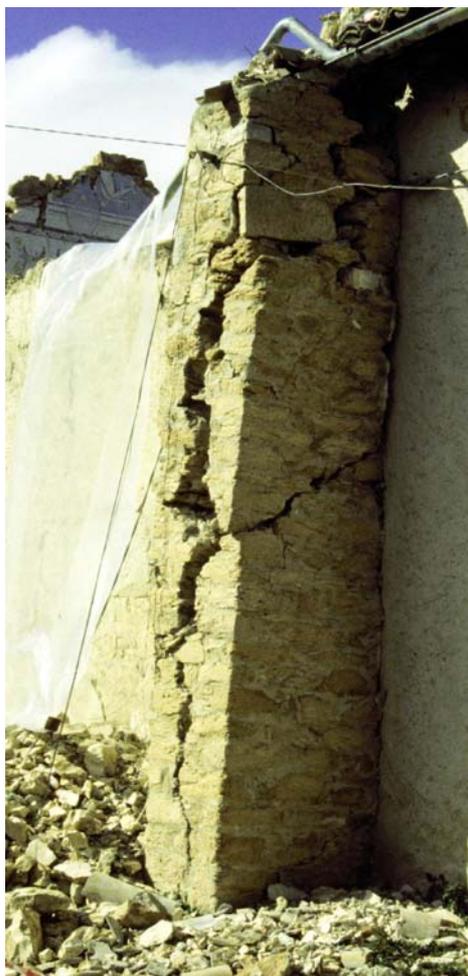
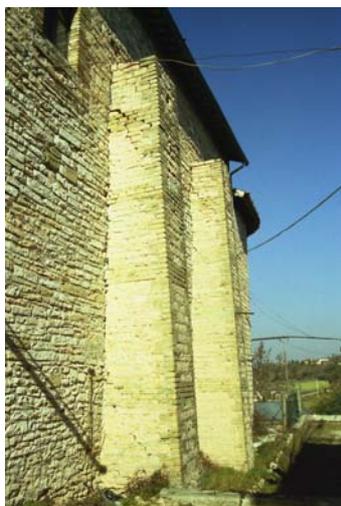
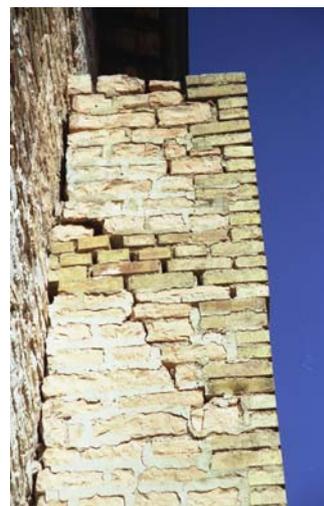
41. Nocera Umbra (PG) - Chiesa di S.Gregorio e s.Romano a Colle - 1997

I contrafforti risultano semplicemente affiancati alla parete laterale e di dimensioni tali da non riuscire a contrastare rigidamente gli spostamenti fuori piano di quest'ultima.

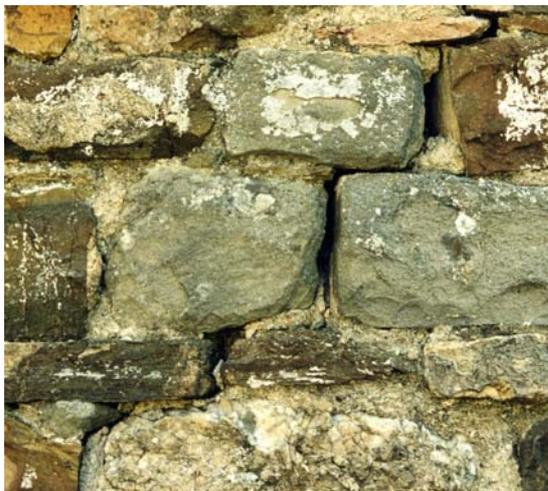
43. *Pieve Santo Stefano (AR) - Chiesa della SS. Trinità a Bulcianella - 2001*

L'erosione profonda dei giunti determina una riduzione della funzionalità strutturale della muratura. La perdita di legante tra i giunti induce forme di vulnerabilità muraria che costituiscono la sede privilegiata degli stati di danno (decoesione muraria, scorrimento dei supporti, formazione di lesioni, ecc.).

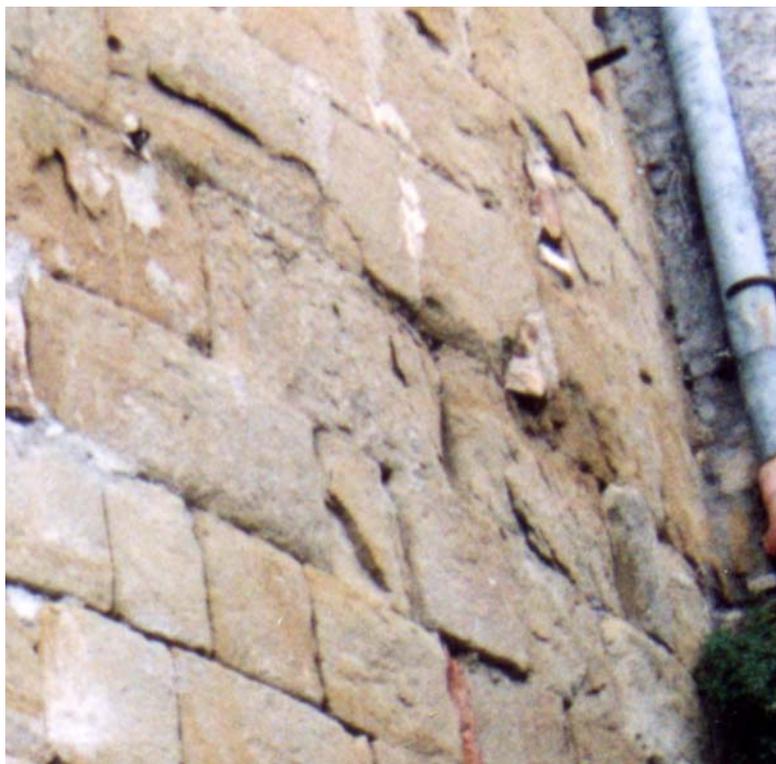
45. Pieve Santo Stefano (AR) - Chiesa S. Lorenzo in Badignano - 2001

Degrado della pietra con perdita di materiale costitutivo: progressivo peggioramento delle caratteristiche meccaniche originarie. Questo fenomeno di degrado si presenta, spesso, insieme con la perdita di legante tra i giunti che combinandosi determinano nella muratura un riduzione della sezione resistente.

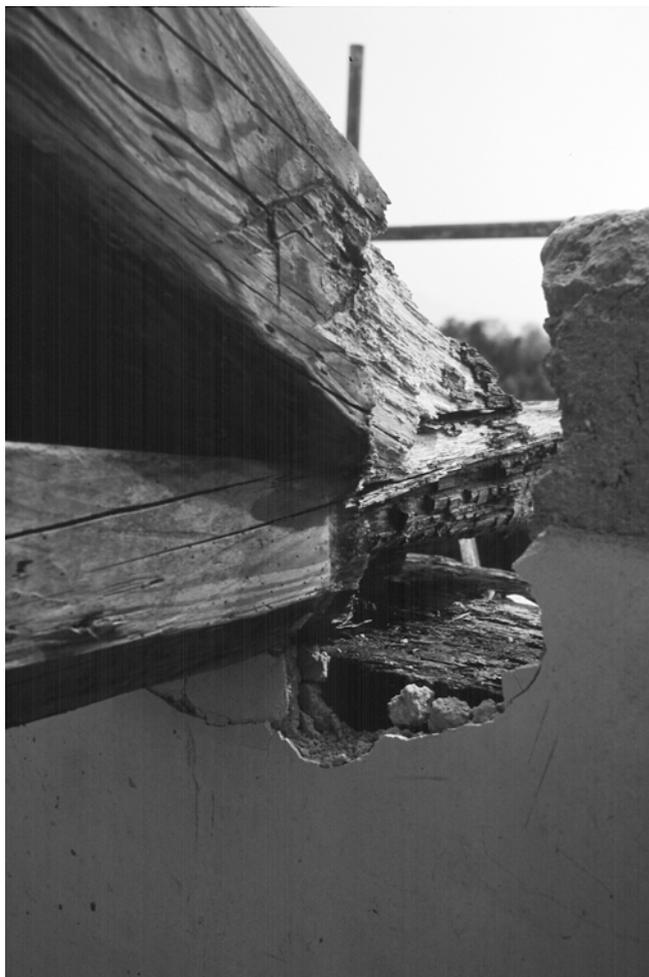
46. Feltre (BL) - Chiesa di Ognissanti

Immarcamento parziale della testa lignea di una capriata all'interno della muratura. Questa forma di degrado strutturale si compone oltre che degli effetti di dissesto, dovuti alla perdita dell'appoggio, anche degli effetti di degrado proprio del materiale costitutivo.

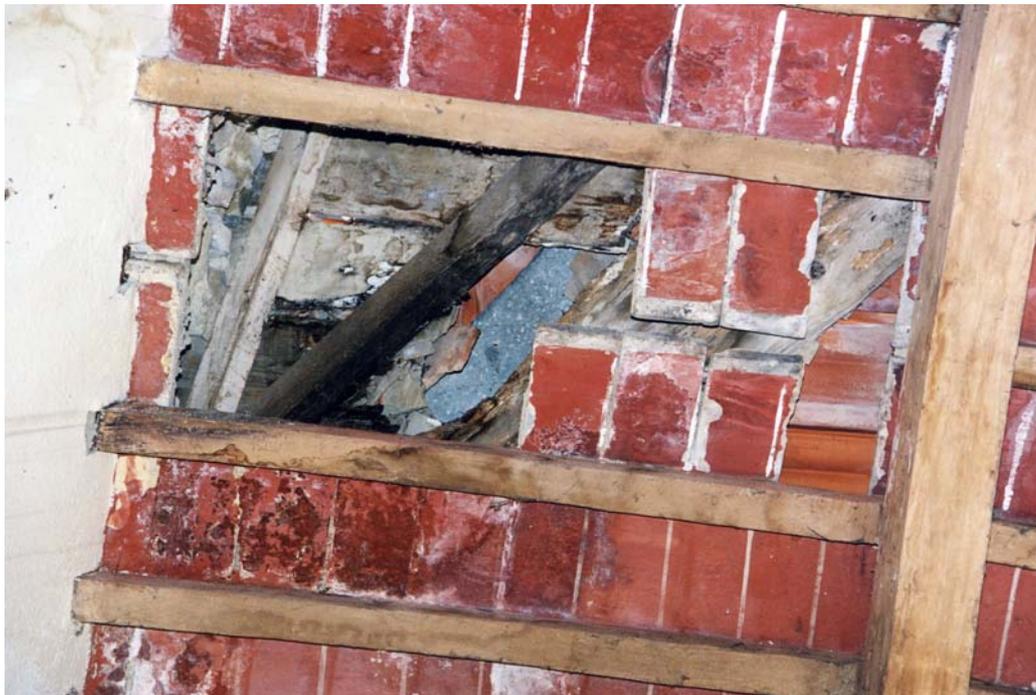
47. *Pieve Santo Stefano (AR) - Chiesa della SS. Trinità a Bulcianella - 2001*

Degrado del sistema di copertura che coinvolge sia l'orditura principale sia quella secondaria. Il danno sismico indotto da forme di degrado anche della sola orditura secondaria può essere causa di significativi dissesti o crolli più o meno estesi con gravi ripercussioni sulle strutture sottostanti. Il deterioramento degli elementi lignei di copertura può costituire la causa di riduzione di connessioni tra gli elementi costruttivi. A loro volta, le sconessioni dei manti di copertura conseguenti ad un terremoto possono innescare fenomeni di degrado che costituiscono un effetto differito potenzialmente pericoloso.

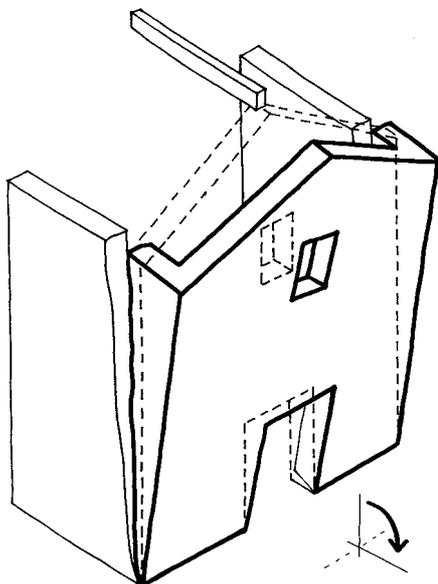
M.1.1 Meccanismo di rotazione fuori piano della facciata con formazione di cerniera cilindrica alla base

La formazione del meccanismo presuppone lo scollamento della facciata dalla copertura e dal corpo dell'aula che può manifestarsi o con la rottura delle murature nella fascia di sovrapposizione con le pareti laterali o con il distacco lungo lo spigolo verticale provocato da un ammortamento inefficace e/o dalla presenza di discontinuità fra le parti.

L'andamento delle lesioni caratteristiche, che generalmente nel primo caso sono inclinate e nel secondo pressoché verticali, può essere condizionato in modo significativo dalla presenza di forature in corrispondenza delle fasce di sovrapposizione o da presidi per l'ancoraggio della facciata che interessano solo una fascia limitata di parete laterale.
