**ISTRUZIONI TECNICHE
PER L'INTERPRETAZIONE ED IL RILIEVO PER MACROELEMENTI
DEL DANNO E DELLA VULNERABILITÀ SISMICA DELLE CHIESE**

REGIONE TOSCANA

Dipartimento delle Politiche Territoriali e Ambientali
AREA - Servizio Sismico Regionale

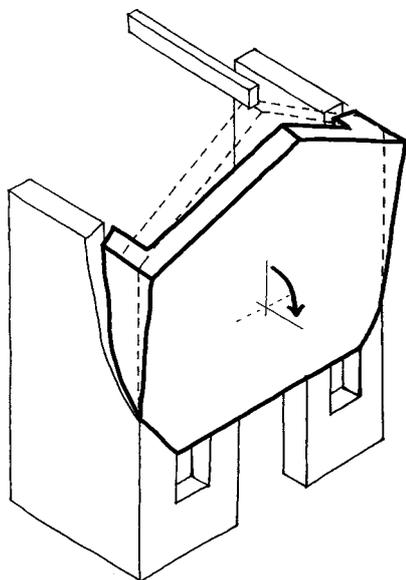
M.1.2 Meccanismo di rotazione fuori piano della facciata con formazione di cerniera cilindrica orizzontale nella fascia bassa

La fascia muraria bassa della facciata costituisce una sezione preferenziale per la formazione di cerniera di rotazione quando è indebolita per la presenza di aperture ravvicinate.

Come nel caso del meccanismo M.1.1 vengono coinvolte le fasce di sovrapposizione con le pareti laterali che risultano lesionate.

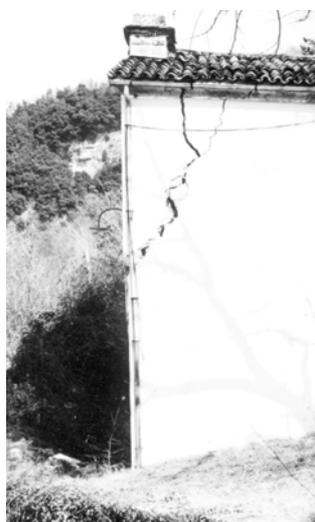
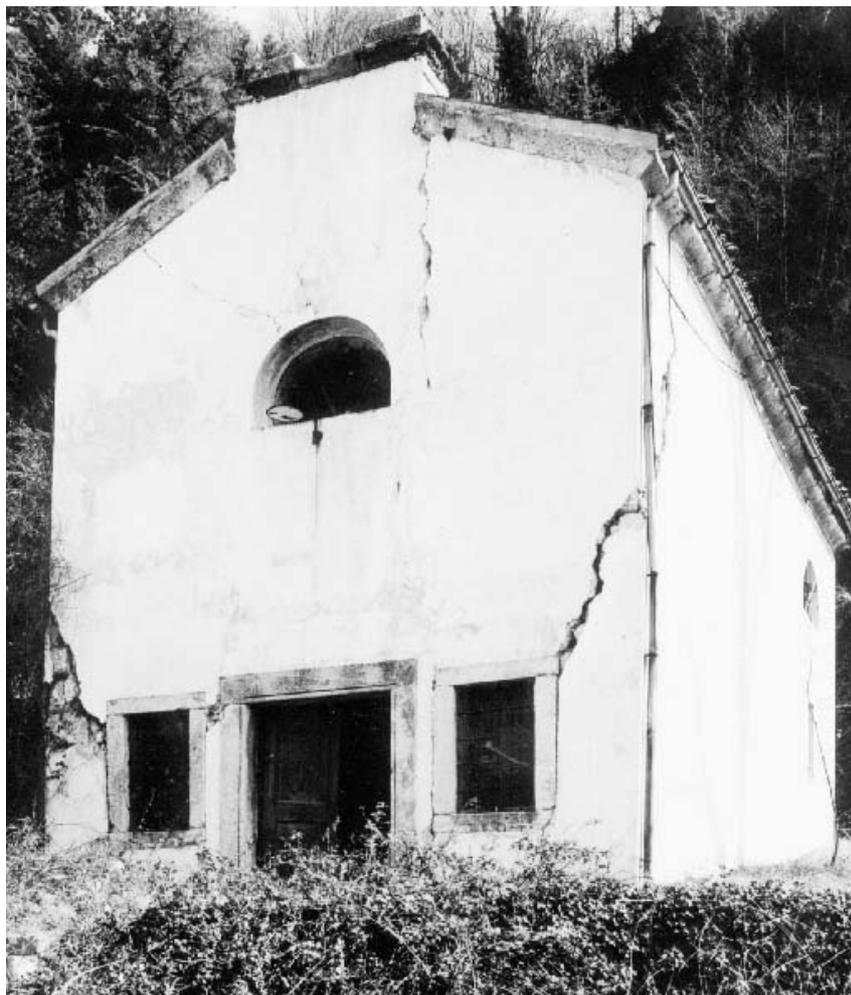
La presenza di un'alta percentuale di fori alla base della parete di facciata costituisce una linea preferenziale per la formazione della cerniera cilindrica a seguito dell'attivazione del meccanismo di rotazione fuori piano.

La parte di muratura al di sopra dei fori è trattenuta da una sezione resistente ridotta appartenente alla parete laterale, nella quale si concentrano gli sforzi che generano lesioni.

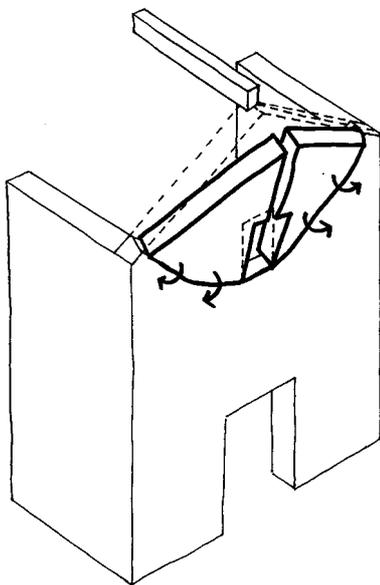
M.1.3 Meccanismo di rotazione fuori piano della facciata con formazione di cerniere cilindriche oblique nella fascia alta

L'insorgenza del meccanismo è determinata dalla presenza di una foratura, aperta o tamponata, nella parte centrale della facciata.

Le lesioni tipiche che ne evidenziano l'attivazione sono simmetriche rispetto all'asse centrale della facciata e l'andamento è tale da unire i punti sommitali dei bordi del macroelemento con la parte bassa della foratura.

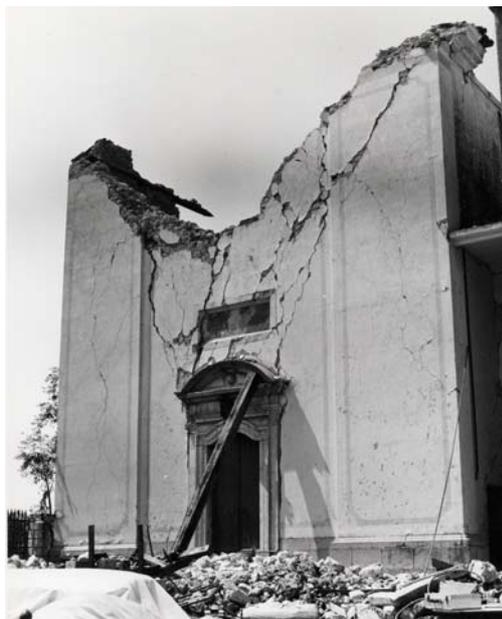
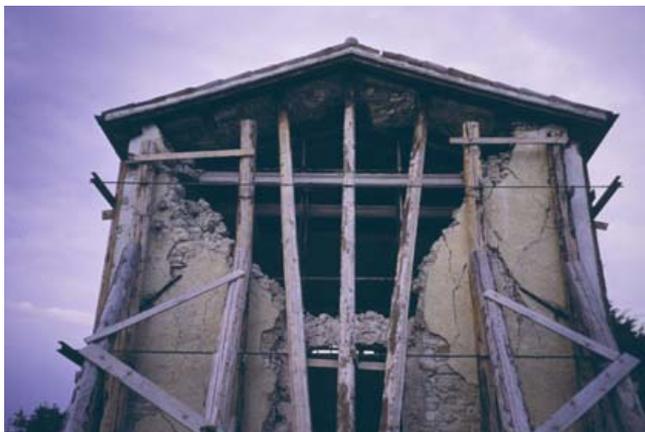
52. Nocera Umbra (PG) - Chiesa di S.Felice e Costanzo - 1997

Il meccanismo di rotazione ha determinato il crollo della porzione di muratura nella zona centrale delimitata da profili obliqui convergenti al foro superiore della facciata.

Si possono inoltre osservare lesioni che dalle estremità superiori della parete convergono al portale e che evidenziano la progressione del meccanismo.

In seguito al sisma del 26 settembre 1997 era crollata la parte sommitale della facciata al di sopra di un foro rettangolare presente nella parte centrale.

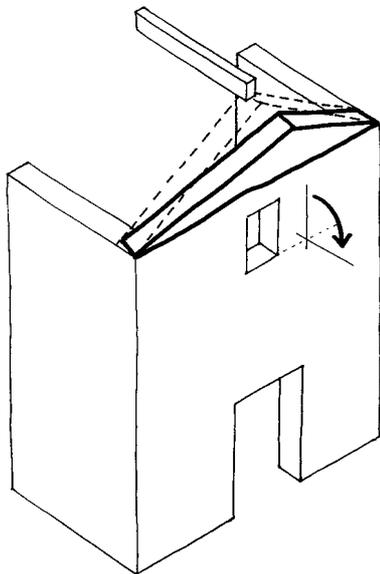
M.1.4 Meccanismo di rotazione fuori piano del timpano con formazione di cerniera cilindrica orizzontale

Il meccanismo si presenta prevalentemente nei casi in cui il timpano è realizzato in discontinuità con il corpo della facciata o è di spessore ridotto rispetto a quest'ultimo.

Una copertura non controventata può esercitare sul timpano delle spinte localizzate determinanti per l'attivazione del meccanismo.

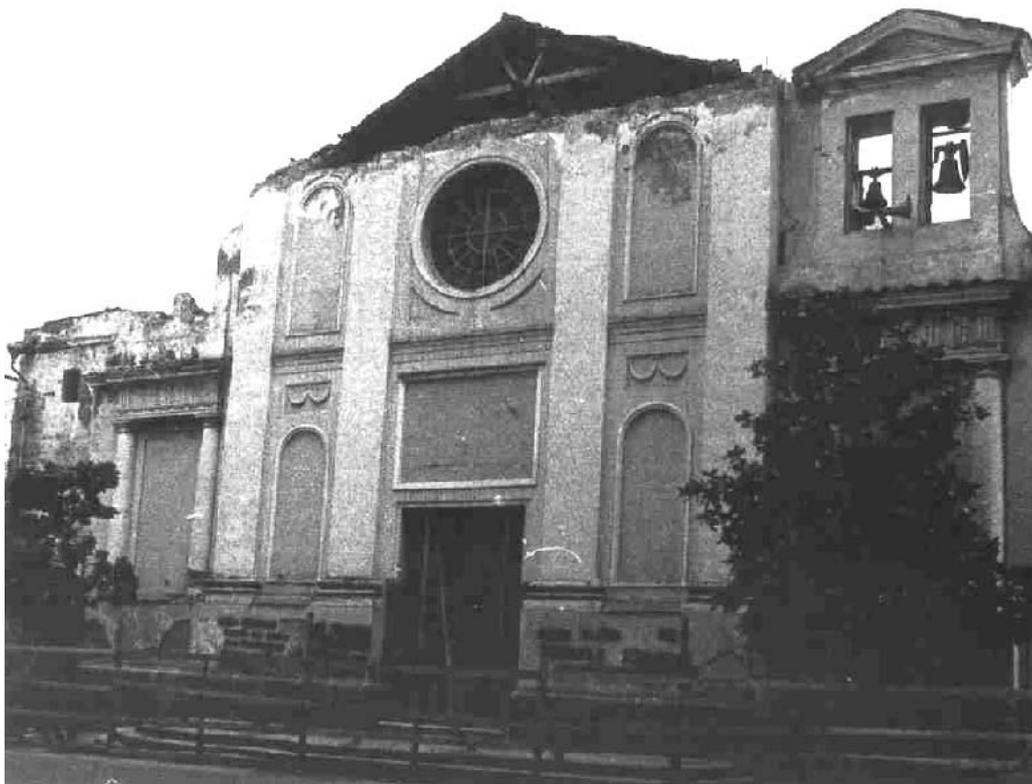
53. Angri (SA) - Chiesa di S. Maria del Carmine - 1980

La formazione di una cerniera orizzontale netta (ben individuata dal profilo di crollo) induce a supporre che la principale causa di innesco del meccanismo sia costituita dall'esistenza di una discontinuità nello spessore e/o nel materiale delle murature della facciata rispetto al timpano.

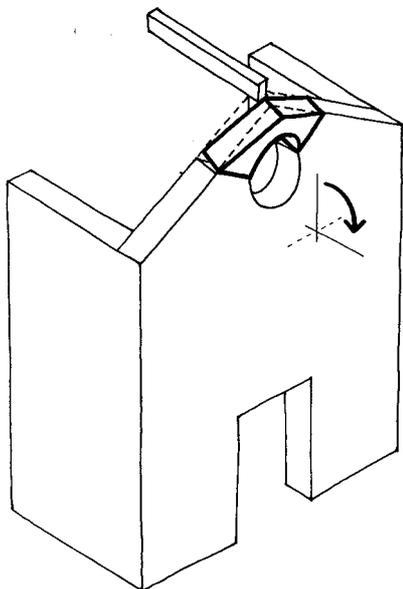
M.1.5 Meccanismo di articolazione della parte sommitale della facciata con formazione di cerniere cilindriche oblique

La caratteristica tipologica che determina l'insorgenza del meccanismo è la presenza di un foro nella parte sommitale del timpano.

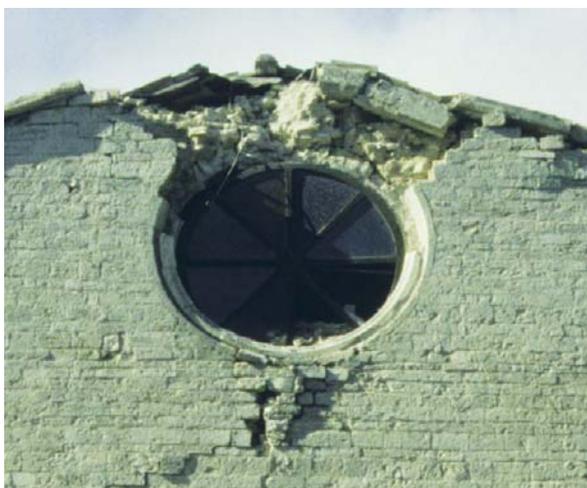
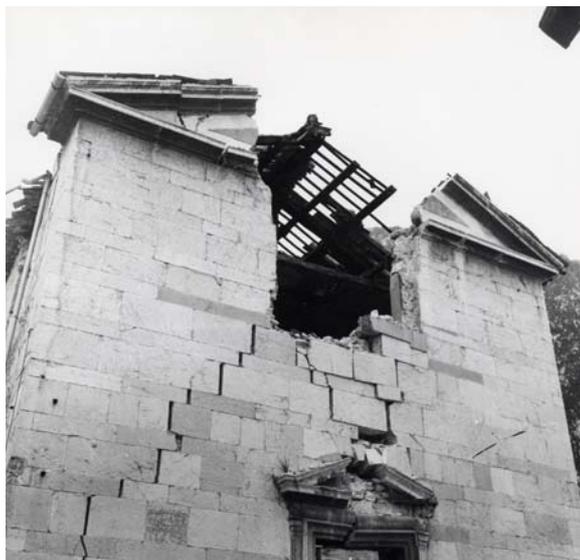
55. Serravalle di Chienti (MC) - Abbazia di S. Salvatore ad Acquapagana - 1997

La spinta della trave di colmo ha provocato l'articolazione della porzione di timpano al di sopra del foro centrale che in seguito è crollato; questa porzione era scarsamente collegata alla muratura della facciata proprio a causa della presenza dell'apertura.

Si può osservare come, a seguito del crollo, nella porzione di facciata a sinistra si sia innescato un meccanismo di rotazione nel piano.

La parte muraria soprastante l'ampio rosone è di esiguo spessore, non è in grado di collegare efficacemente tra loro le fasce murarie laterali; queste in fase sismica si sono mosse in modo indipendente e hanno determinato la formazione di gravi lesioni nella parte muraria sopra il rosone. Si osserva il nucleo in calcestruzzo all'estremità della trave di colmo che può aver svolto un'azione di martellamento nei confronti della parte sommitale.

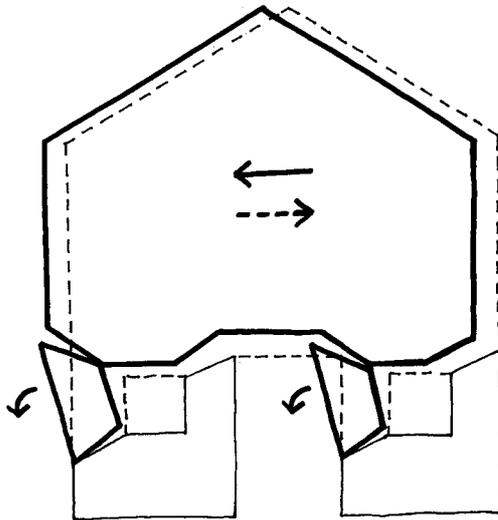
M.1.6.a Meccanismo di rottura a taglio della facciata

La rottura a taglio nella fascia bassa della facciata si manifesta a causa dell'indebolimento determinato dalla presenza di diverse aperture.

La tipologia che determina il meccanismo è la stessa del meccanismo M.1.2, con la differenza che in questo caso l'attivazione del meccanismo fuori piano è inibita dalla presenza di qualche presidio (cordoli efficaci, tiranti, elementi di connessione con la copertura ecc.).

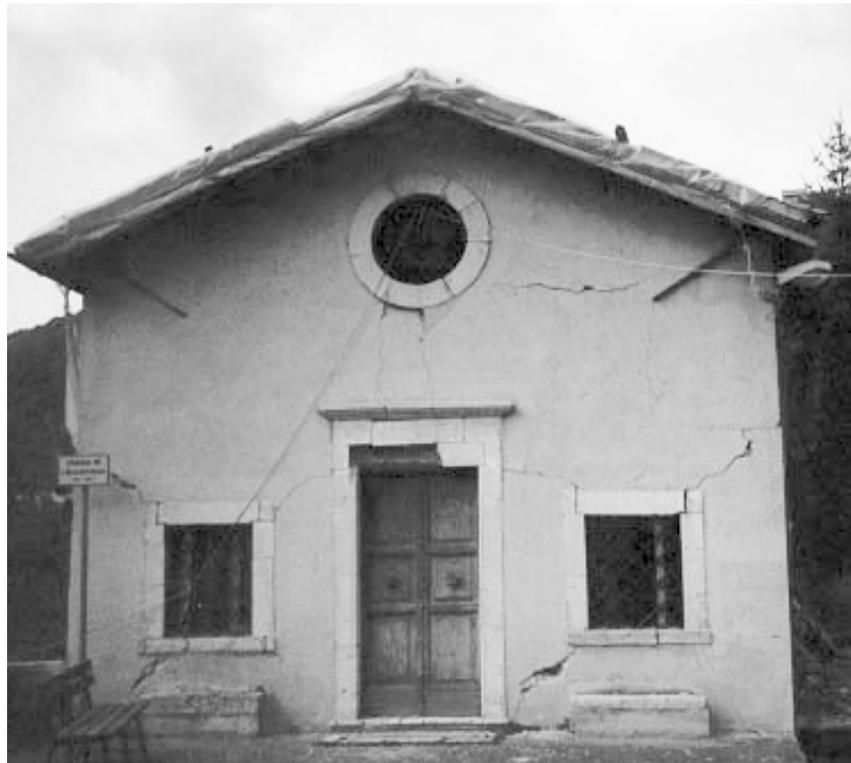
56. Cerreto di Spoleto (PG) - Chiesa di S.Maria delle Grazie a Triponzo - 1997

Il meccanismo coinvolge la fascia bassa di muratura interrotta da tre aperture. La disposizione delle forature nella parte bassa sarebbe tale da innescare l'attivazione del meccanismo di rotazione fuori piano con formazione di cerniera cilindrica orizzontale nella fascia bassa (meccanismo M.1.2), ma in questo caso la ridotta altezza della facciata e la presenza di una coppia di tiranti longitudinali che contrastano le azioni fuori piano innescano il meccanismo di rottura a taglio.

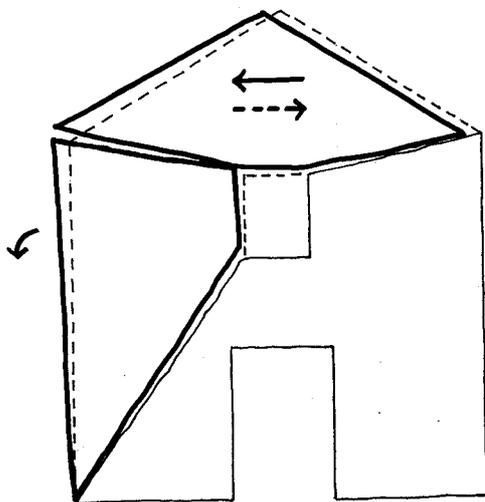
M.1.6.b Meccanismo di rottura a taglio della facciata

La rottura a taglio è innescata da un'apertura nella parte alta che determina la formazione di due fasce murarie. La parte alta, costituita dal timpano e limitata inferiormente dal foro, si muove rigidamente nel proprio piano.

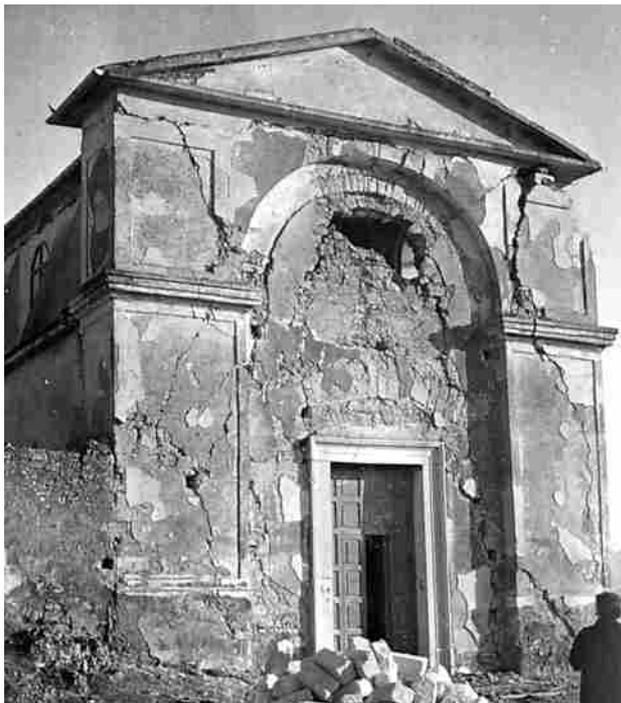
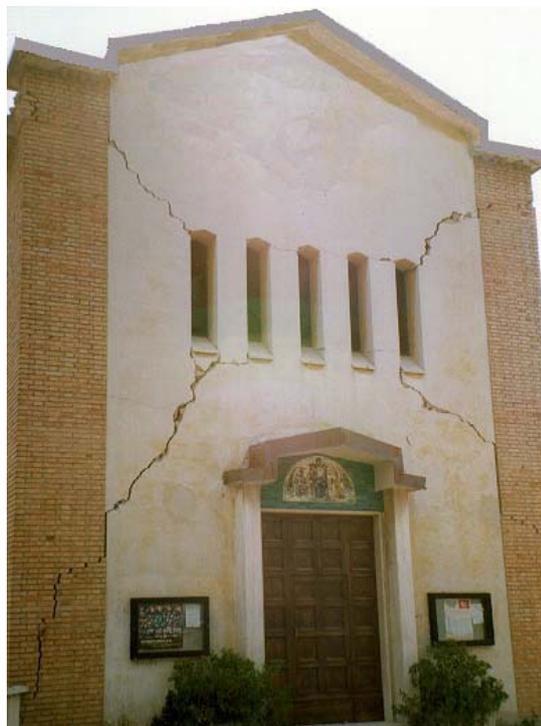
58. Atella (PZ) - Chiesa del Cimitero - 1980

Le azioni sismiche nel piano sono scaricate sugli elementi resistenti costituiti dalle fasce verticali ai lati che si lesionano.

L'andamento delle lesioni è simmetrico rispetto all'asse della facciata a causa dell'alternarsi del verso dell'azione sismica.

Lo sviluppo di questo meccanismo è condizionato dalla presenza di un timpano rigido che impedisce i meccanismi fuori piano all'interno del macroelemento nonostante la presenza di una apertura tamponata al centro.

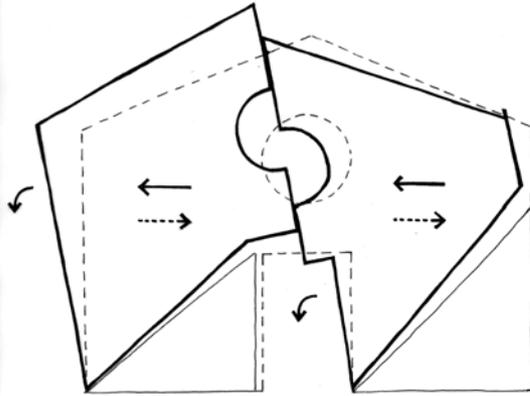
M.1.6.c Meccanismo di rottura a taglio della facciata

La rottura a taglio nelle fasce murarie laterali è causata dal fatto che esse non sono collegate tra loro per effetto delle aperture in asse. Il comportamento delle fasce laterali tozze è simile a quello di due setti murari indipendenti.

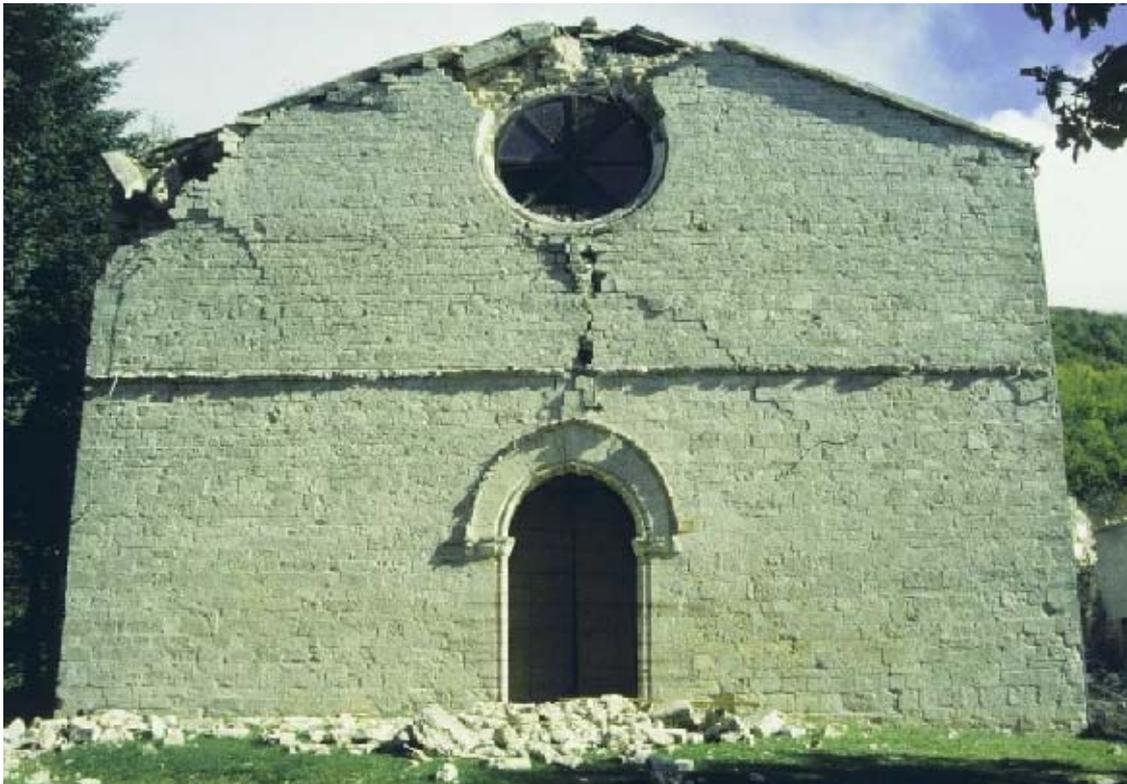
59. Serravalle di Chienti (MC) - Abbazia di S. Salvatore ad Acquapagana - 1997

La facciata della chiesa è interessata da un meccanismo di taglio nelle fasce laterali tozze (le cui lesioni sono visibili nella parte alta e in quella centrale); queste si separano per effetto del sisma in quanto non sono efficacemente collegate tra loro a causa della presenza delle aperture in asse.

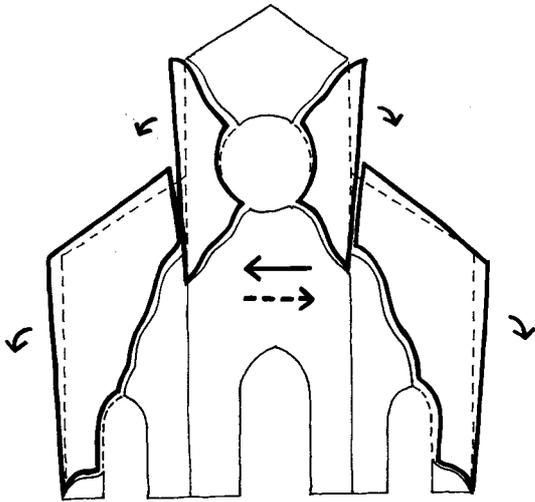
M.1.6.d Meccanismo di rottura a taglio della facciata a salienti

È un meccanismo proprio delle chiese a tre navate con facciata a saliente.

La presenza del foro centrale favorisce il meccanismo di rottura a taglio nella parte centrale che sollecita ulteriormente le pareti delle navate laterali nel proprio piano.

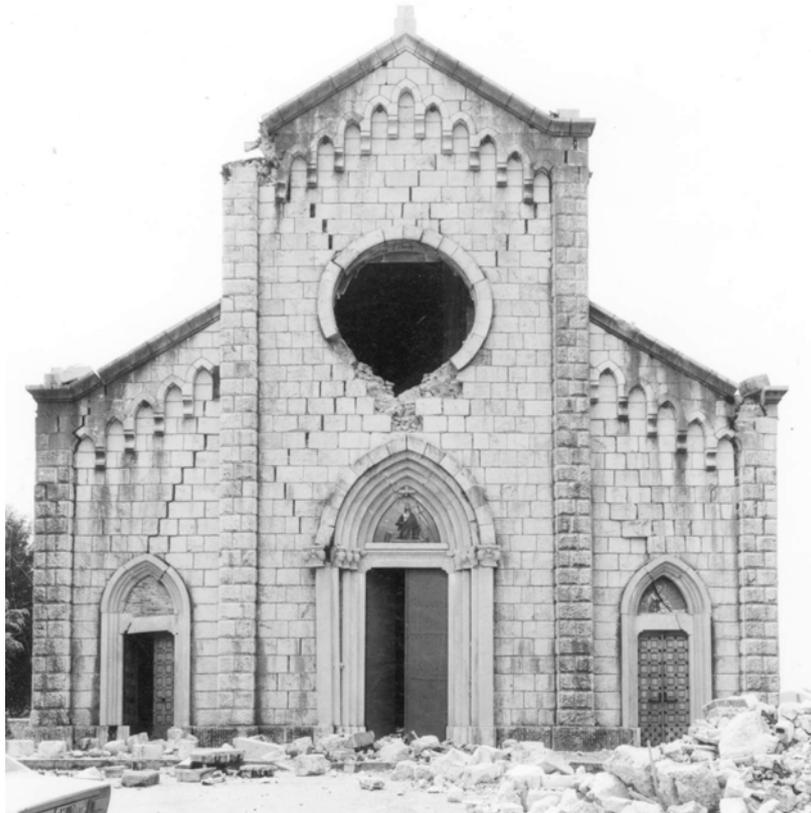
60. Forgaria del Friuli (UD) - Chiesa di S. Giuliana - 1976

Il fronte della navata centrale presenta una rottura a taglio con lesioni oblique incrociate convergenti nel grande rosone centrale; queste determinano la separazione della muratura in quattro porzioni che spingono verso i lati provocando il lesionamento nelle fasce laterali.

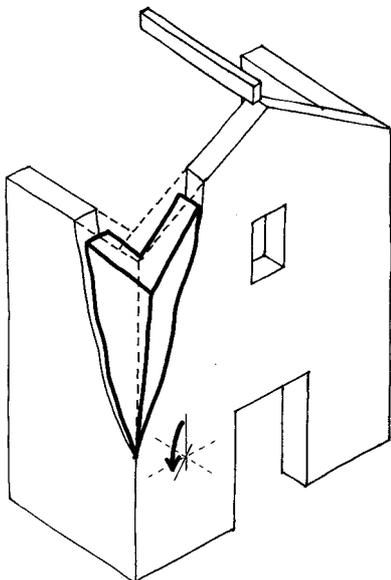
M.1.7 Meccanismo di espulsione dell'angolata della facciata

È un meccanismo localizzato nella fascia di collegamento tra due pareti contigue ed è originato dalla forza esercitata dall'azione sismica nelle due direzioni ortogonali.

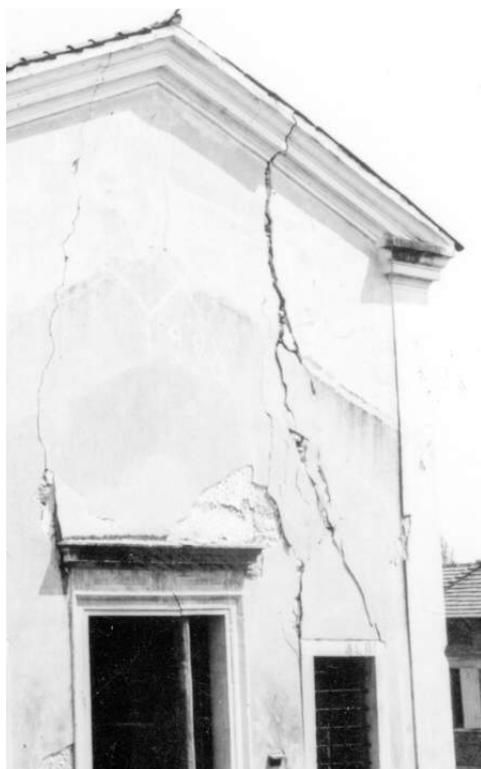
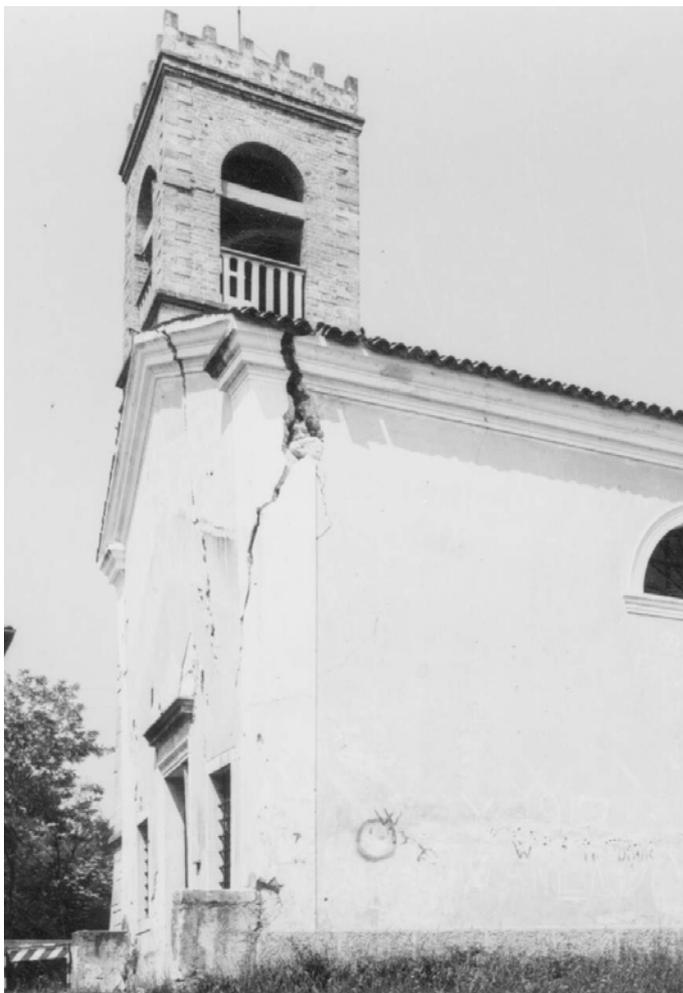
61, 62. *Castelnovo (PN) - Chiesa della Beata Vergine del Zucco - 1976*

Si osserva il meccanismo di espulsione dell'angolata, favorito dallo scarso ingranamento degli inerti costituenti la muratura (si distinguono infatti le pietre di forma tondeggianti) e dalla scadente qualità della malta.

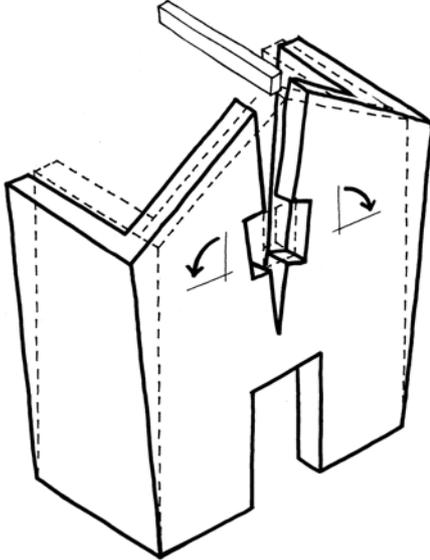
M.1.8 Meccanismo di separazione della facciata in asse

Si genera una linea di rottura con andamento pressoché verticale e in posizione centrale.

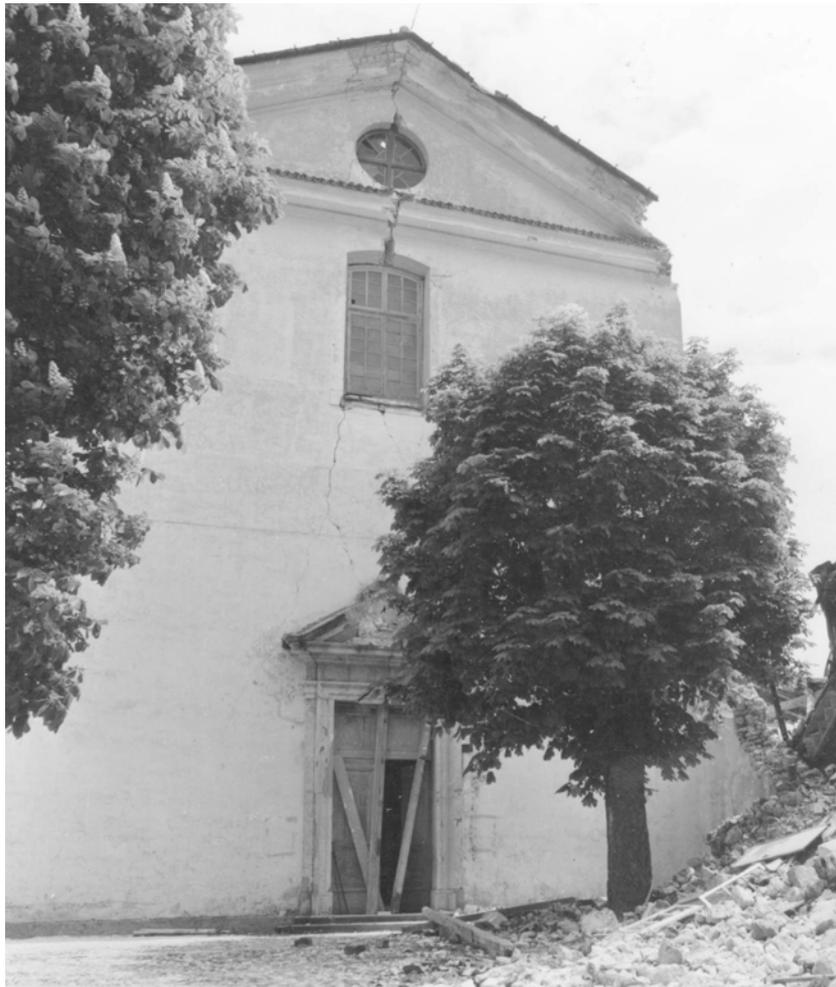
63. Moggio Udinese (UD) - Chiesa di S. Gallo - 1976

L'azione di rotazione fuori piano delle pareti laterali ha determinato la rottura per trazione del pannello murario di facciata nella zona in corrispondenza dell'asse, indebolita dalla presenza dei fori.

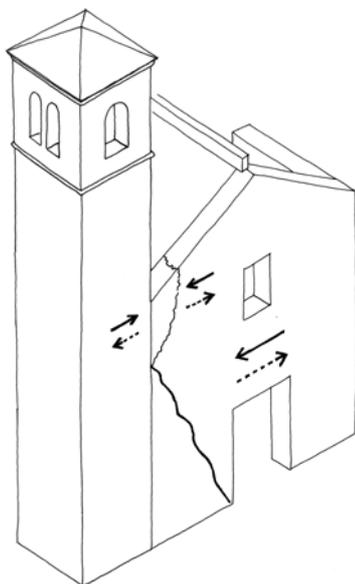
M.1.9 Meccanismo dovuto all'interazione tra torre campanaria e facciata

Il meccanismo è specifico delle facciate che si trovano a contatto con la torre campanaria.

Le lesioni tipiche sono costituite da una zona disgregata (dovuta al martellamento) nel punto di vincolo più alto e/o da una lesione inclinata che rivela la formazione di una biella compressa nel pannello murario di facciata adiacente al campanile. Il prevalere di una lesione tipica rispetto all'altra è determinato dalle modalità costruttive del collegamento (addossamento, continuità costruttiva, ecc.).

Analogo meccanismo si può anche verificare nelle chiese a tre navate con facciata a saliente.

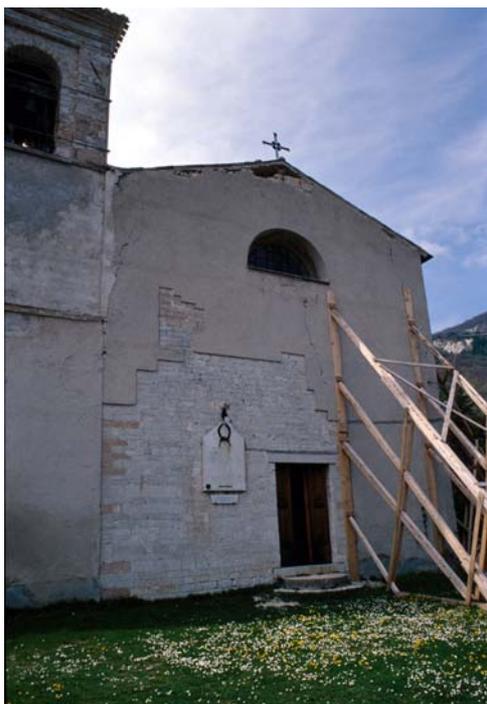
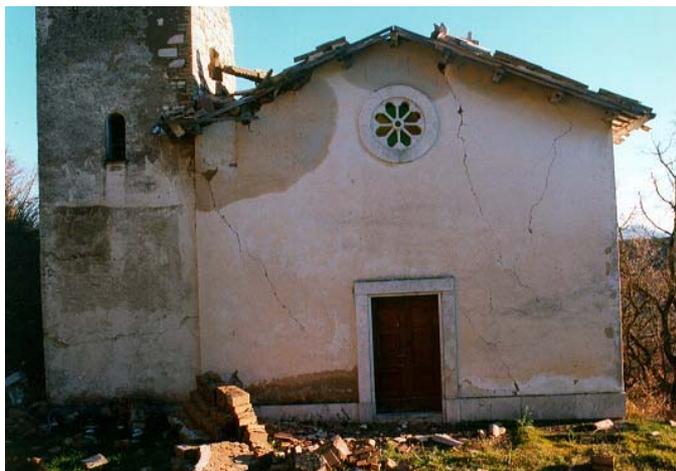
64. Sellano (PG) - Chiesa di S. Antonio a Forfi - 1997

In entrambi i casi si osserva la formazione di una biella compressa nel pannello murario di facciata adiacente al campanile e la disgregazione della zona di muratura nel punto di contatto più alto tra i due macroelementi. In queste zone gli spostamenti relativi sono di maggiore entità e l'azione di martellamento risulta più consistente.

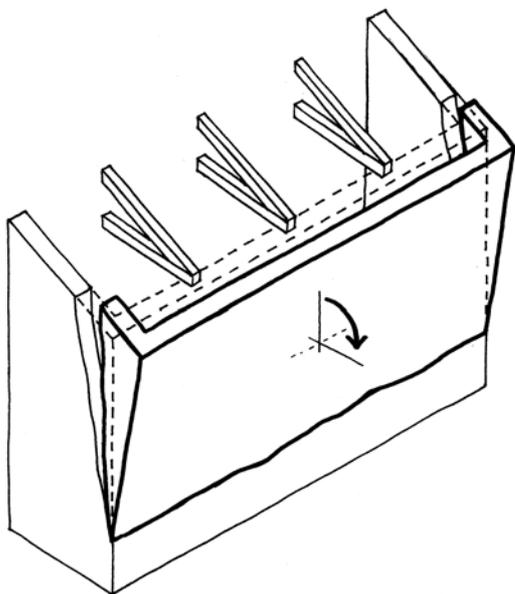
M.2.1 Meccanismo di rotazione fuori piano della parete laterale con formazione di cerniera cilindrica orizzontale alla base

Il meccanismo si sviluppa in modo analogo a quello del ribaltamento di facciata: la parete si comporta come una mensola incastrata alla base; per effetto del meccanismo si formano delle lesioni in corrispondenza delle fasce di sovrapposizione laterali con andamento inclinato e/o verticale nel caso di discontinuità tra le parti.

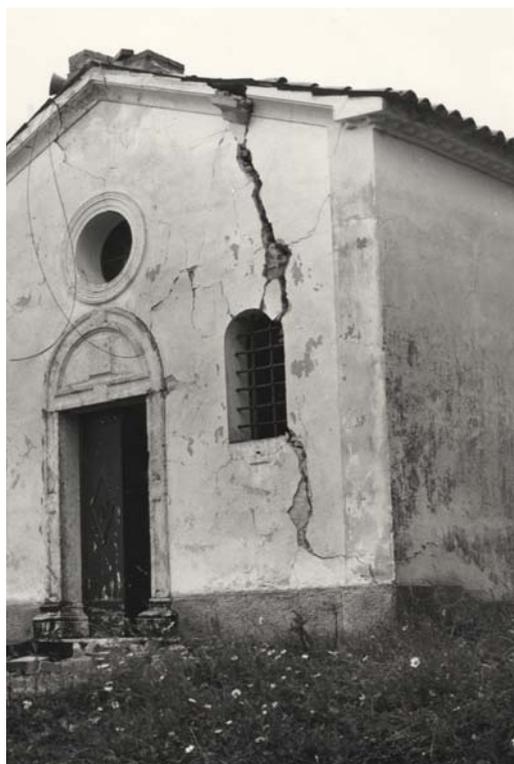
66. Venzone (UD) - Chiesa di S. Chiara - 1976

La parete laterale non è ammorsata alla facciata e il suo comportamento è simile a quello di una mensola incastrata alla base.

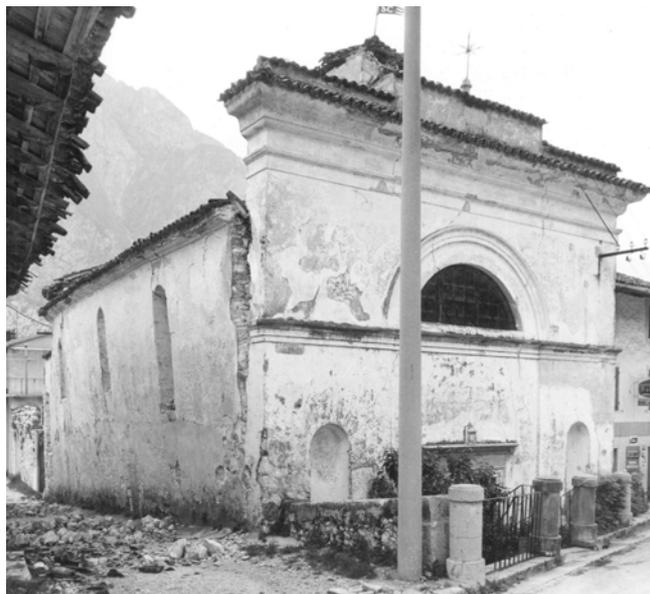
67. Pinzano al Tagliamento (PN) - Chiesa di S. Giuseppe a Campeis - 1976

In questo caso la parete laterale è bene ammorsata alla facciata e durante il meccanismo di rotazione fuori piano trascina con sé una porzione cuneiforme della muratura della facciata.

La presenza dell'apertura costituisce una via preferenziale per il percorso della lesione da distacco.

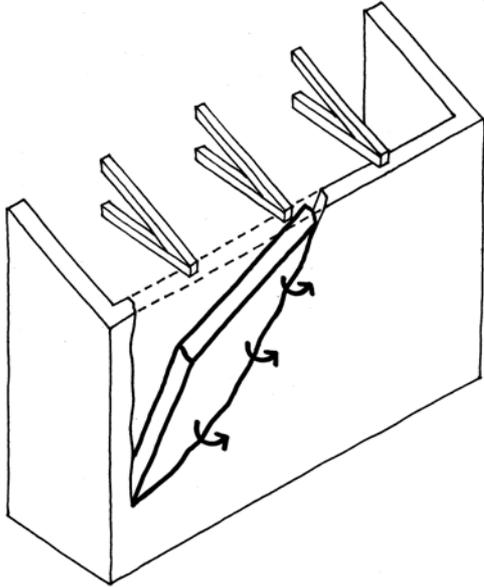
M.2.2 Meccanismo di rotazione fuori piano della parete laterale libera in sommità e vincolata efficacemente su due lati con formazione di cerniera cilindrica obliqua

Il meccanismo insorge in seguito alla perdita di un vincolo di estremità (generalmente quello verso la facciata) successivamente al crollo dell'angolata o per il distacco della facciata. Il cinematismo prevede la formazione di una cerniera cilindrica obliqua con spostamenti massimi sul bordo libero.

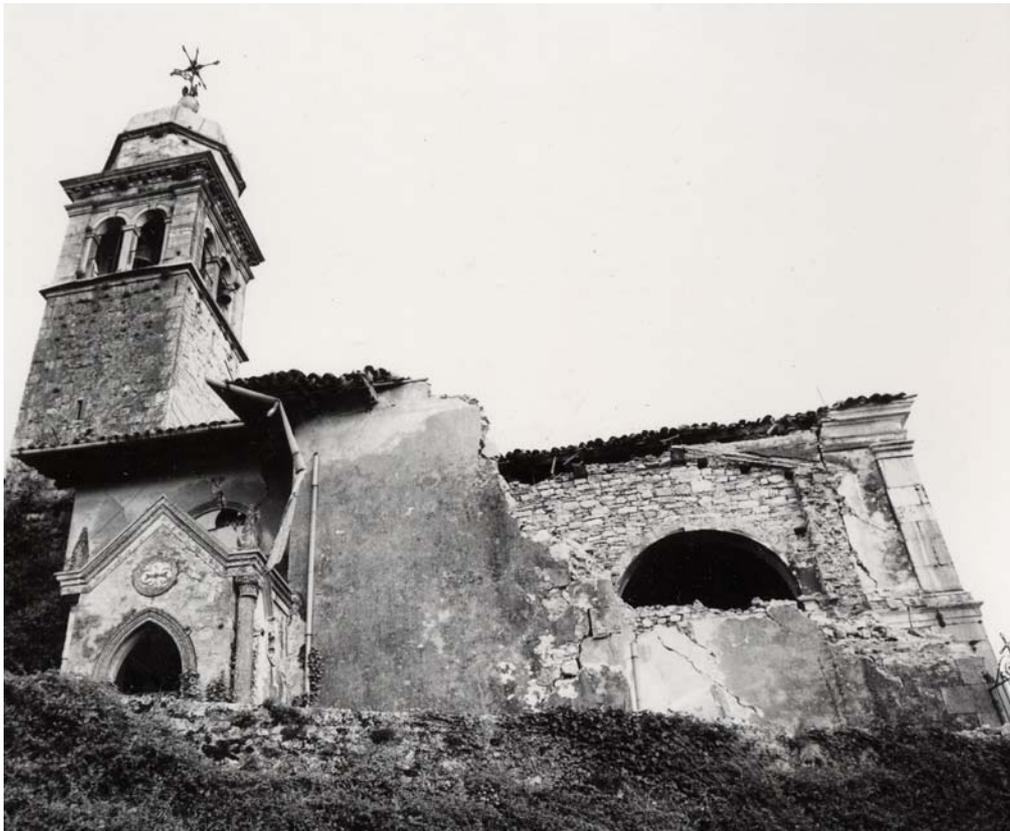
68. Colloredo di Monte Albano (UD) - Chiesa dei Santi Andrea e Mattia Apostoli - 1976

A seguito del crollo del fronte della navata laterale la parete laterale si è trovata vincolata solo alla base e al transetto e si è sviluppato un meccanismo che ha portato alla formazione di una cerniera cilindrica obliqua con rotazione verso l'esterno.

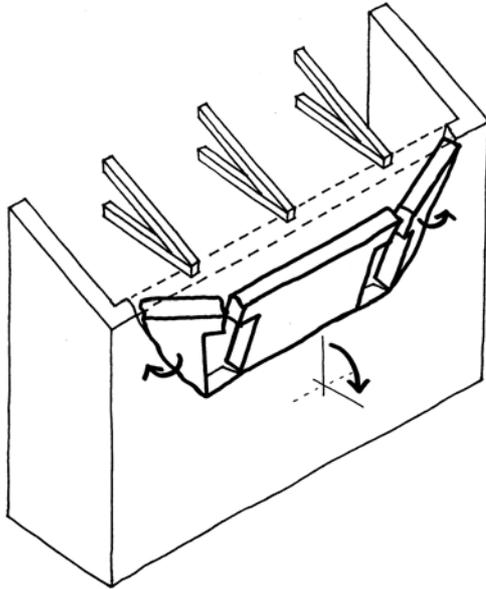
M.2.3 Meccanismo di rotazione fuori piano della parete laterale libera in sommità e vincolata efficacemente su tre lati con formazione di una cerniera cilindrica orizzontale e due oblique

La parete laterale ha un comportamento simile a una piastra vincolata su tre lati.

Il meccanismo prevede la formazione alle estremità laterali di cerniere cilindriche oblique convergenti ai bordi e la formazione di una cerniera cilindrica orizzontale nella parte centrale.

L'insorgenza del meccanismo è fortemente condizionata dalla presenza di forature che comportano una maggiore deformabilità della parete.

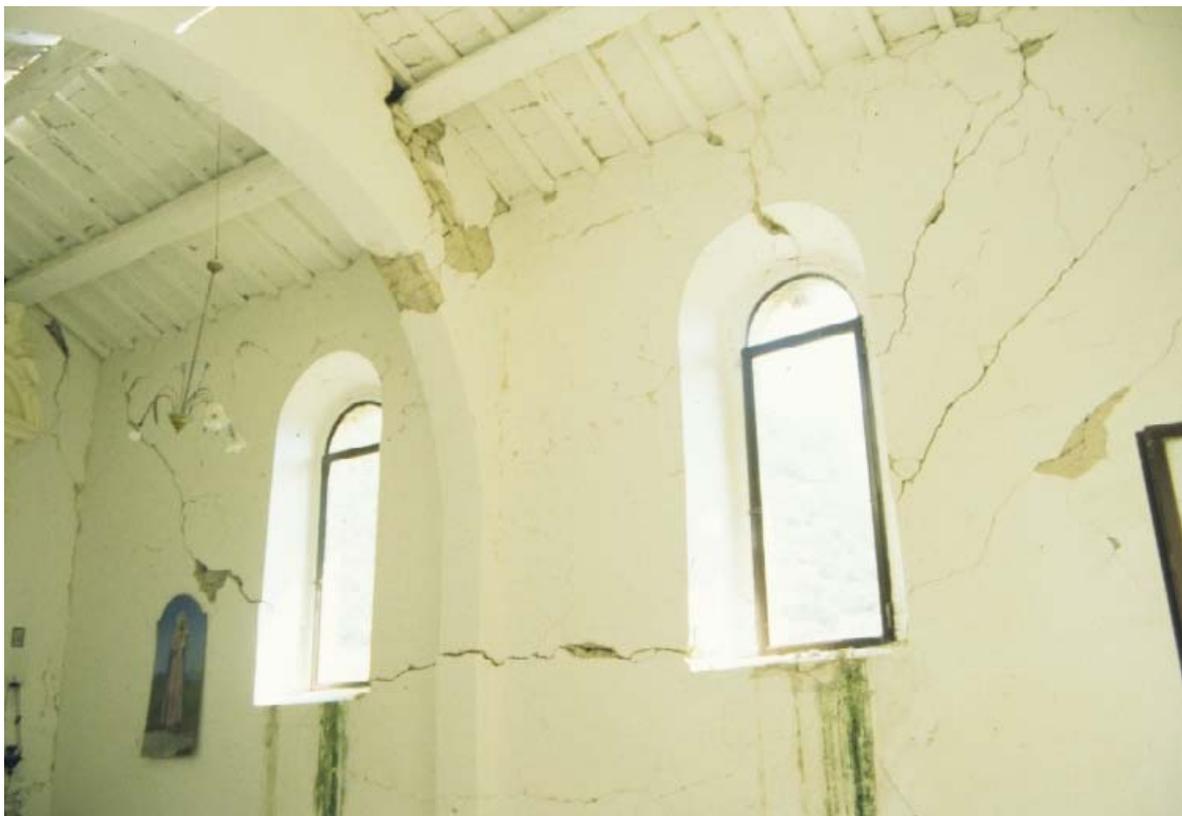
69. Valtopina (PG) - Chiesa di S.Maria della Presentazione a Poggio - 1997

È evidente l'effetto della spinta dell'arco non incatenato: il piedritto, insieme alla parte muraria tra le due finestre si inflette verso l'esterno nella sezione di minore resistenza.

Nella parete, vincolata su tre lati, sono visibili le lesioni diagonali e orizzontale a metà del pannello caratteristiche del meccanismo, in questo caso influenzato dalla presenza delle aperture.

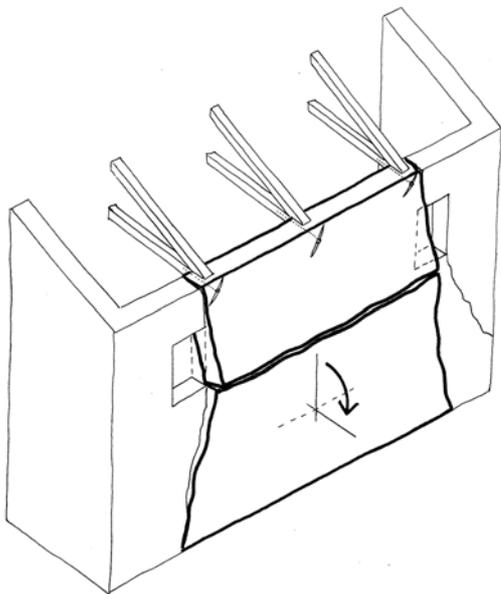
M.2.4 Meccanismo di rotazione fuori piano della parete laterale vincolata efficacemente su quattro lati con formazione di una o due cerniere cilindriche orizzontali

La parete laterale ha un comportamento simile a una piastra vincolata su quattro lati. Il vincolo di sommità può essere esercitato da tiranti o cordoli che garantiscono un efficace collegamento tra orditura principale del tetto e parete laterale.

Le lesioni tipiche sono orizzontali in corrispondenza delle cerniere cilindriche e pressoché verticali alle estremità delle parti in rotazione.

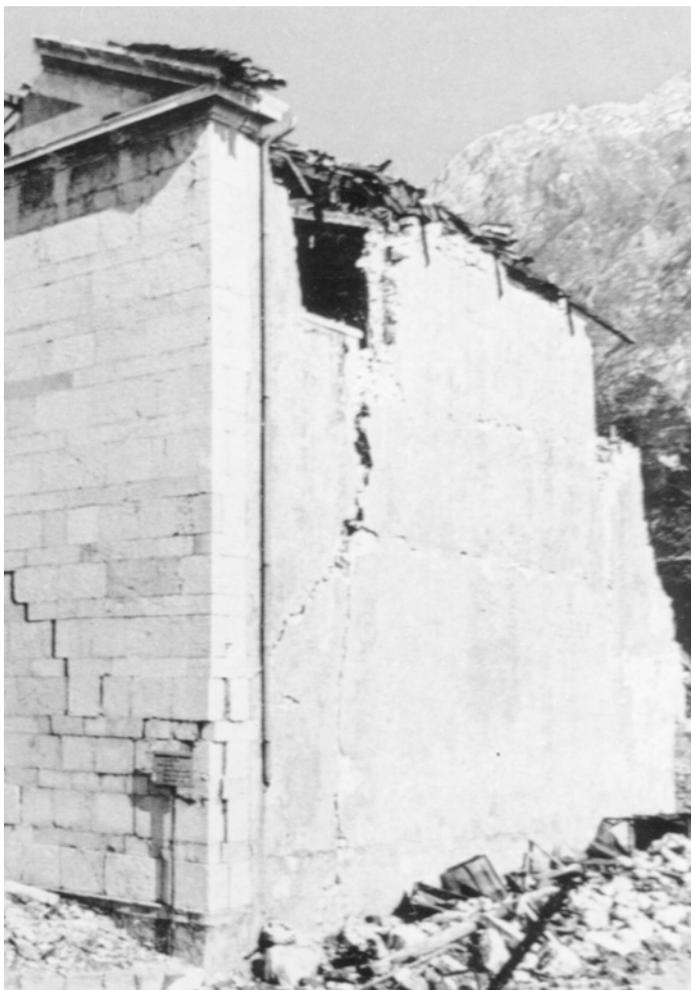
Il meccanismo di spostamento fuori piano si innesca con la formazione di due cerniere orizzontali intermedie: quella più in basso comporta una rotazione verso l'esterno mentre quella più in alto comporta una rotazione verso l'interno.

Si può inoltre osservare l'innescò del meccanismo di rotazione fuori piano sia della facciata (con lesioni inclinate nella fascia di sovrapposizione tra le pareti) sia dell'arco trionfale (degenerato nel collasso dell'intera zona absidale).

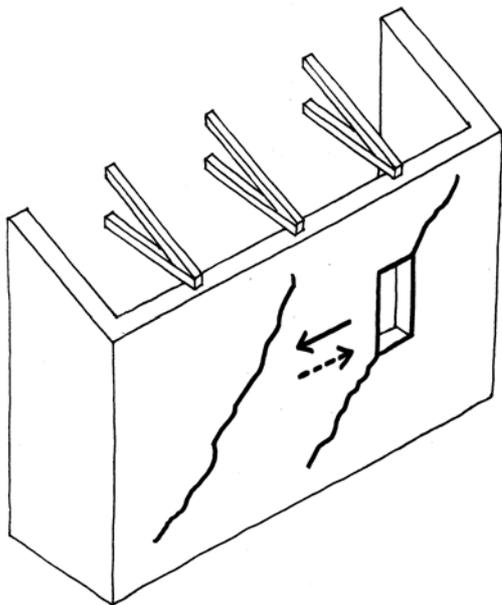
M.2.5 Meccanismo di rottura a taglio della parete laterale

Il meccanismo comporta la rottura a taglio per azioni nel piano della muratura con la comparsa di lesioni ad andamento obliquo o incrociato. Si può manifestare anche con scorrimenti lungo superfici di discontinuità, interfacce di accrescimento della fabbrica o superfici a minore resistenza allo scorrimento orizzontale dovuta alla scarsa qualità del legante della muratura.

Eventuali forature presenti costituiscono una via preferenziale per il percorso delle lesioni.

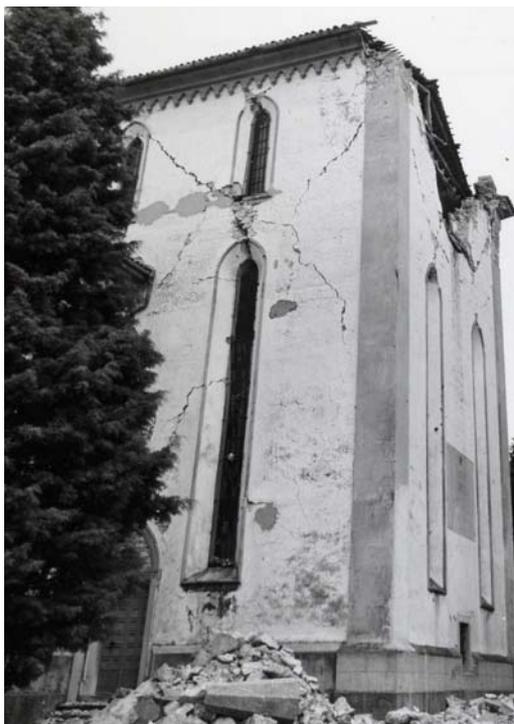
71. Serravalle di Chienti (MC) - Chiesa di Madonna del Piano - 1997

Nella porzione di parete laterale destra compresa tra la facciata e l'arco trasversale si è attivato un meccanismo di rottura a taglio per effetto delle azioni sismiche nel piano della parete. Si possono osservare le caratteristiche lesioni inclinate.

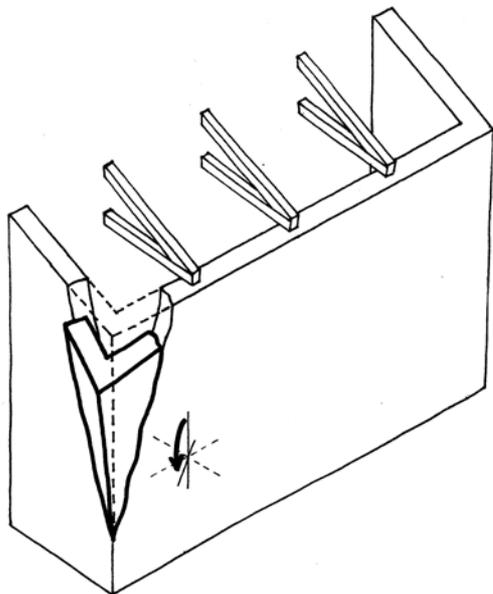
M.2.6 Meccanismo di espulsione dell'angolata della parete laterale

È lo stesso meccanismo descritto per la facciata e che si può verificare anche all'intersezione con l'arco trionfale.

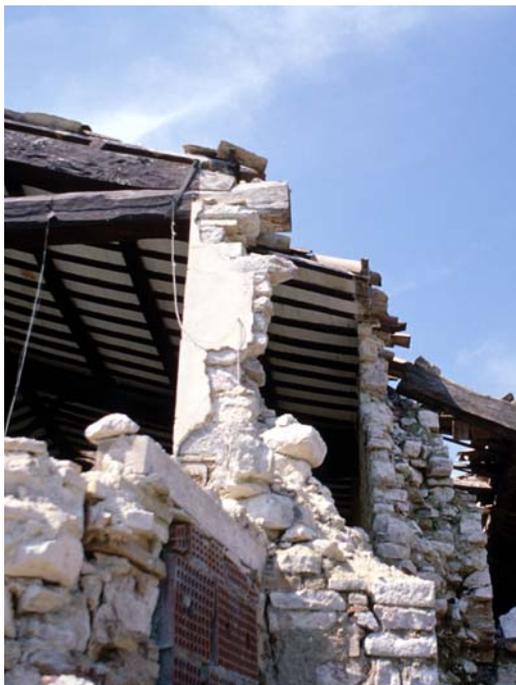
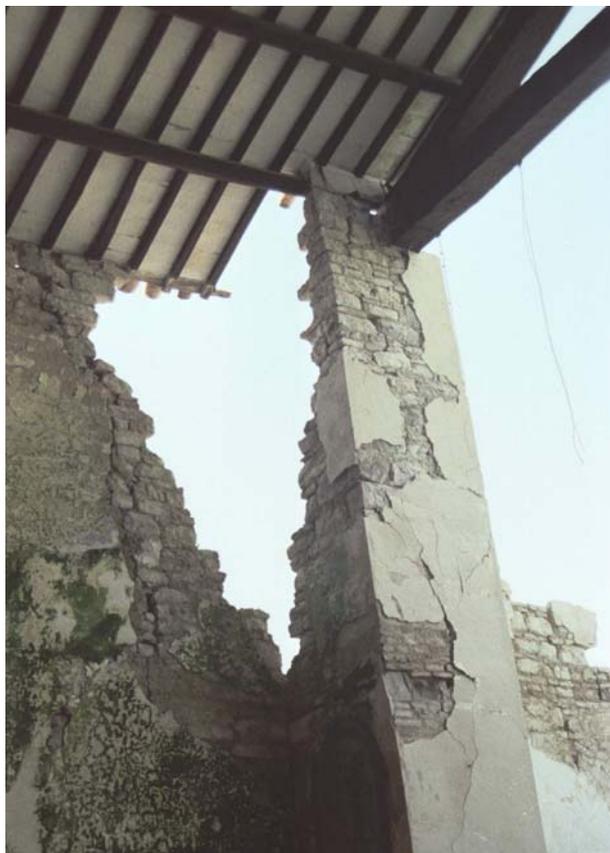
Il meccanismo di espulsione dell'angolata è completamente attivato nell'angolata adiacente alla zona absidale crollata.

La spalla, nonostante la snellezza, non crolla completamente grazie alla qualità muraria dell'angolata in pietra che sostiene la capriata.

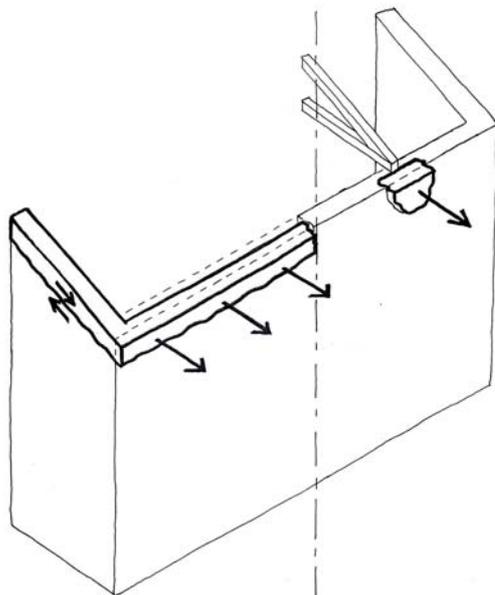
M.2.7 Meccanismo di scorrimento tra copertura e parete laterale

Il meccanismo consiste in uno scorrimento localizzato in corrispondenza dell'interfaccia tra la copertura e la muratura della parete laterale.

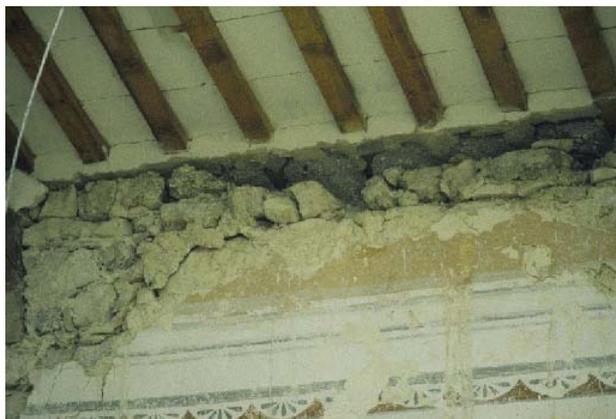
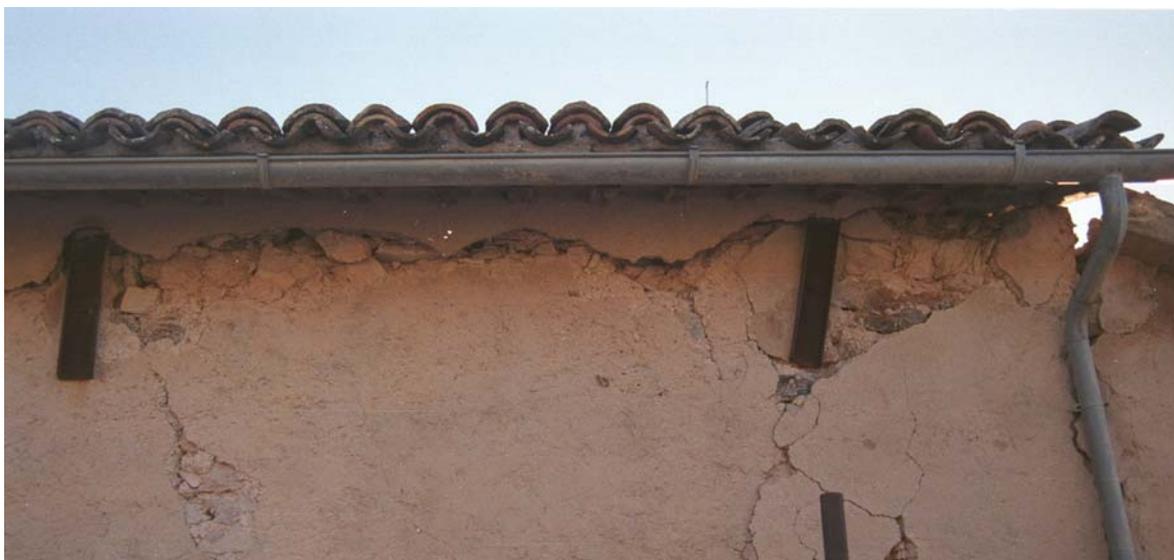
La copertura della chiesa è irrigidita da una cappa in calcestruzzo e da una cordatura di coronamento di spessore esiguo.

In fase sismica fra la copertura e la parete si verificano degli scorrimenti a causa della mancanza di connessioni adeguate; gli spostamenti relativi sono comunque contenuti grazie all'azione svolta dai capochiave esterni delle capriate.
