**ISTRUZIONI TECNICHE
PER L'INTERPRETAZIONE ED IL RILIEVO PER MACROELEMENTI
DEL DANNO E DELLA VULNERABILITÀ SISMICA DELLE CHIESE**

REGIONE TOSCANA

Dipartimento delle Politiche Territoriali e Ambientali
AREA - Servizio Sismico Regionale

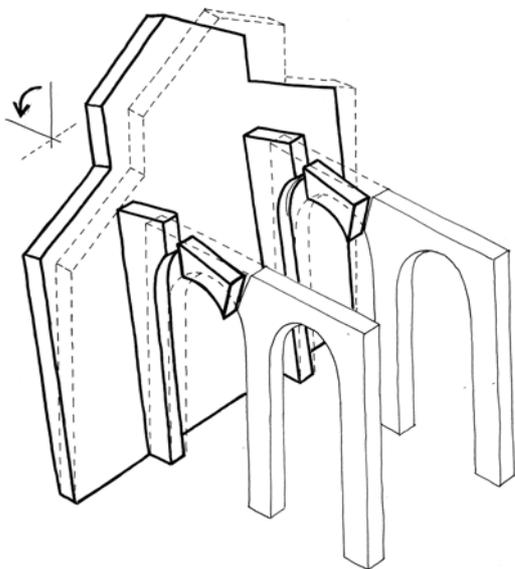
M.3.1 Meccanismo di spostamento verso l'esterno della parte terminale della parete di navata

È un meccanismo proprio delle chiese a tre navate con la presenza di un colonnato che separa l'aula dalle navate laterali e si verifica per la rotazione verso l'esterno del piedritto dell'arcata in prossimità della facciata.

L'insorgenza del meccanismo può comportare la lesione in chiave all'arco oppure la deformazione della ghiera.

Il fenomeno si verifica sia nella parte terminale verso la facciata sia in quella verso la zona absidale in presenza del transetto ed è determinato dalle spinte non contrastate degli archi estremi della parete di navata.

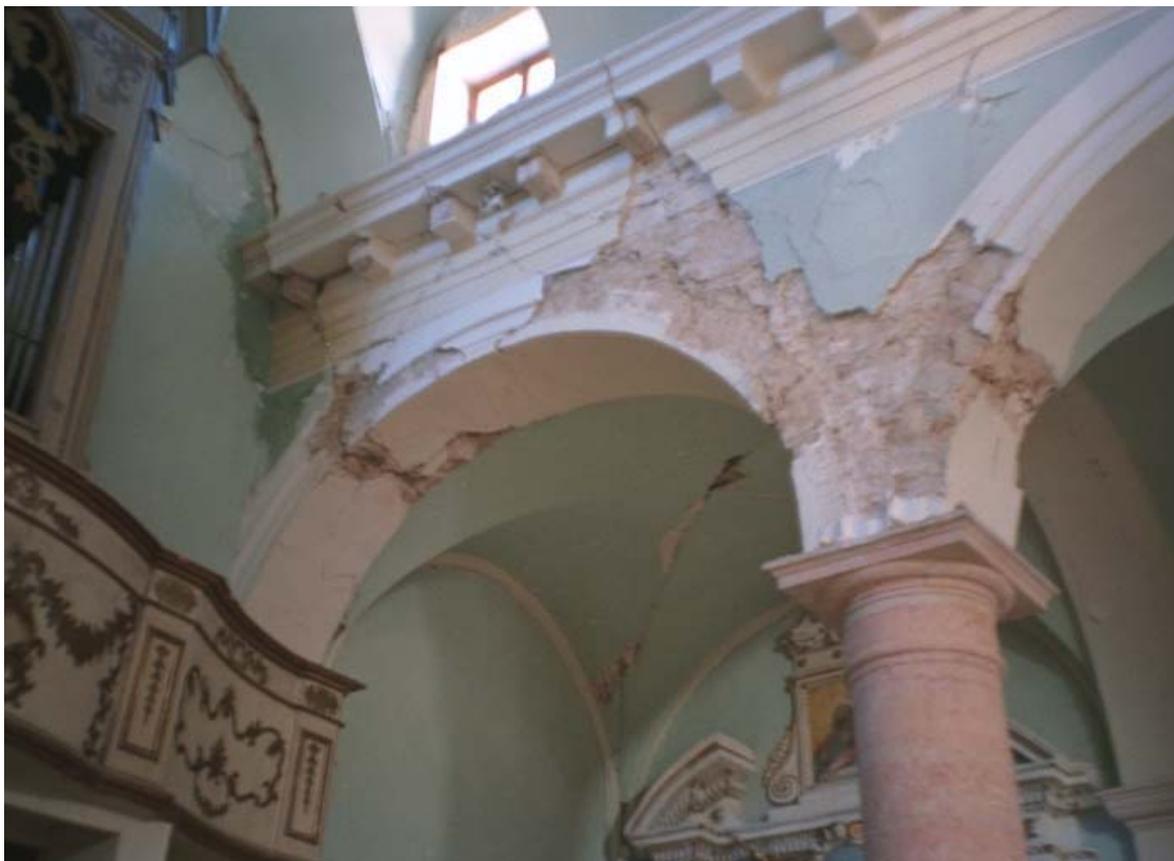
77. Sellano (PG) - Chiesa di S. Maria Assunta - 1997

La spinta non contrastata dell'arco terminale del colonnato ha determinato il distacco della facciata, la discretizzazione del blocco murario tra quest'ultima e la prima colonna della navata e la formazione di una cerniera nella ghiera dell'arco.

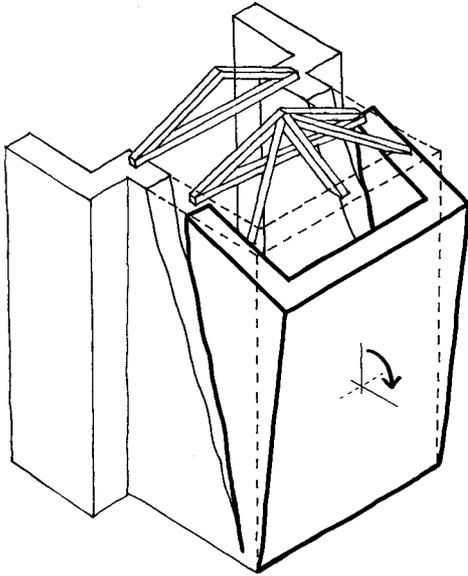
M.4.1 Meccanismo di rototraslazione della parete di estremità dell'abside

Il meccanismo si sviluppa in modo analogo a quello del ribaltamento di facciata: la parete si comporta come una mensola incastrata alla base; per effetto del meccanismo si formano delle lesioni in corrispondenza delle fasce di sovrapposizione laterali con andamento inclinato e/o verticale nel caso di discontinuità tra le parti.

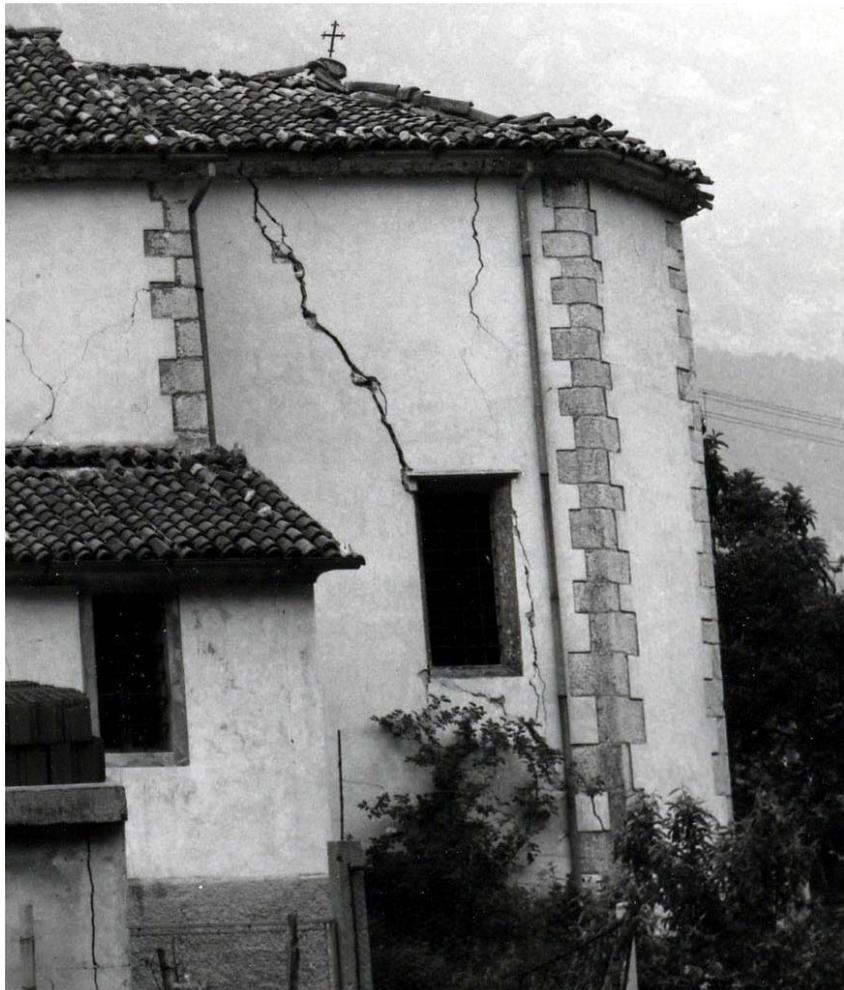
L'ammorsamento tra i pannelli murari dell'abside è efficace e di conseguenza la rotazione dei pannelli di estremità avviene con il trascinarsi di una porzione cuneiforme dei pannelli laterali.

L'andamento della lesione è fortemente influenzato dalla presenza dell'apertura.

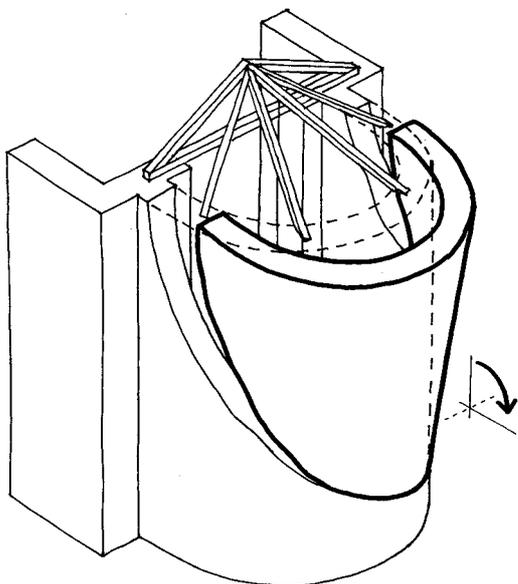
M.4.2 Meccanismo di rototraslazione o traslazione della parte superiore dell'abside con distacco lungo un piano inclinato

Il meccanismo si sviluppa con il distacco della parte alta dell'abside (generalmente circolare) e la formazione di lesioni inclinate a chiudere verso il basso.

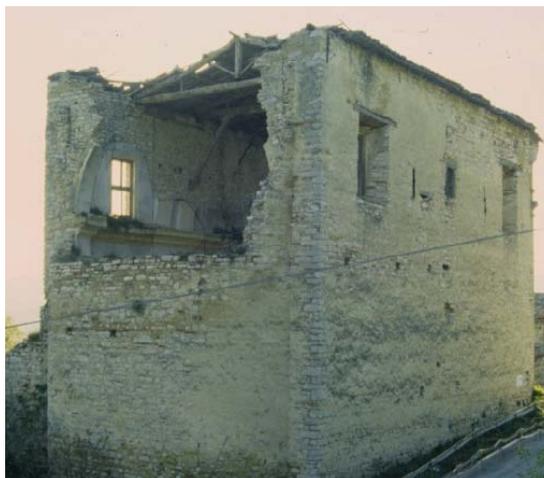
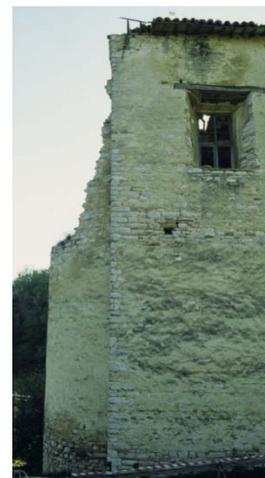
Il catino absidale si è distaccato in sommità ed è parzialmente crollato.

Nella parte alta si può osservare una superficie di distacco verticale, indice di una scarsa ammorsatura tra le parti; nella porzione sottostante invece la curva di distacco assume un andamento lungo un piano inclinato caratteristico di questo meccanismo.

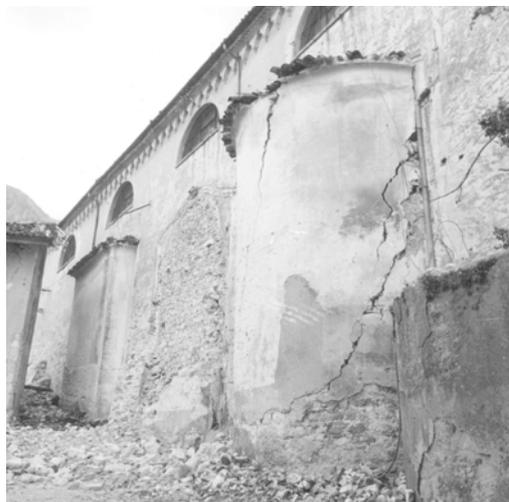
81. *Gemona del Friuli (UD) - Chiesa della Madonna delle Grazie - 1976*

Le cappelle laterali, che e sono assimilabili al catino absidale per forma e dimensione, presentano un comportamento analogo durante l'evento sismico.

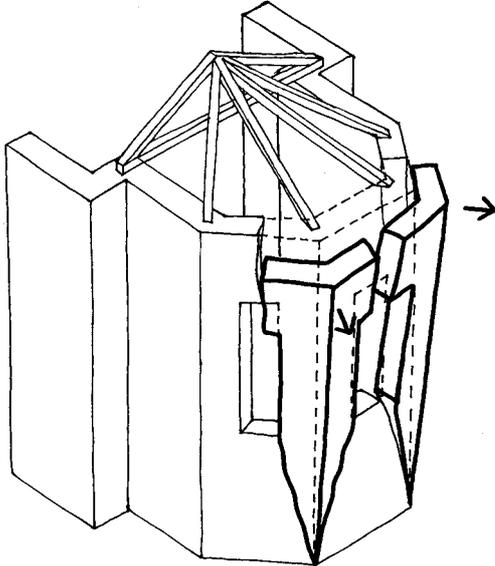
M.4.3 Meccanismo di rotazione o rototraslazione fuori piano delle angolate o di fasce verticali dell'abside

Il meccanismo si osserva prevalentemente nelle absidi circolari o poligonali. Le lesioni caratteristiche hanno andamento verticale, ma la presenza di aperture può favorire il congiungimento delle lesioni in corrispondenza degli spigoli fra i pannelli murari. L'attivazione del meccanismo è favorita dalle spinte generate dalle travi della copertura o dalla presenza di eventuali volte interne.

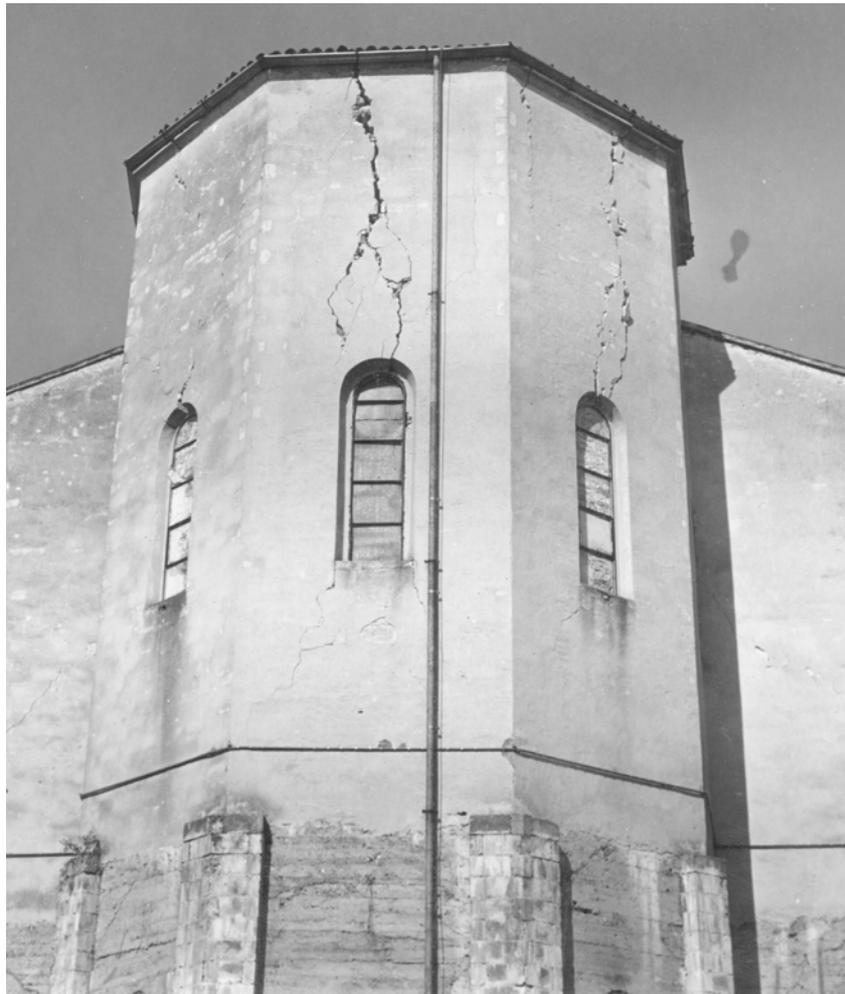
82. *S. Giacomo di Ragogna (UD) - Chiesa di S. Giacomo - 1976*

I puntoni della copertura hanno esercitato una spinta localizzata nella sommità delle angolate fra i pannelli dell'abside poligonale. I blocchi murari che si formano in seguito alle lesioni, innescate dalle aperture disposte al centro dei pannelli, non hanno elementi di contrasto e tendono a ruotare ulteriormente verso l'esterno. Le lesioni quindi si raccordano sotto i fori in corrispondenza degli spigoli fra i pannelli murari.

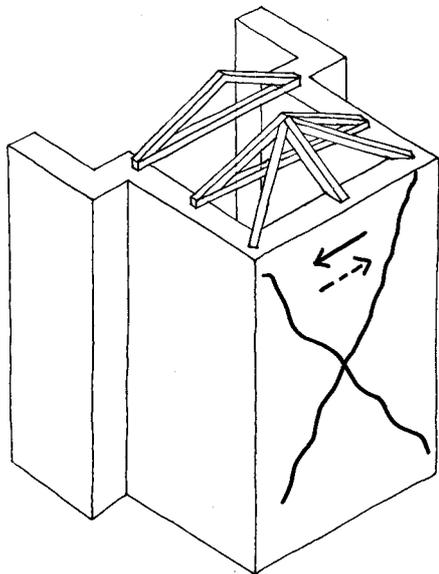
M.4.4.a Meccanismo di rottura a taglio dell'abside

Il meccanismo è prevalente nelle absidi rettangolari e può interessare anche il presbiterio. In alcuni casi (in particolare in presenza di absidi poligonali) si possono osservare lesioni inclinate che suggeriscono la comparsa di azioni torsionali nel macroelemento.

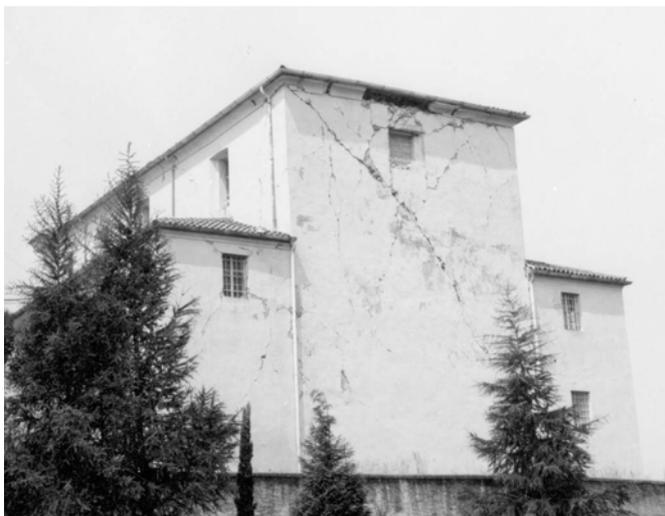
83. Pignano di Ragogna (UD) - Chiesa della Natività della Beata Vergine Maria - 1976

Le lesioni incrociate evidenziano il meccanismo di rottura a taglio subito dalla parete dell'abside. Tale meccanismo ha interessato anche la parete di estremità di una delle navate laterali.

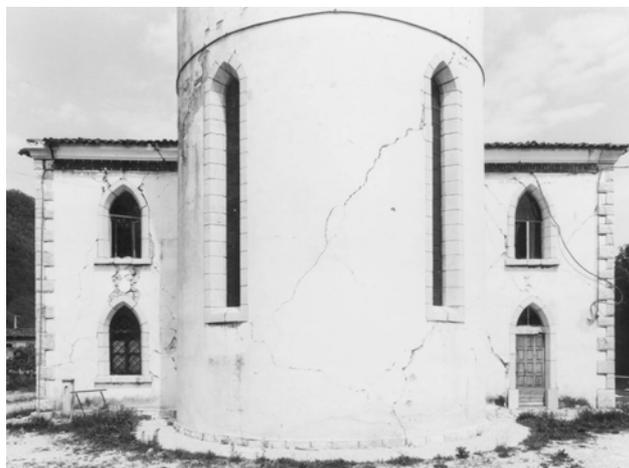
84. Cornino (UD) - Chiesa di S. Giuliana - 1976

Anche in questo caso le murature dell'abside circolare hanno manifestato un comportamento a taglio con la formazione di lesioni inclinate. Si può osservare come la presenza dei fori influenzi il percorso delle lesioni.

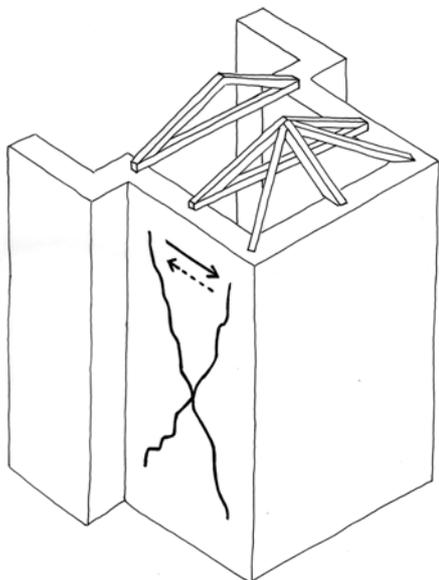
M.4.4.b Meccanismo di rottura a taglio dell'abside

Il meccanismo è analogo al meccanismo M.4.4.a, ma anziché interessare la parete di estremità dell'abside, si manifesta nelle pareti laterali e può coinvolgere anche il presbiterio.

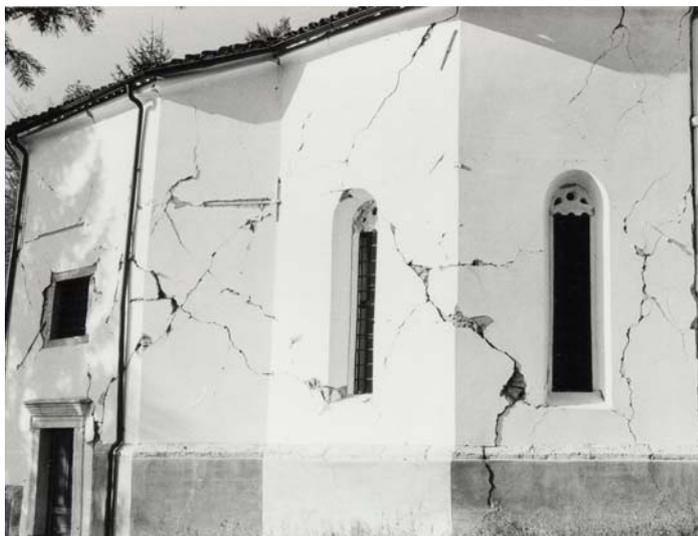
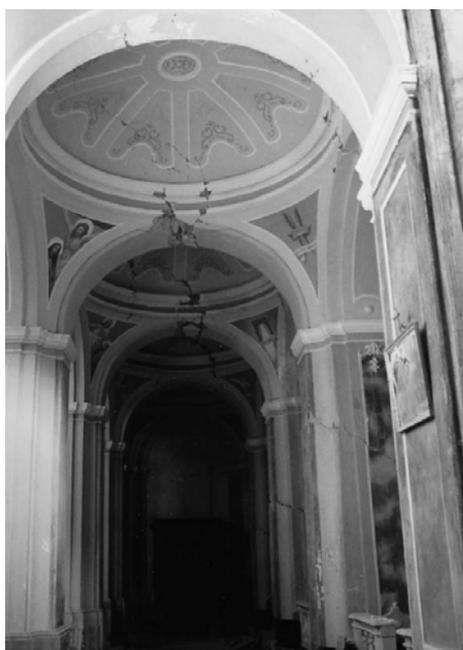
Si possono osservare le lesioni incrociate da taglio sulle pareti laterali dell'abside.

La presenza delle aperture determina la formazione delle lesioni lungo una linea preferenziale che termina sugli spigoli dei fori stessi.

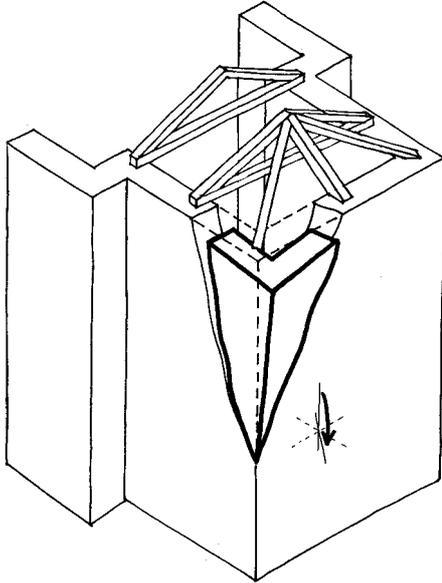
M.4.5 Meccanismo di espulsione dell'angolata dell'abside

Il meccanismo si manifesta con le stesse modalità descritte per la facciata e la parete laterale anche se per le absidi la tipologia di copertura con le travi diagonali spingenti è più frequente che per altri macroelementi.

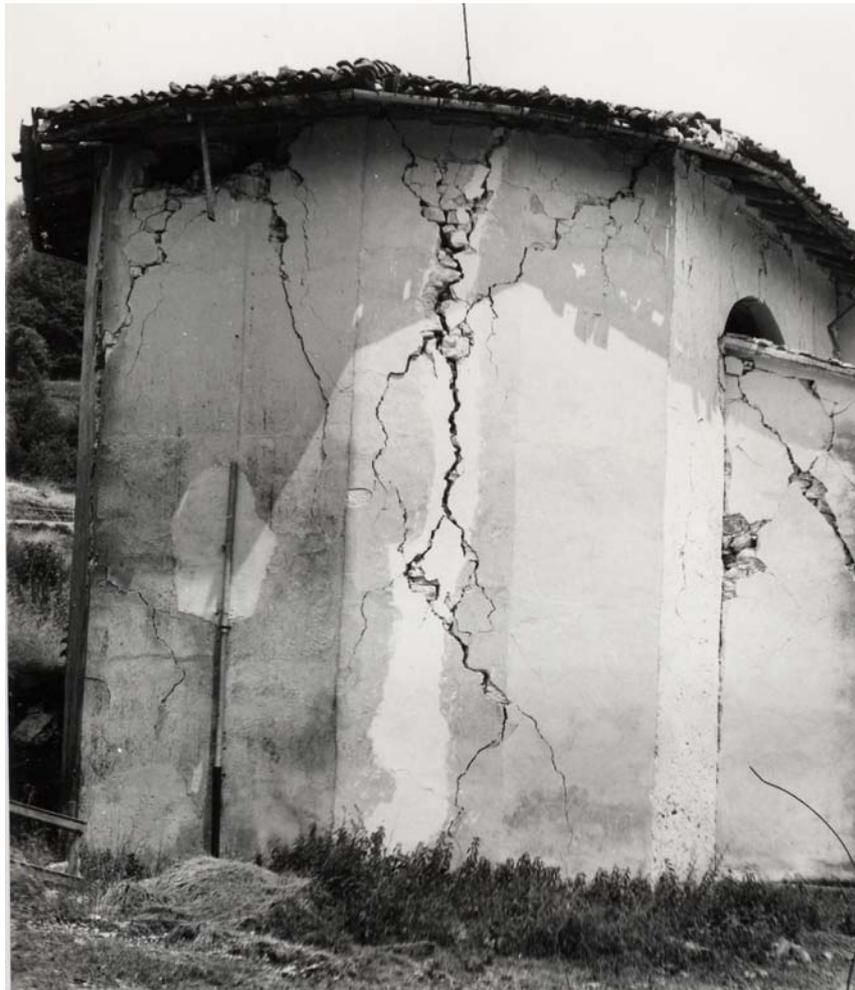
La copertura spingente, costituita da travi diagonali, ha contribuito all'innesco del meccanismo di espulsione dell'angolata.

Sono evidenti le lesioni inclinate convergenti negli spigoli dell'abside poligonale.

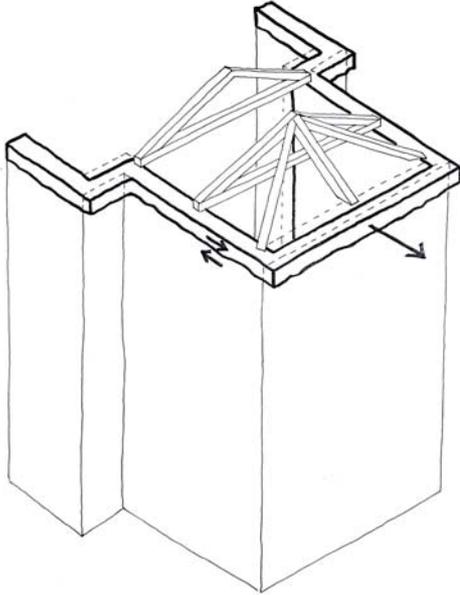
M.4.6 Meccanismo di scorrimento tra copertura e abside

Il meccanismo si manifesta con le stesse modalità descritte per la parete laterale.

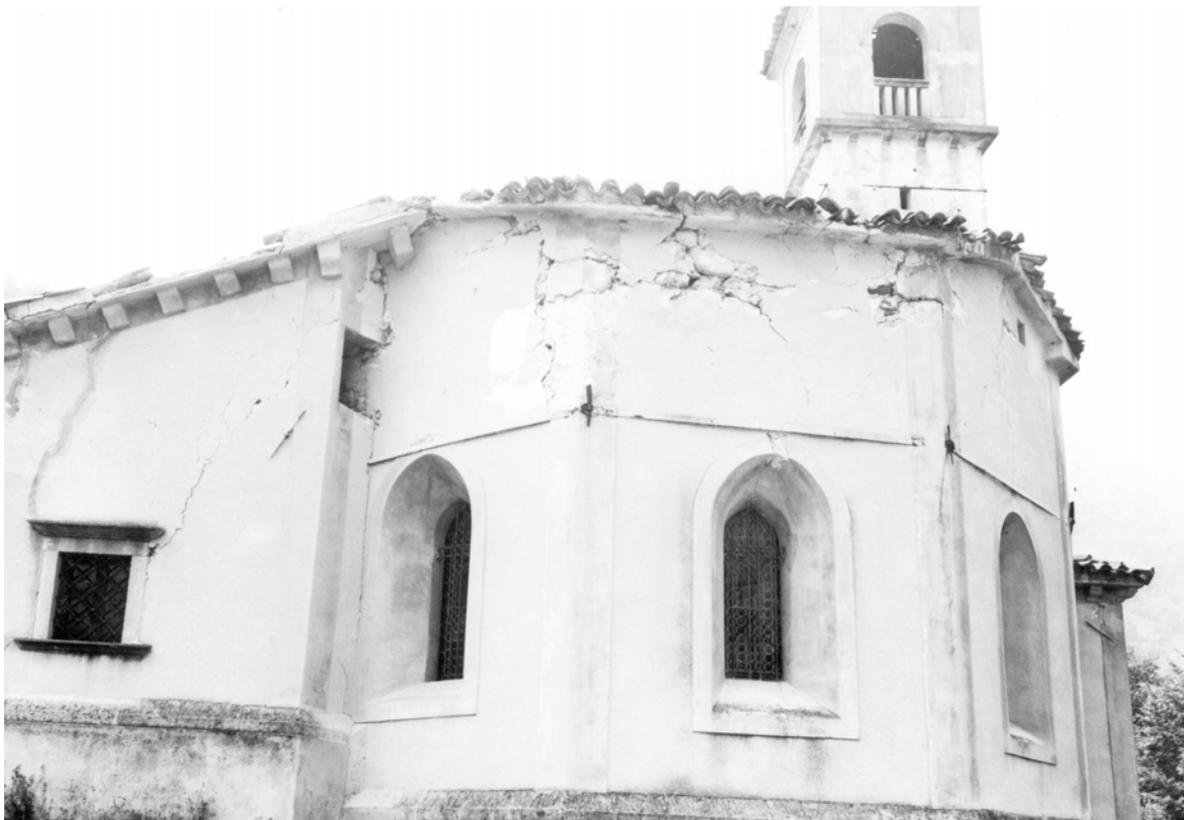
88. *Zuglio (UD) - Chiesa di S. Leonardo - 1976*

La presenza della copertura spingente e lo scarso ingranamento delle pietre costituenti la muratura dell'abside hanno determinato lo scorrimento tra la copertura e la parete dell'abside e l'espulsione dell'intonaco oltre che della malta dei giunti esterni.

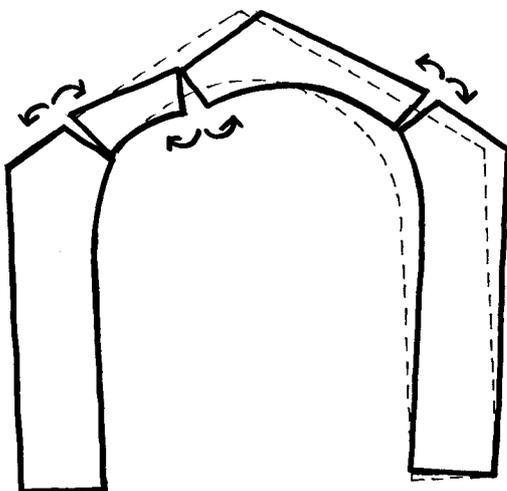
M.5.1 Meccanismo di rotazione monolaterale nel piano di una spalla dell'arco trasversale

La rototraslazione verso l'esterno di uno dei due piedritti comporta la modifica della geometria dell'arco con la formazione di cerniere in cui si concentrano le rotazioni.

Le modalità con cui si manifestano le rotazioni dipendono sia dall'altezza della parte muraria alta sia dal materiale costituente la ghiera che influisce sulla capacità dell'arco di subire delle deformazioni continue (come nel caso degli archi in mattoni) o di avere un'articolazione in blocchi rigidi.

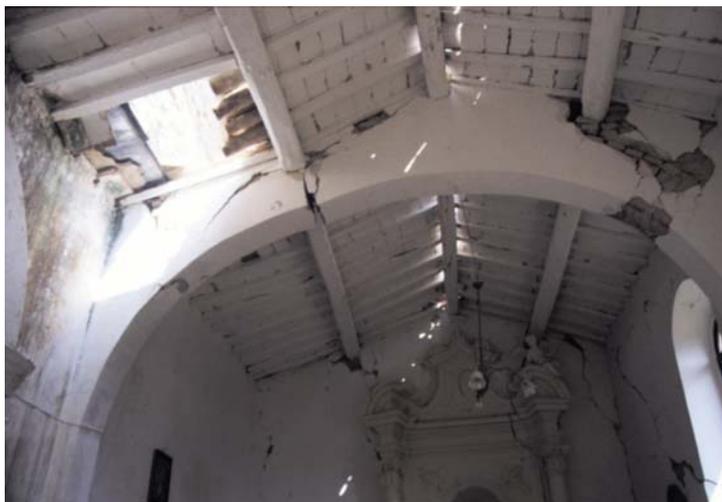
Sul lato destro si è verificata la rotazione della spalla, mentre il lato sinistro non ha subito rotazioni in quanto parte di un complesso edilizio adiacente.

Lo spessore esiguo dell'arco consente di distinguere i punti di cerniera.

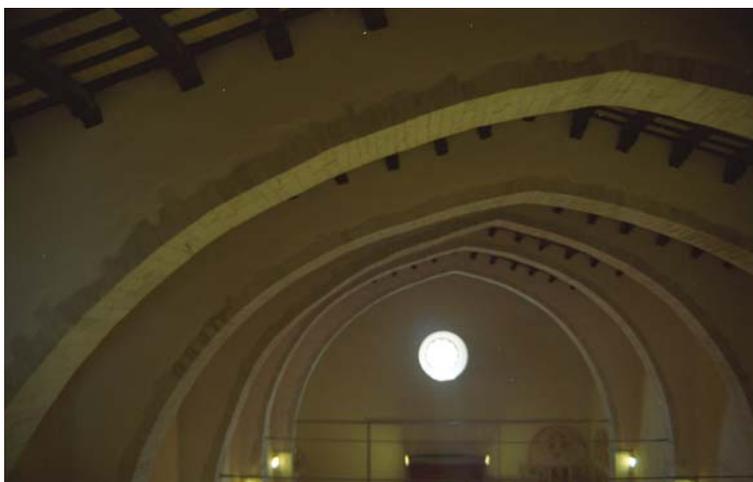
90. Cingoli (MC) - Chiesa di S. Esuperanzio - 1997

La rotazione fuori piano della parete laterale a destra nella foto ha attivato il meccanismo di rotazione monolaterale della spalla.

Si tratta di effetti di sismi precedenti a quello del 1997: infatti non sono visibili lesioni, ma l'attivazione del meccanismo è evidenziata dalla consistente deformazione dell'arco che si abbassa in corrispondenza della sezione tesa all'intradosso.

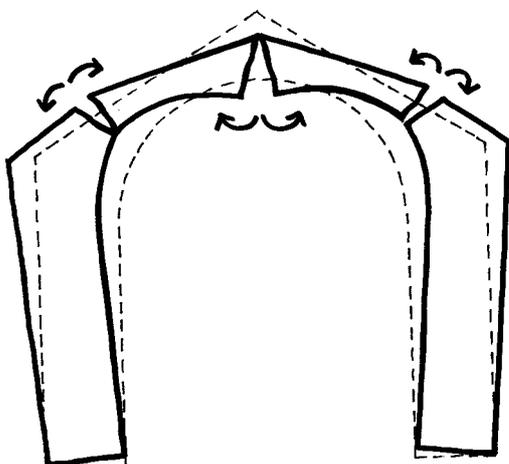
M.5.2 Meccanismo di rotazione bilaterale simmetrica nel piano delle spalle dell'arco trasversale

Il meccanismo si può verificare quando l'arco e i piedritti hanno una sezione resistente confrontabile.

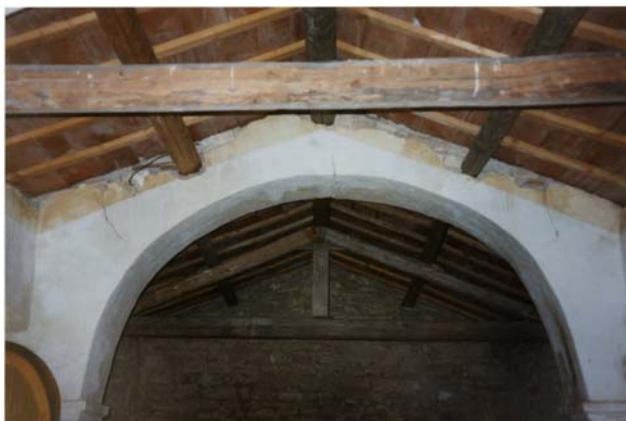
91. Fabriano (AN) - Chiesa di S. Giovanni - 1997

La rotazione fuori piano di entrambe le pareti laterali ha determinato l'abbassamento in chiave dell'arco con la conseguente formazione di tre cerniere, due alle reni e una in chiave. Il meccanismo è favorito dalla snellezza delle spalle.

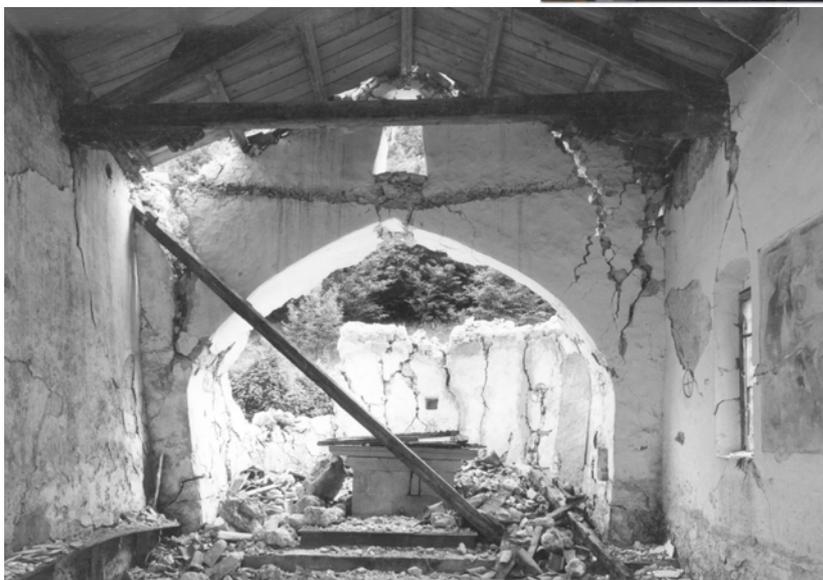
92. Venzona (UD) - Chiesa di S. Caterina - 1976

Le spalle laterali dell'arco subiscono rotazioni simmetriche alla base per effetto della spinta dell'arco.

Il meccanismo si sviluppa anche se l'arco è tozzo rispetto ai piedritti perché la sezione in chiave è indebolita dalla presenza del foro; in sua assenza infatti l'arco tenderebbe a sviluppare un comportamento monolitico lesionandosi unicamente in prossimità dei piedritti.

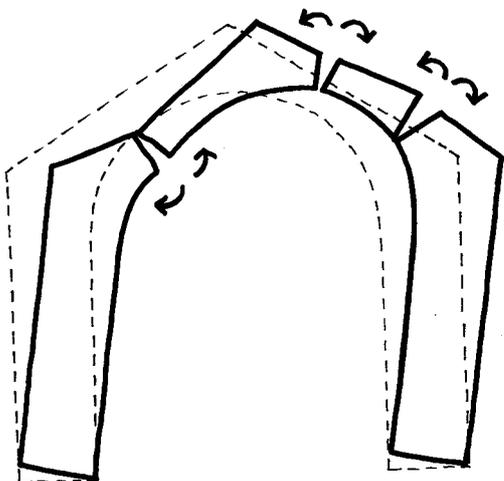
M.5.3 Meccanismo di rotazione concorde nel piano delle spalle dell'arco trasversale

Il meccanismo si può verificare in situazioni nelle quali i piedritti sono snelli e le pareti laterali offrono scarsa resistenza.

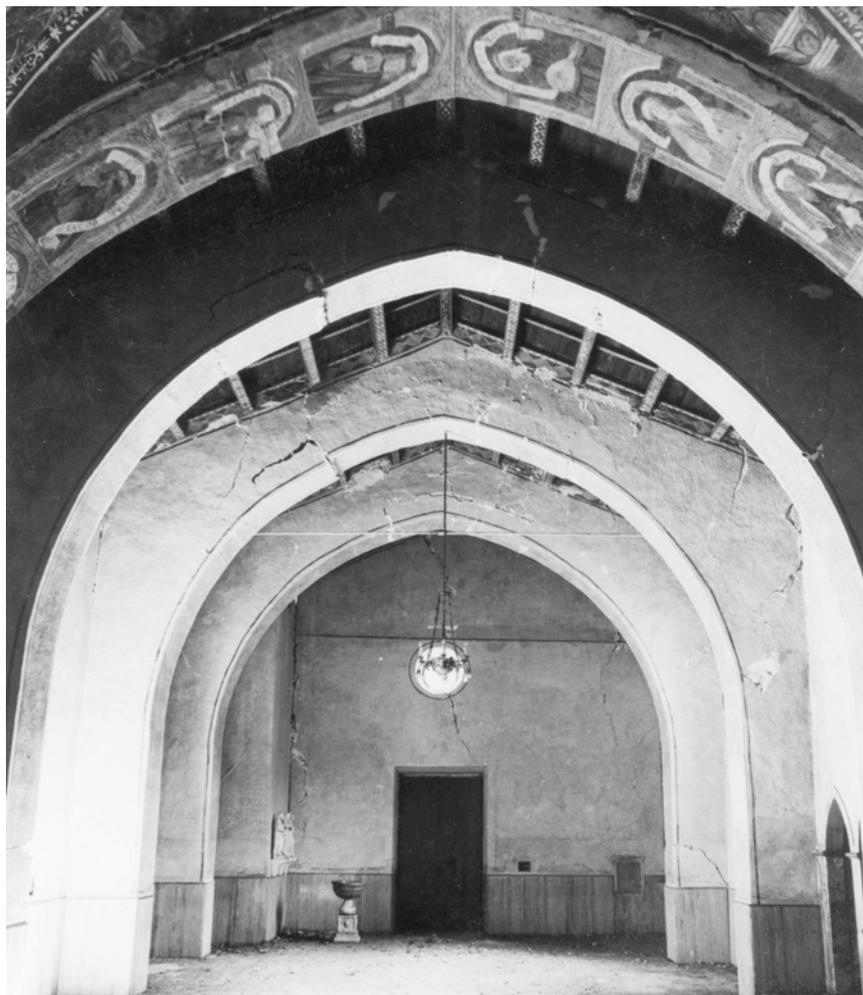
93. Tramonti di Sotto (PN) - Chiesa di S.Maria Assunta - 1976

L'azione sismica ha provocato la rotazione concorde di tutti i piedritti degli archi trasversali dell'aula. Il fenomeno è particolarmente evidente nell'arco centrale della foto, nel quale si riconoscono le caratteristiche lesioni.

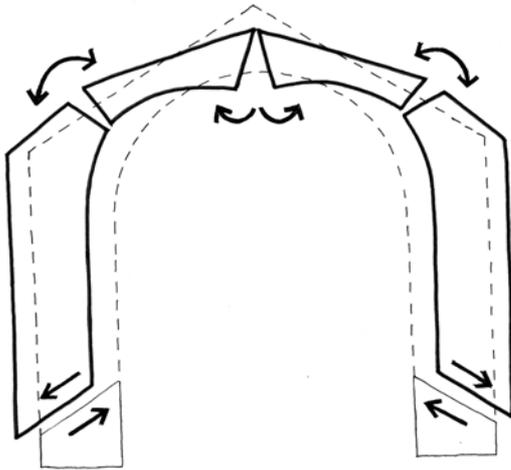
M.5.4 Meccanismo di rottura a taglio bilaterale simmetrico nelle spalle dell'arco trasversale

Il meccanismo è attivato dalla rottura a taglio in entrambi i piedritti che si allontanano provocando la deformazione dell'arco (che si abbassa in chiave) e l'attivazione di un meccanismo con la formazione di tre cerniere nell'arco stesso.

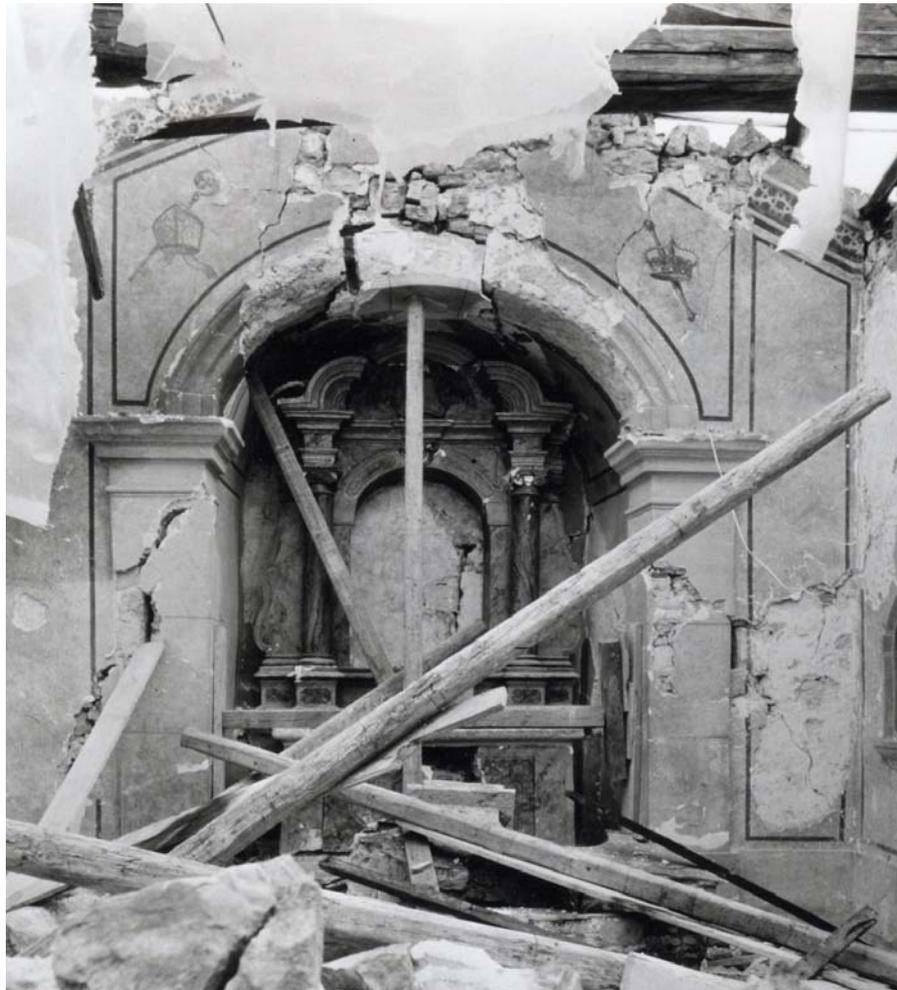
94. *Artegna (UD) - Chiesa di S. Stefano - 1976*

L'allontanamento delle imposte causato dalla rottura a taglio delle spalle ha determinato l'abbassamento della chiave e il lesionamento dell'arco in chiave e alle reni.

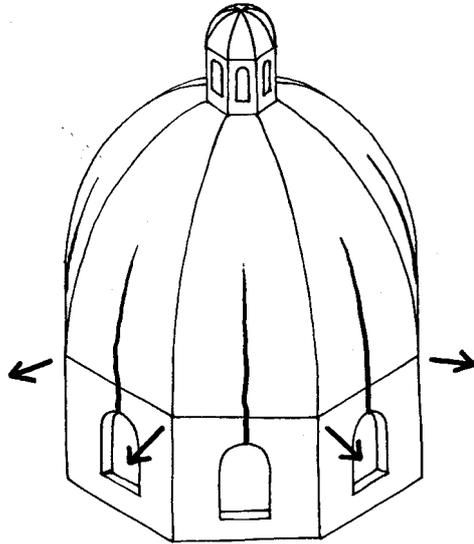
M.6.1 Meccanismo di separazione fra i meridiani della cupola

Il meccanismo è tipico della cupola anche in condizioni statiche e si attiva a causa dallo stato tensionale caratterizzato da tensioni di trazione lungo i paralleli.

Nelle cupole emisferiche le lesioni, che seguono l'andamento dei meridiani, si generano alla base nelle sezioni meno vincolate; nelle cupole a base poligonale le lesioni si formano invece nelle sezioni di minore resistenza, ossia in asse alle unghie.

Il meccanismo può anche manifestarsi nel caso di allontanamento degli appoggi.

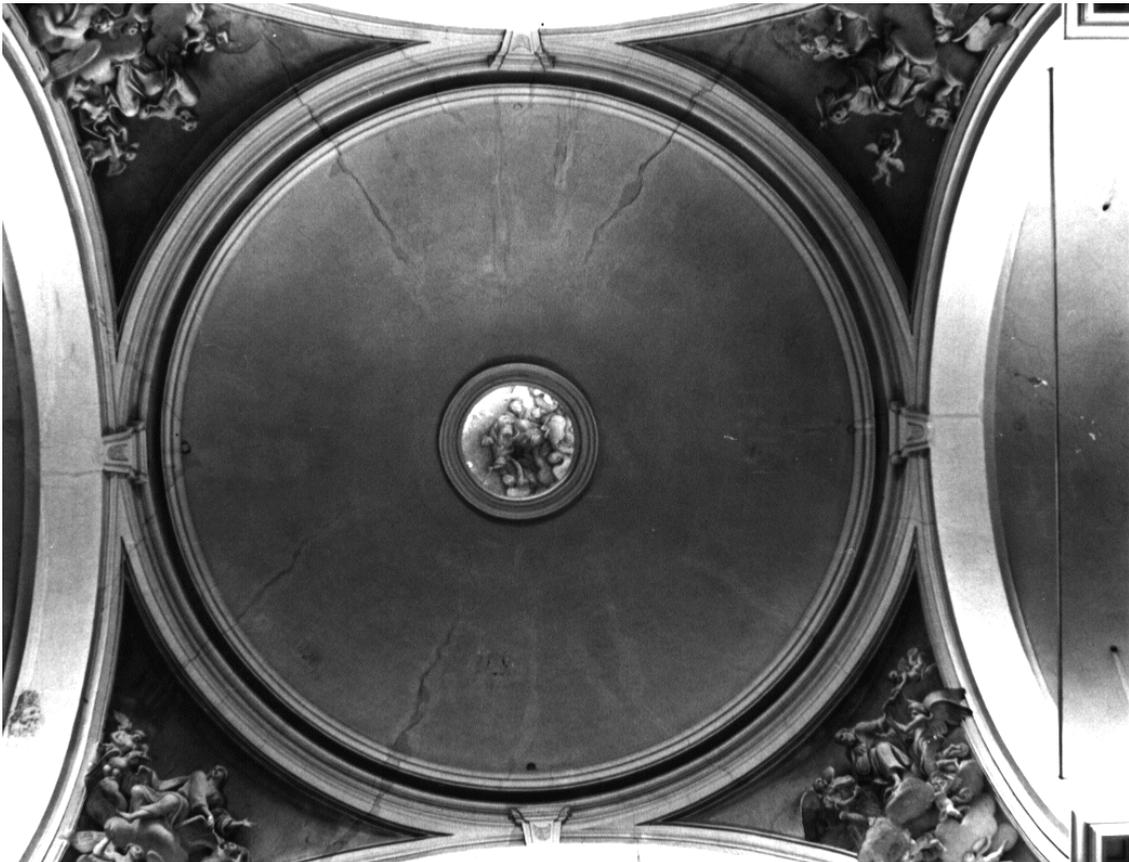
95. Reggio Emilia (RE) - Chiesa di S.Domenico - 1987

La spinta alla base della cupola determina la formazione di lesioni convergenti alla sommità e di ampiezza maggiore alla base. Queste lesioni discretizzano la muratura in "spicchi" ed incrementano ulteriormente la spinta puntualmente.

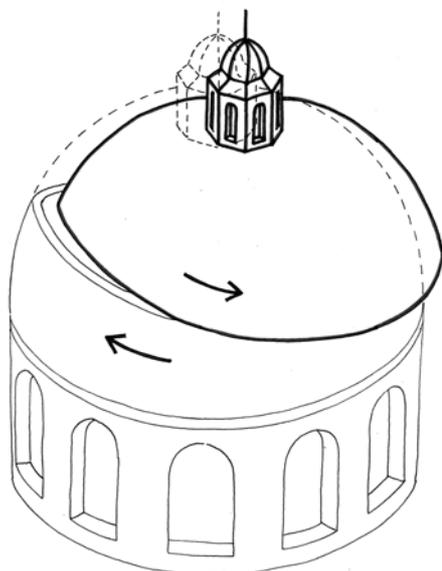
M.6.2 Meccanismo di rototraslazione o traslazione della parte superiore della cupola con distacco lungo un piano inclinato

Una cupola può essere idealmente pensata come un insieme formato da una serie di corsi circolari o poligonali sovrapposti, di raggio decrescente verso l'alto. Quando il collegamento fra i corsi non è molto efficace, l'azione sismica può farli traslare reciprocamente. L'effetto è la comparsa di lesioni orizzontali, particolarmente visibili all'intradosso della volta.

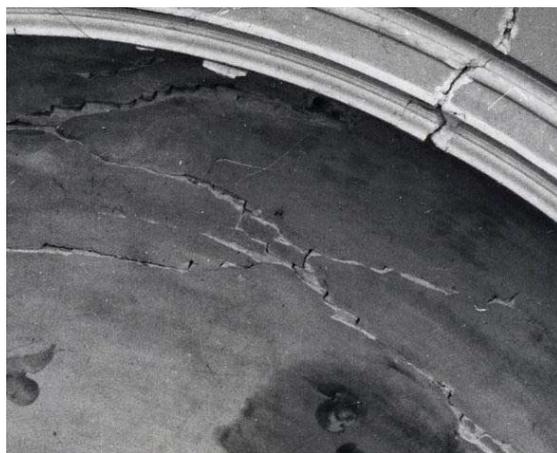
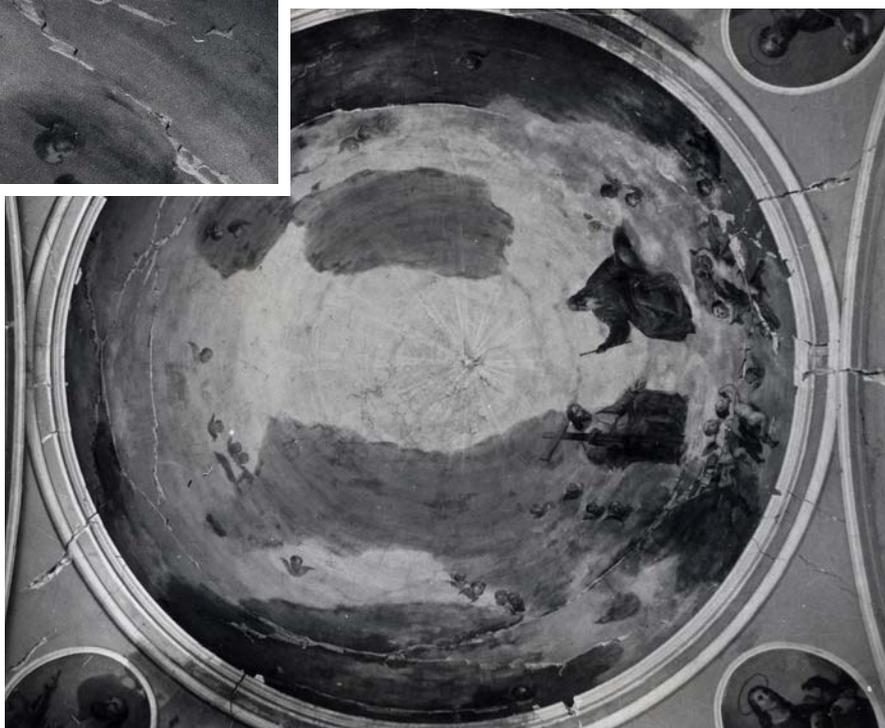
96, 97. *Venezia (UD) - Chiesa di S. Bartolomeo a Portis - 1976*

Sono riconoscibili quattro linee di lesione ad andamento ellittico e corrispondenti a diverse superfici di rottura della cupola generatesi durante il moto sismico.

La cupola era costruita in mattoni il che consente di osservare agevolmente i versi degli spostamenti e gli scorrimenti che si sono verificati lungo i letti di malta.

Sono inoltre visibili le lesioni radiali di schiacciamento nei punti in cui la cupola scarica alle strutture sottostanti le sollecitazioni sismiche.

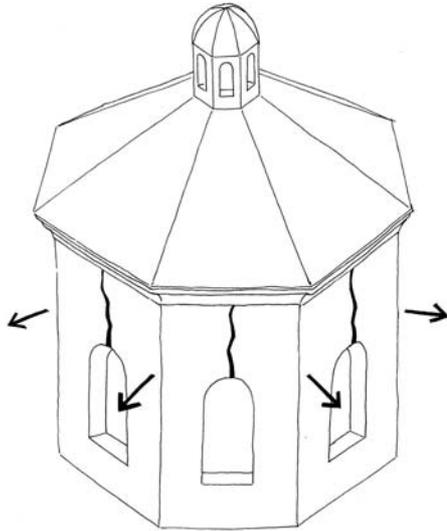
M.6.3 Meccanismo di rotazione o rototraslazione fuori piano delle angolate o di fasce verticali del tamburo

Il meccanismo è analogo a quello descritto per l'abside.

Le lesioni caratteristiche hanno andamento verticale e sono favorite dalle aperture generalmente presenti nel tamburo.

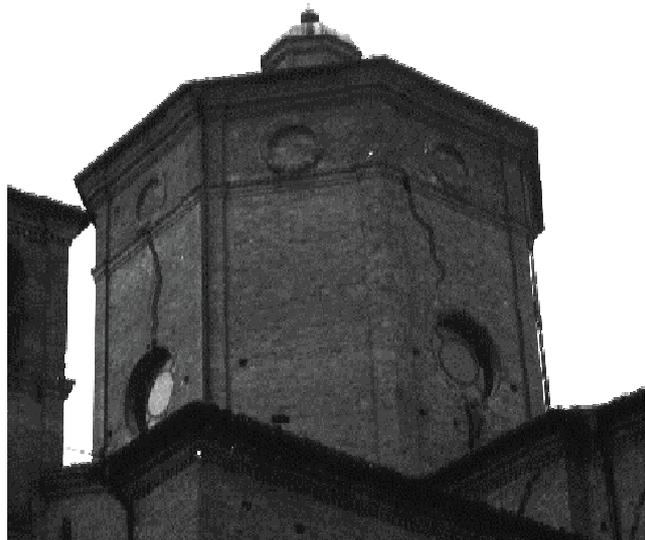
98. Carpi (MO) - Chiesa di S.Nicolò - 1987

La formazione di lesioni verticali nel tamburo è favorita dalla presenza di delle aperture circolari. Nonostante il sisma del 1987 nelle province di Modena e Reggio Emilia abbia fatto registrare modeste intensità, l'entità delle sollecitazioni in questo tiburio e nelle strutture che lo sostengono (archi) è stata rilevante per le grandi dimensioni per l'elevata altezza rispetto al terreno.

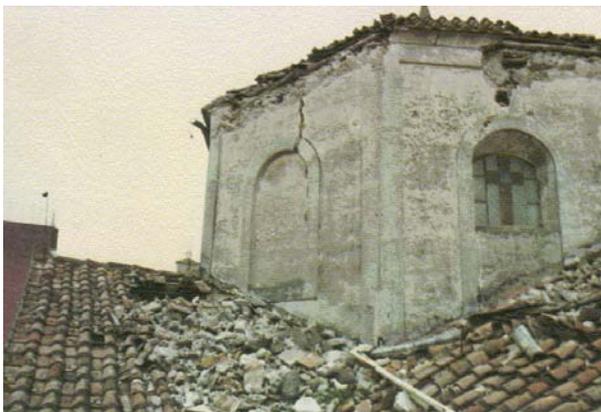
99. Anghi (SA) - 1980

Meccanismo analogo a quello del caso precedente che interessa l'apertura tamponata.

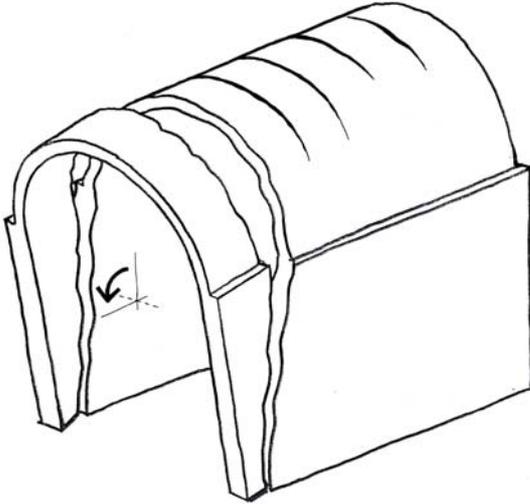
M.7.1 Meccanismo di distacco fra gli archi elementari della volta

Una volta può essere idealmente pensata come un insieme formato da una serie di archi elementari. Quando il collegamento fra questi archi ideali è inefficace può verificarsi la separazione della volta parallelamente all'orditura degli archi.

Il meccanismo si può attivare, ad esempio, per effetto del meccanismo di rotazione fuori piano della parete di testa e le lesioni seguono la sagoma dell'arco elementare.

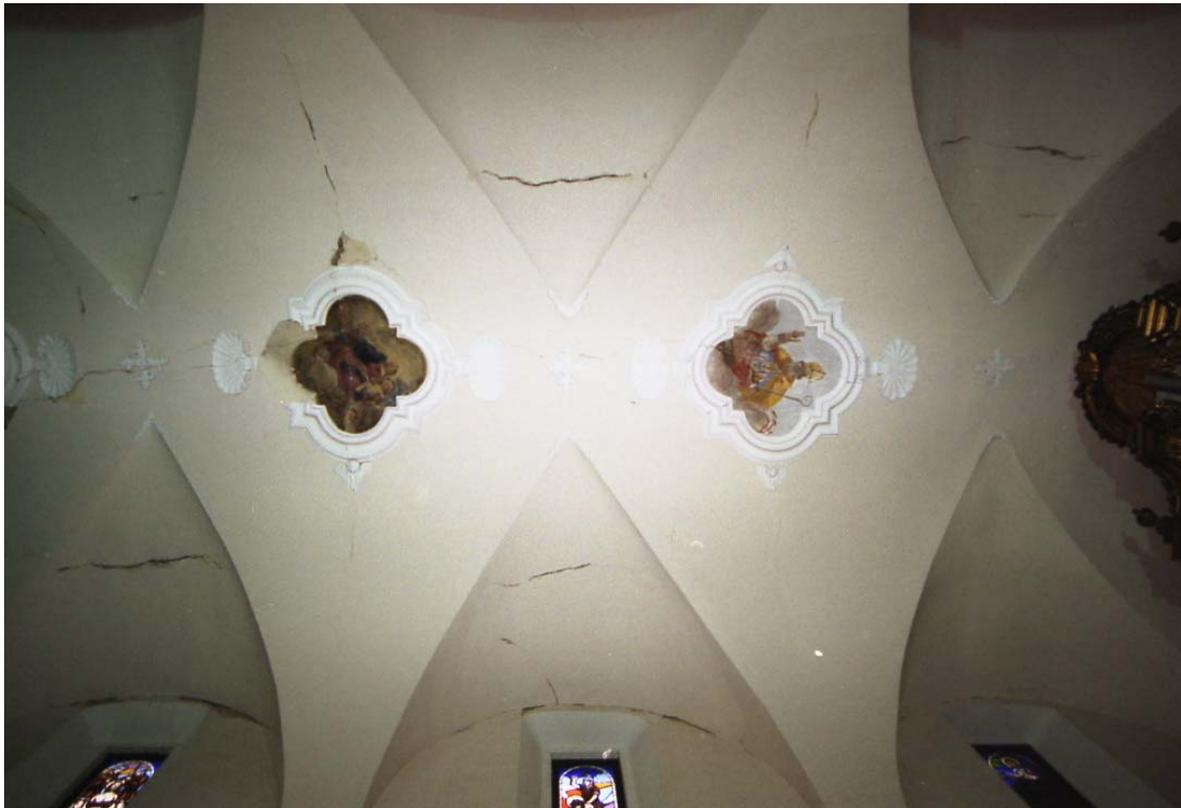
100. Bonifro (CB) - Chiesa di S. Maria delle Rose - 2002

Sono visibili le lesioni in direzione ortogonale alla generatrice della volta sia nella volta a botte che nelle lunette laterali; le fessurazioni testimoniano la separazione tra gli archi elementari ideali.

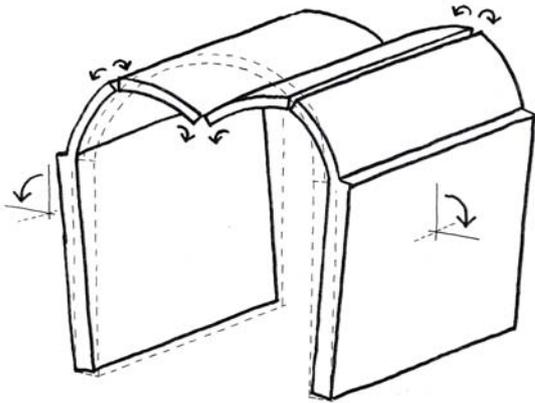
M.7.2 Meccanismo di rottura degli archi elementari della volta

Il meccanismo è conseguente all'allontanamento degli appoggi e si manifesta con le stesse modalità descritte per il macroelemento arco trasversale (rotazione monolaterale, bilaterale simmetrica ecc...).

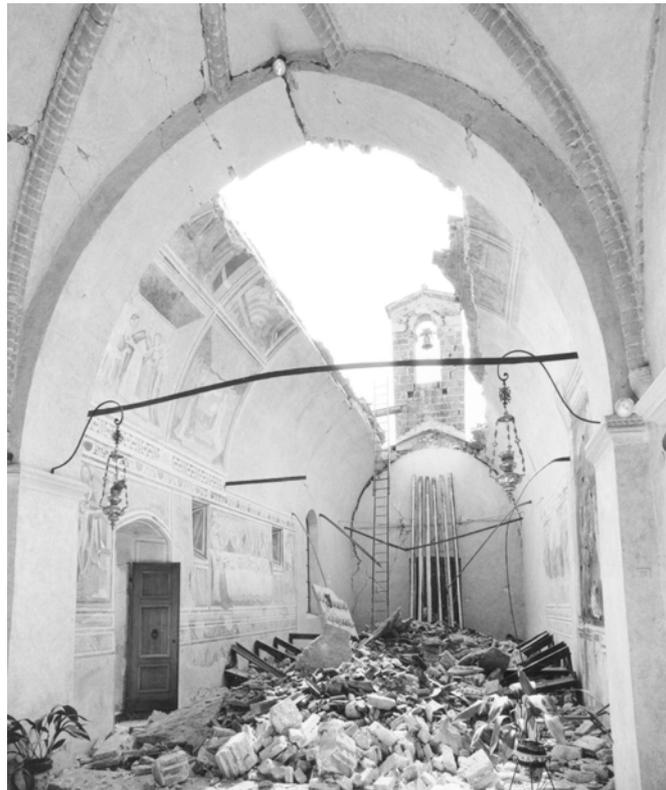
102. Cingoli (MC) - Chiesa di S.Esuperanzio - 1997

Le lesioni incrociate parallele alle pareti sulle quali si imposta la volta evidenziano la rottura in chiave degli archi elementari. Il dissesto è chiaramente riconducibile ad eventi sismici antecedenti a quello del 1997.

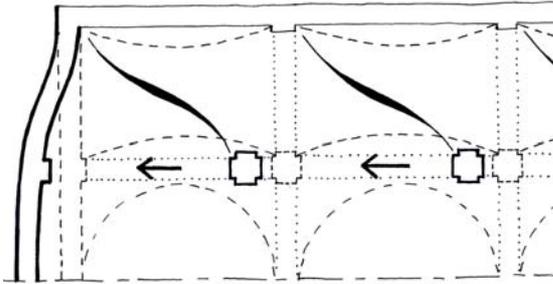
M.7.3 Meccanismo di rottura a taglio della volta

Il meccanismo si attiva per effetto della traslazione relativa (deformazione angolare del perimetro) di due pareti opposte sulle quali si imposta la volta.

Per effetto dello spostamento reciproco degli appoggi le volte sono soggette a sforzi di trazione e compressione lungo le diagonali che producono l'apertura delle lesioni disposte parallelamente alla diagonale compressa.

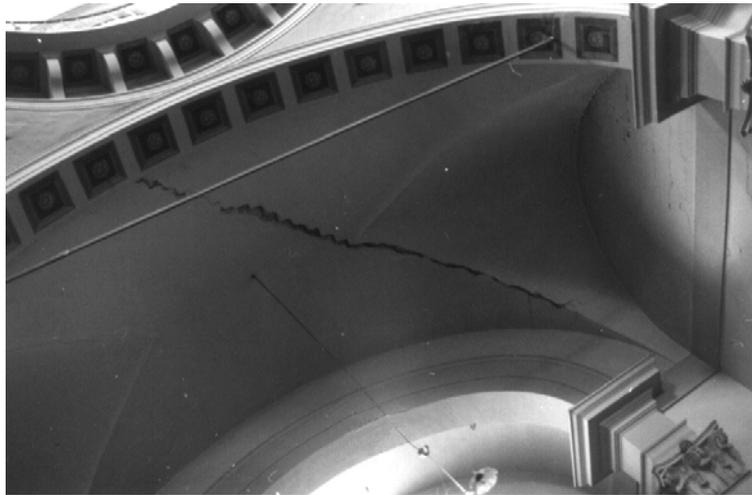
103. *Campo Galliano (MO) - Chiesa della Purificazione della Beata Vergine a Panzano - 1987*

La traslazione relativa tra la parete esterna della navata laterale e il corpo dell'aula ha determinato la formazione di un arco diagonale compresso all'interno della volta in laterizio come evidenziato dalla lesione. Questa si è propagata attraverso le fughe fra i mattoni costituenti la volta, indice di una scadente qualità della malta.

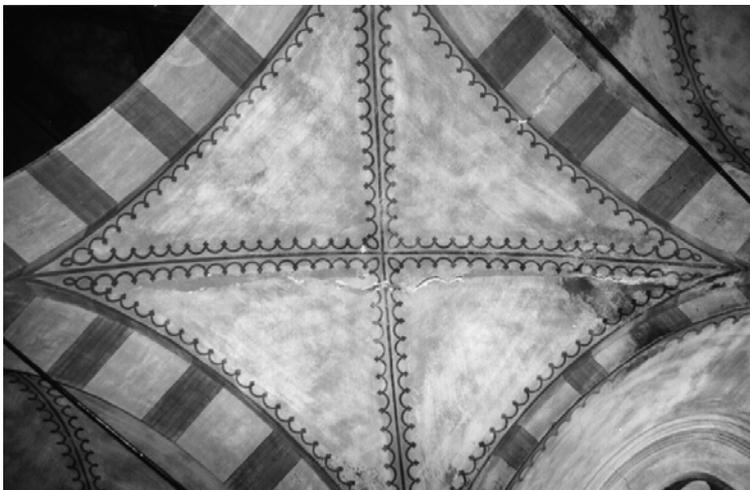
104. *Correggio (RE) - Chiesa di S. Paolo a Canolo - 1987*

In questo caso la rottura diagonale si è verificata in corrispondenza della linea di contatto fra le unghie
