**ISTRUZIONI TECNICHE
PER L'INTERPRETAZIONE ED IL RILIEVO PER MACROELEMENTI
DEL DANNO E DELLA VULNERABILITÀ SISMICA DELLE CHIESE**

REGIONE TOSCANA

Dipartimento delle Politiche Territoriali e Ambientali
AREA - Servizio Sismico Regionale

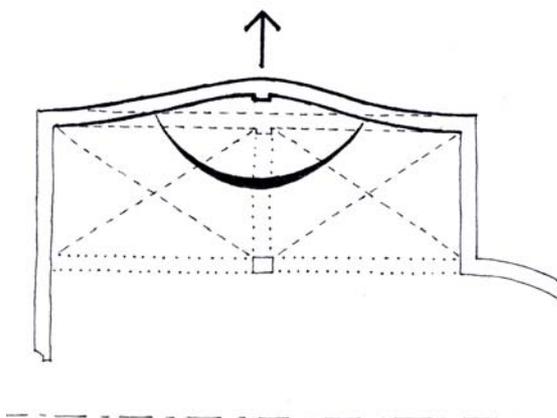
M.7.4 Meccanismo di rottura localizzata per allontanamento di un punto d'appoggio della volta

Il meccanismo è tipico per le volte a crociera o a vela e si attiva per effetto dell'allontanamento di un punto sul quale scarica la volta. Può riguardare un appoggio intermedio o un'angolata che subiscono una traslazione o una rotazione verso l'esterno.

Il meccanismo si manifesta con una lesione che evidenzia il distacco dell'imposta degli archi diagonali e/o del pennacchio dal resto della volta.

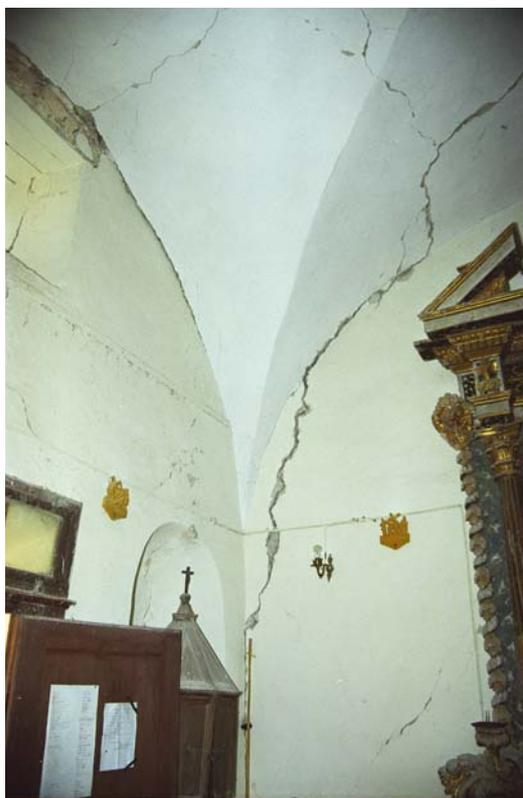
105. Apiro (MC) - Chiesa di S. Urbano a S. Urbano - 1997

Il meccanismo è riconoscibile dalle lesioni in corrispondenza dell'imposta dell'arco diagonale (a sinistra in primo piano): si tratta di effetti di sismi antecedenti a quello del 1997

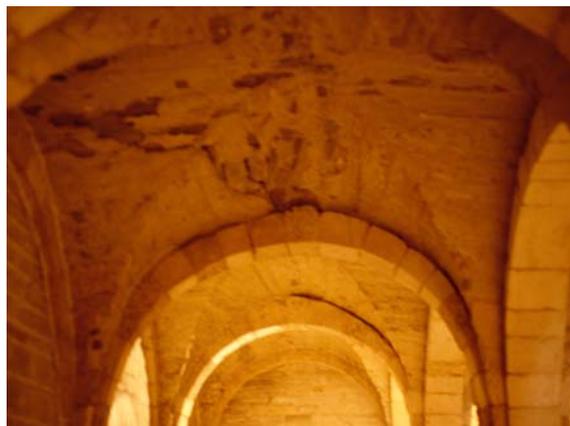
106. Visso (MC) - Chiesa di S. Lorenzo Martire a Riofreddo - 1997

In questo caso il meccanismo si è innescato per effetto dell'attivazione del meccanismo di rotazione fuori piano della parete laterale: si notano le lesioni sulle pareti conseguenti al ribaltamento e le lesioni di distacco dell'angolo dal resto della volta.

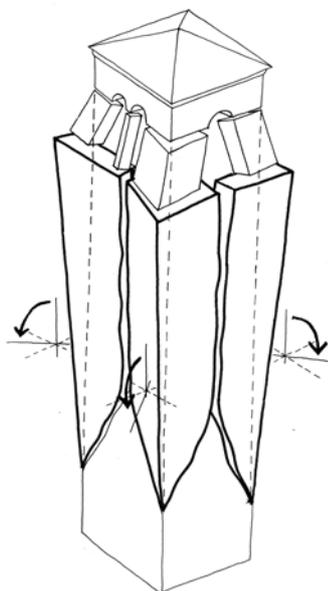
M.8.1 Meccanismo di espulsione di una o più angolate della torre campanaria

Il meccanismo consiste nella separazione di una o più angolate con la rotazione o rototraslazione verso l'esterno di queste ultime.

Nella zona centrale dei pannelli murari si formano delle lesioni ad andamento verticale: ogni coppia di lesioni verticali delimita un'angolata che si comporta come elemento indipendente dal resto della struttura.

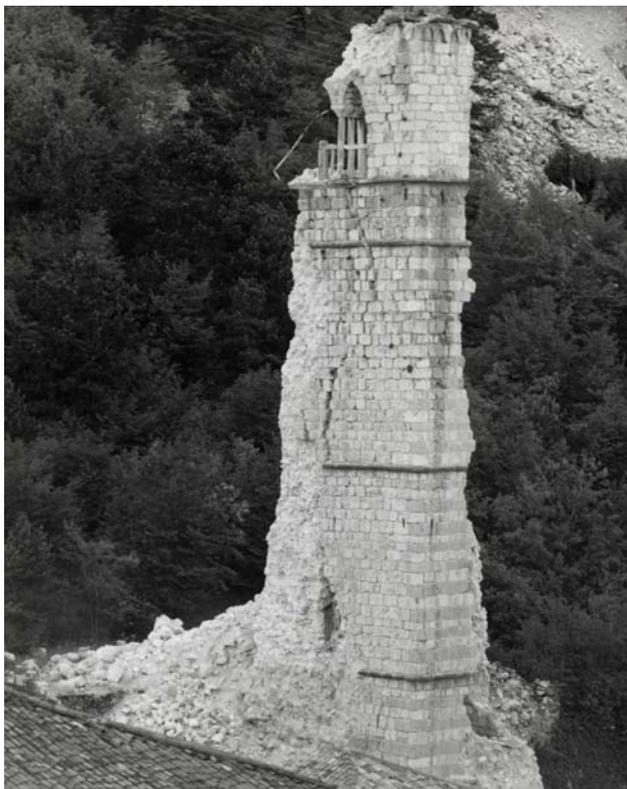
107. Trasaghis (UD) - Chiesa di S. Bartolomeo ad Alesso - 1976

La presenza di una lesione al centro della parete non inclusa nel perimetro della chiesa e il distacco dell'angolo murario dalla cella campanaria evidenziano l'attivazione del meccanismo di espulsione dell'angolata.

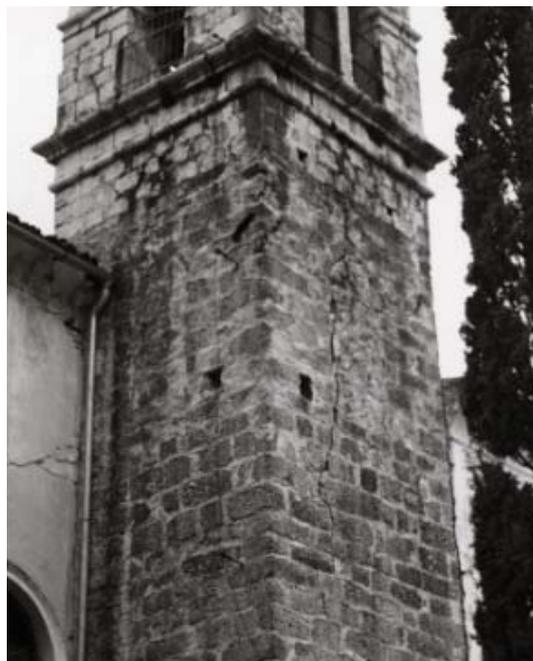
108. Gemona del Friuli (UD) - Duomo di S. Maria Assunta - 1976

L'azione sismica ha provocato il crollo di tre delle quattro angolate. Si nota l'assenza di un sistema di incatenamenti adeguati per trattenere la massa strutturale del campanile di considerevoli dimensioni.

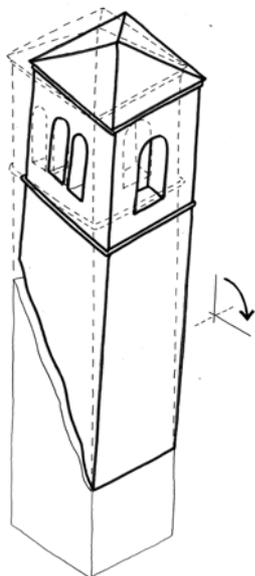
M.8.2 Meccanismo di rototraslazione della torre campanaria con cerniera cilindrica ad asse orizzontale o cerniera sferica in corrispondenza di uno spigolo

Il meccanismo, nella sua manifestazione più semplice, consiste nella rototraslazione della torre campanaria con la formazione di una cerniera cilindrica orizzontale su uno dei lati.

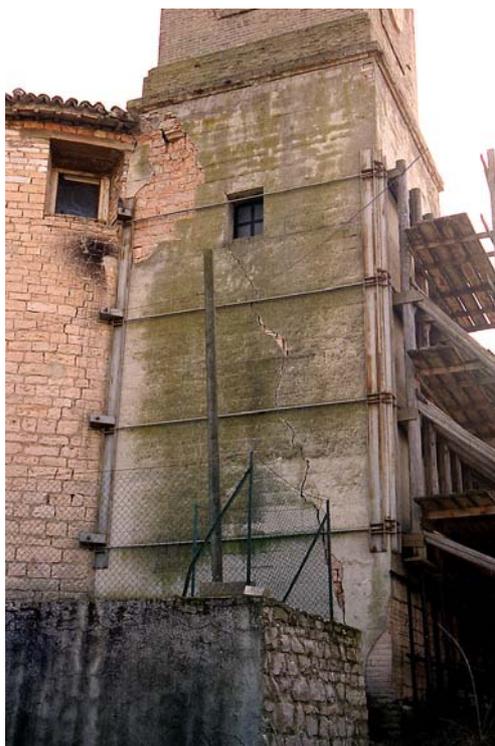
La componente rotatoria del cinematismo è resa evidente dall'assetto a "V" delle lesioni inclinate che si chiudono verso il basso.

La parte della torre che subisce la rototraslazione è quella libera dai vincoli alla base costituiti dalle pareti della chiesa e del chiostro.

Si nota la presenza di diversi livelli di cerchiatura realizzati da tiranti con capochiave a paletto.

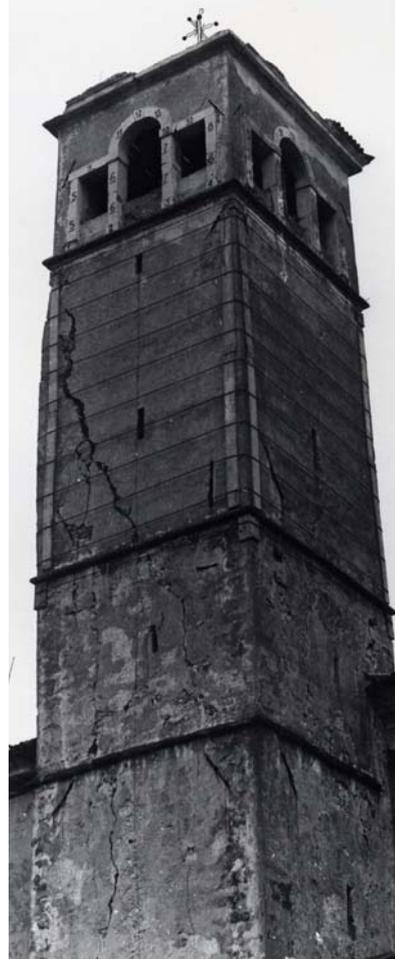
110. Nocera Umbra (PG) - Chiesa dei Santi Gregorio e Romano - 1997

Lo spostamento più significativo si è verificato verso la parte con le puntellazioni in legno e la parte lesionata è alla base della torre. La dislocazione quasi parallela dei lembi delle lesioni fa pensare ad una componente di traslazione significativa, ma lo schiacciamento subito dalle pietre lungo un corso orizzontale sul lato puntellato (non visibile in foto), testimonia dell'avvenuta rotazione.

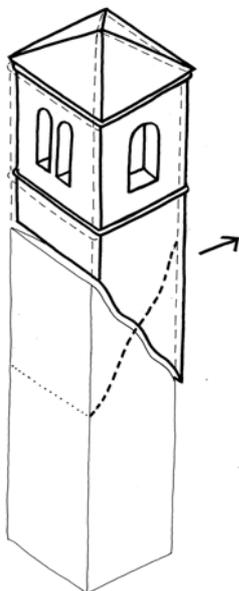
M.8.3 Meccanismo di traslazione della parte superiore della torre campanaria

Il meccanismo consiste nella traslazione della parte superiore della torre con la formazione di lesioni diagonali (taglio) nei pannelli paralleli alla direzione dello spostamento.

La fascia muraria che si lesiona può trovarsi a diverse altezze in ragione delle caratteristiche costruttive specifiche della torre (variazioni di spessore delle murature, orizzontamenti e/o incatenamenti ecc...).

Anche in questo caso le componenti delle azioni sismiche in due direzioni perpendicolari possono causare lesioni diagonali su tutti quattro i pannelli murari della torre

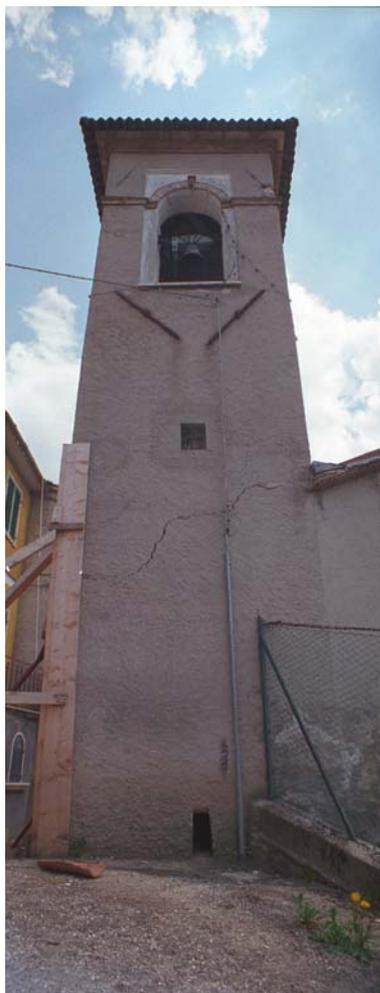
111. Serravalle di Chienti (MC)
1997

La presenza della parete dell'abside in aderenza alla struttura a formare un vincolo monolatero, ha inibito la formazione del meccanismo di traslazione orizzontale della parte bassa della torre campanaria.

La parte alta invece, libera di muoversi, si è separata dalla base scorrendo in direzione orizzontale; lo spostamento finale è testimoniato dalla posizione relativa dei lembi di lesione che, nelle parti inclinate risultano essere traslati orizzontalmente.

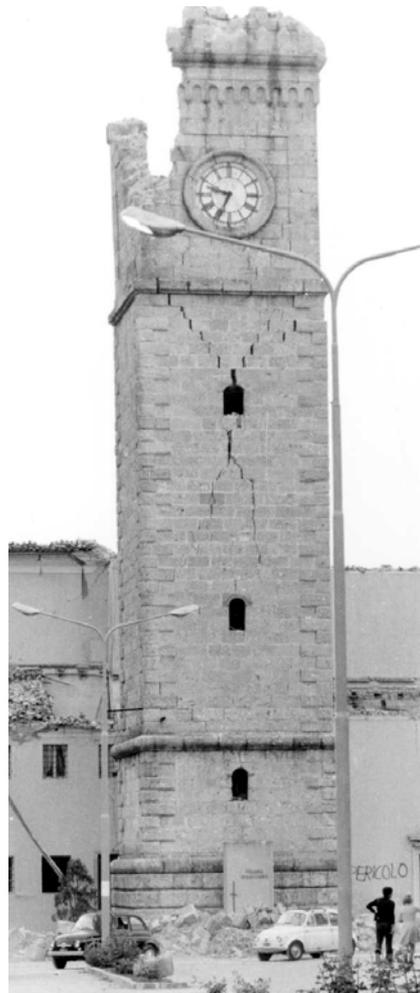
Si nota la formazione di lesioni in entrambi i versi, con il caratteristico andamento incrociato.

La muratura, avendo il paramento esterno realizzato con blocchi regolari e di notevole dimensione, si è fessurata lungo i letti di malta; la direzione e l'entità degli spostamenti si legge chiaramente dall'apertura delle fughe verticali

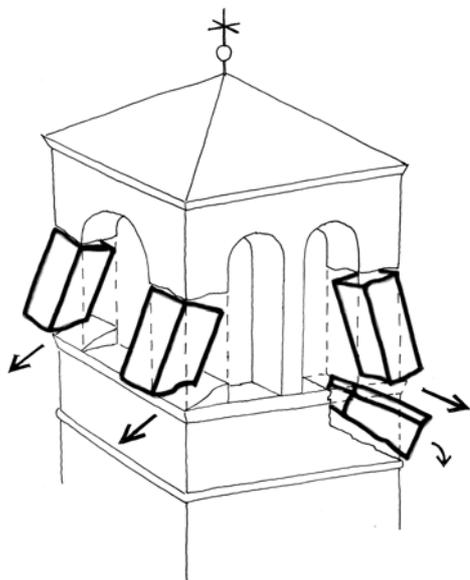
M.9.1 Meccanismo di traslazione o rototraslazione dei ritti della cella campanaria

Il meccanismo si sviluppa con la rotazione di uno o più ritti i quali possono trascinare nel loro moto anche l'architrave fino a giungere al collasso. La rotazione del ritto può coinvolgere anche parte dell'appoggio.

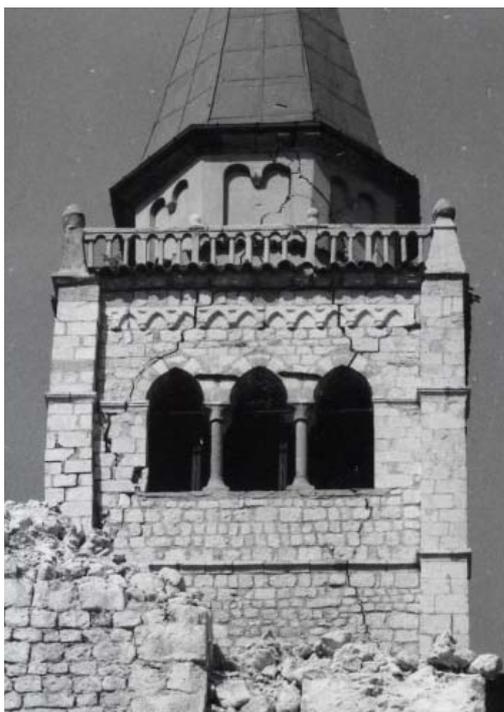
113. *Moggio Udinese (UD) - Chiesa di S. Antonio Abate a Ovedasso - 1976*

Il meccanismo si è attivato con lo scivolamento e l'espulsione alla base dei ritti d'angolo.

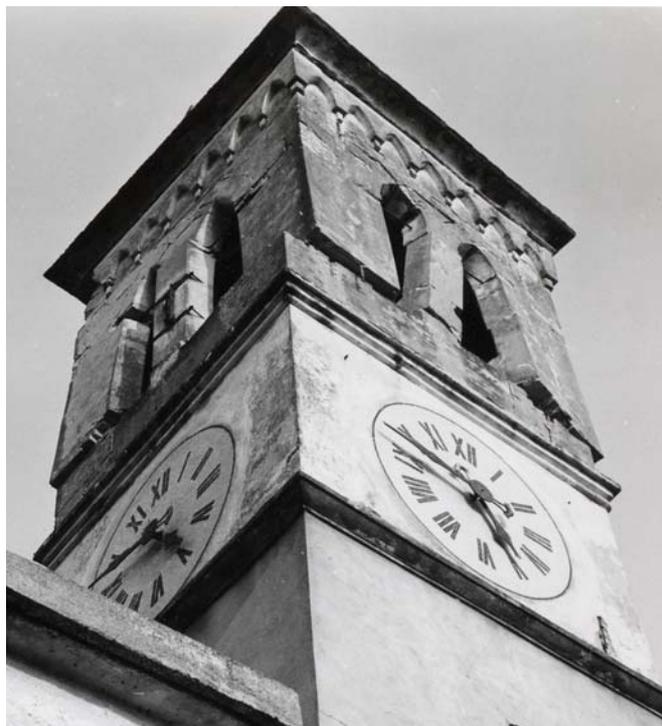
114. *Venzona (UD) - Duomo di S. Andrea Apostolo - 1976*

In questo caso il meccanismo di rototraslazione della cella campanaria interessa il ritto d'angolo a sinistra nella foto ed è legato al meccanismo di separazione delle angolate che si è attivato nella torre campanaria.

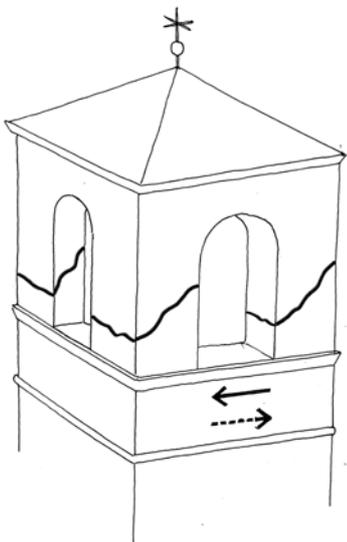
M.9.2 Meccanismo di traslazione con rottura a taglio nei ritti della cella campanaria

Il meccanismo si sviluppa con la rottura a taglio dei piedritti che in seguito possono scorrere o ruotare causando il crollo di parte dell'architrave. Questo meccanismo si può manifestare anche con la traslazione orizzontale fra i blocchi causata dallo scorrimento reciproco.

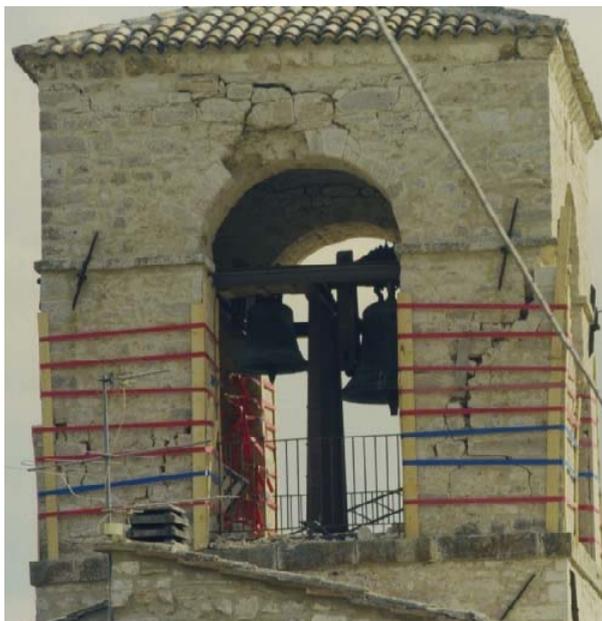
La presenza dei tiranti nelle due direzioni ortogonali e le dimensioni proprie dei ritti hanno impedito l'insorgenza di meccanismi localizzati di rotazione fuori piano dei ritti. Questi però hanno subito una rottura a taglio resa evidente dall'osservazione delle caratteristiche lesioni inclinate.

Si nota il comportamento rigido del corso di pietre al di sotto del manto in coppi e la formazione di una cerniera con disgregazione del materiale in corrispondenza della chiave d'arco.

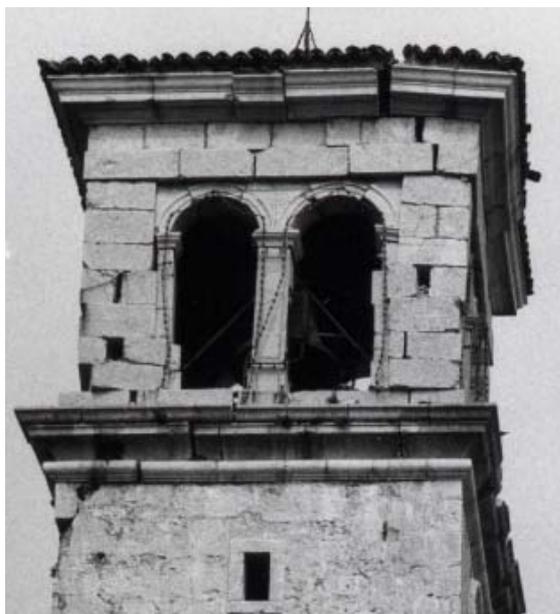
116. Vito d'Asio (PN) - Chiesa di Anduins - 1976

La scarsa qualità della malta che collega gli elementi lapidei che costituiscono la cella campanaria ha reso possibile la sconnessione e lo scorrimento tra le pietre costituenti la cella: è infatti visibile lo spostamento relativo tra le parti. Si può inoltre osservare l'attivazione un principio di rotazione fuori piano del cornicione sommitale.

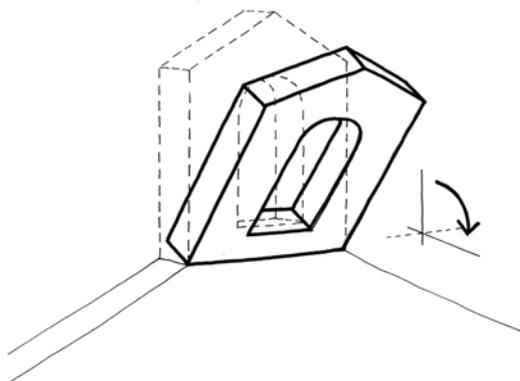
M.10.1 Meccanismo di rotazione fuori piano della vela campanaria con formazione di cerniera cilindrica orizzontale alla base

Il meccanismo si sviluppa in modo analogo a quello del ribaltamento di facciata, ma poiché in questo caso non sono presenti pareti ortogonali di controvento la vela campanaria è di fatto una mensola incastrata alla base.

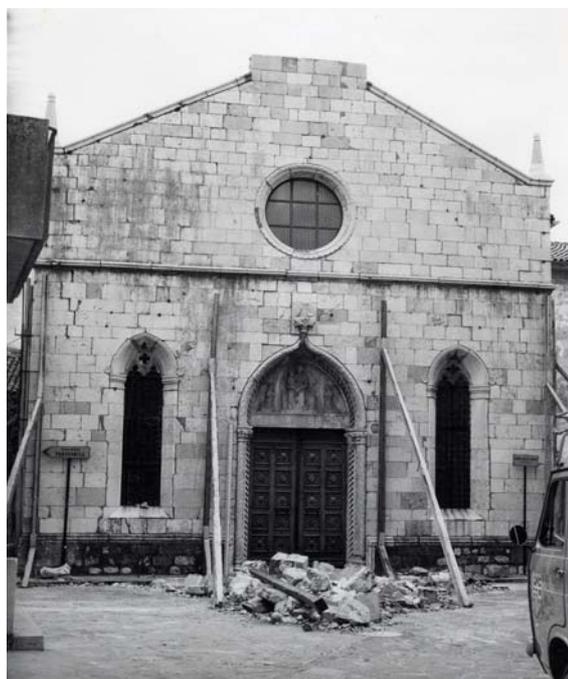
117. *San Daniele del Friuli (UD) - Chiesa di S.Maria Assunta - 1976*

La vela campanaria è completamente crollata in seguito all'attivazione del meccanismo di rotazione fuori piano. Si può osservare la linea netta di distacco lungo la quale si è formata la cerniera cilindrica orizzontale che porta a supporre l'assenza di un collegamento efficace alla muratura di facciata.

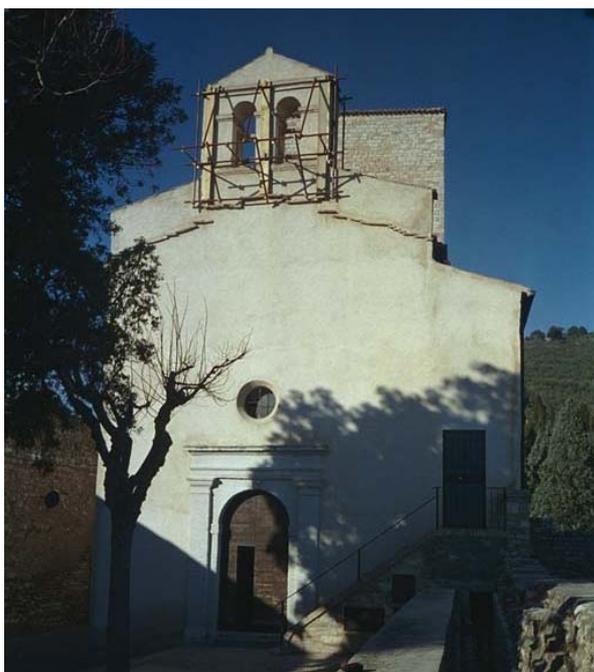
118. *Sellano (PG) - 1997*

Si può osservare come nel sistema vela-vela campanaria si sia attivato il meccanismo di rotazione fuori piano con la formazione di una cerniera cilindrica obliqua in corrispondenza della copertura dell'aula che costituisce un vincolo per la parete di facciata.

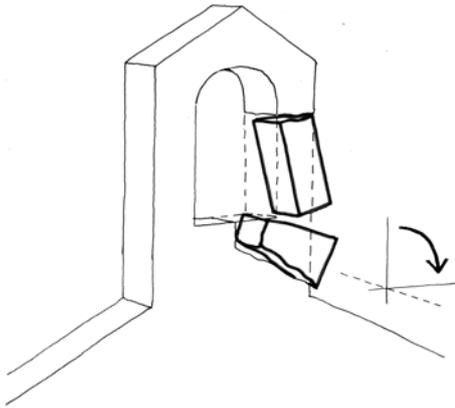
M.10.2 Meccanismo di traslazione o rototraslazione nel piano di uno o più ritti della vela campanaria

Il meccanismo si sviluppa con la traslazione o la rototraslazione nel piano dei piedritti i quali possono trascinare nel loro moto anche l'architrave fino a determinare il collasso della vela campanaria.

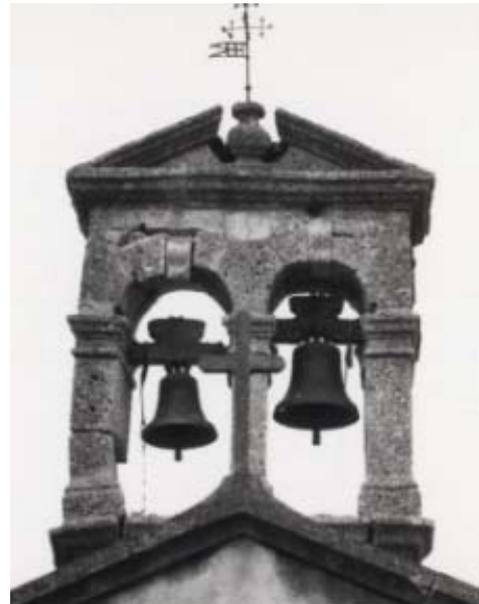
119. Cavazzo Carnico (UD) - Chiesa di S.Rocco in Campagna - 1976

Il meccanismo si è attivato alla base con la rotazione dell'appoggio che ha determinato la formazione di cerniera in mezzzeria del piedritto (vincolato in sommità dal traverso che sorregge la campana); questo, ruotando verso l'esterno ha provocato l'abbassamento dell'arco (si può infatti osservare la discesa del concio di chiave).

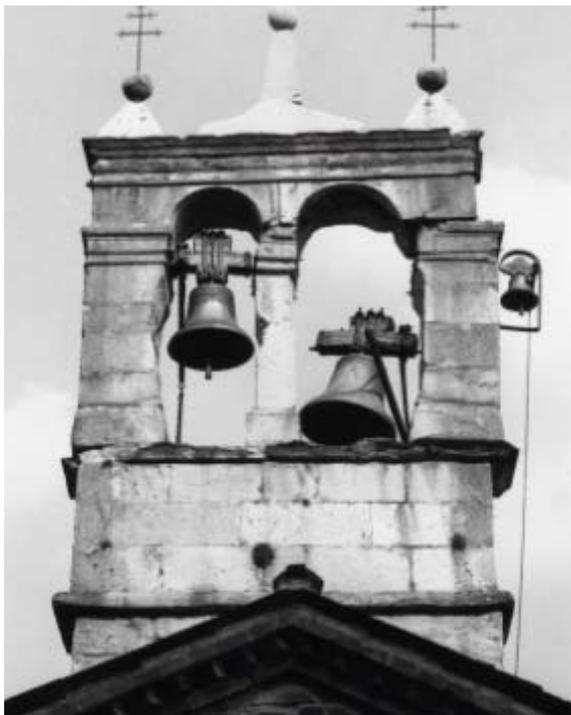
120. Tarcento (UD) - Chiesa di S.Eufemia a Segnacco - 1976

Anche in questo caso il meccanismo si è attivato alla base con la rotazione dell'appoggio; il piedritto tozzo però ha ruotato rigidamente staccandosi dal traverso superiore.

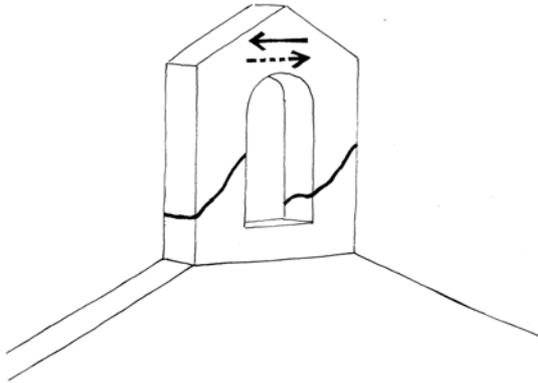
M.10.3 Meccanismo di rottura a taglio della vela campanaria

Il meccanismo si sviluppa con la rottura a taglio dei piedritti che in seguito possono scorrere o ruotare nel piano causando il crollo di parte dell'architrave.

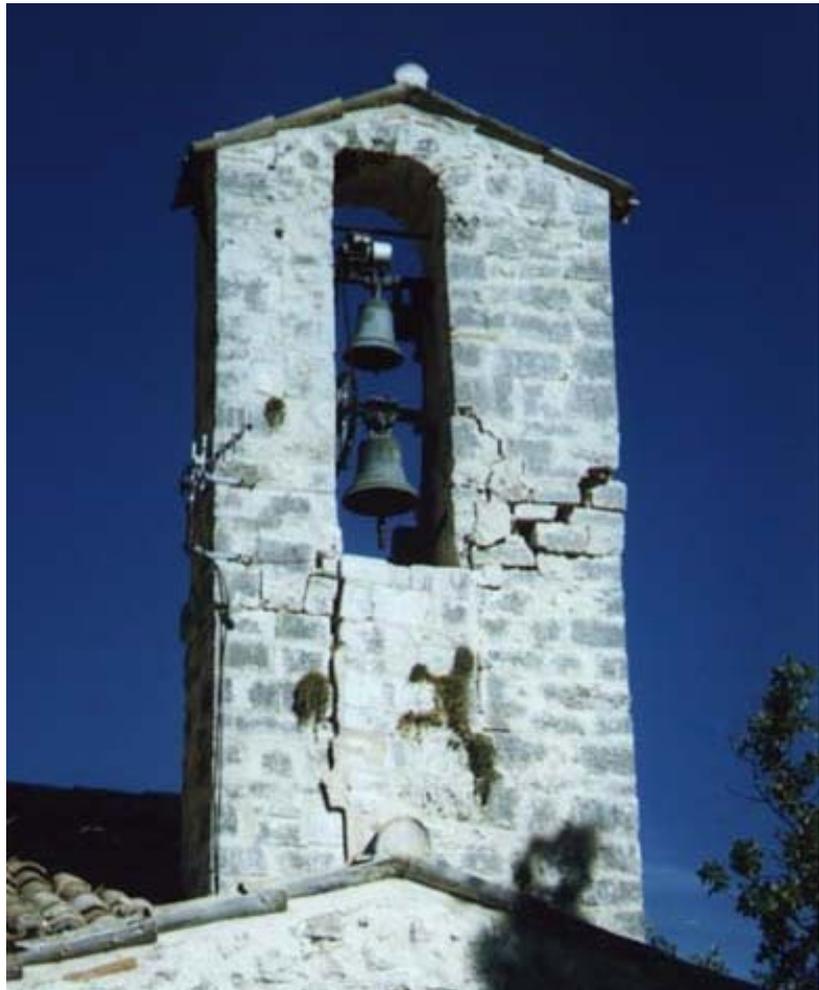
121. Cerreto di Spoleto (PG) - Chiesa di S. Giovanni Battista a Buggiano - 1997

Il piedritto tozzo ha sostenuto la maggior parte dell'azione sismica si è attivato un meccanismo di rottura a taglio: si possono infatti osservare le caratteristiche lesioni inclinate e incrociate.

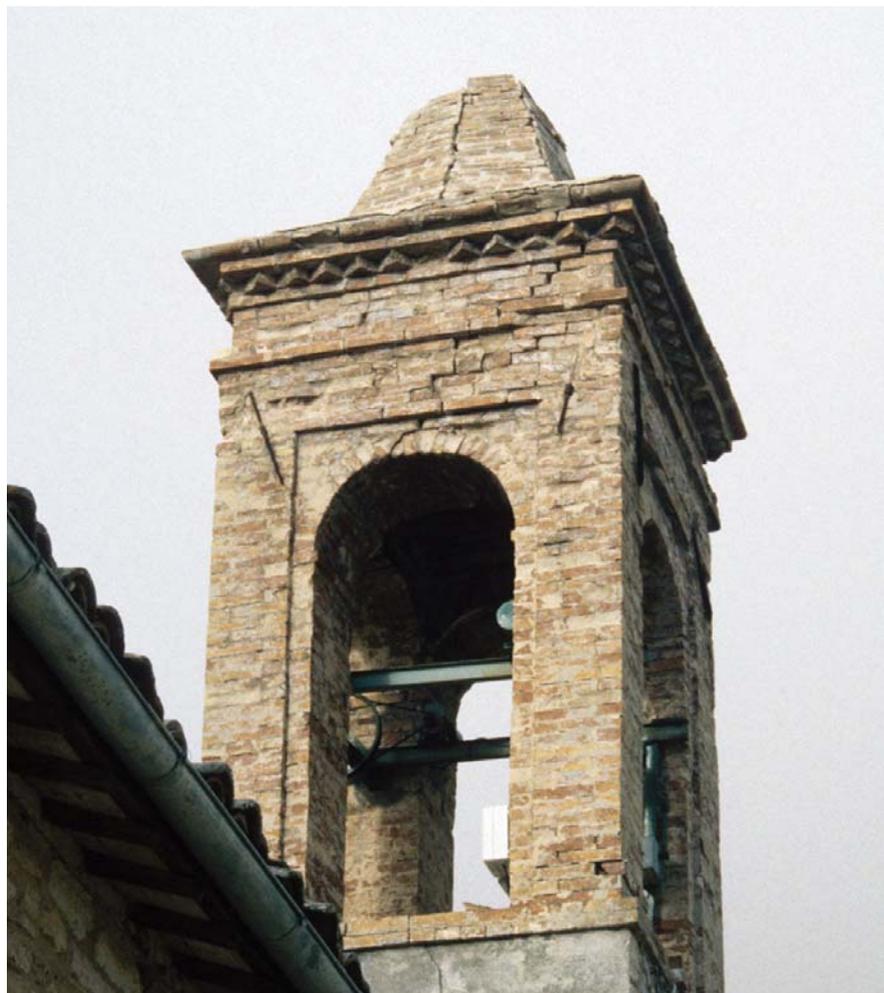
122. *Serravalle di Chienti (MC) - Chiesa di S.Croce in Percanestro - 1997*

La parte sommitale della torre campanaria ha subito una sollecitazione di flessione e taglio. La guglia è l'elemento che ha subito maggiormente questo effetto a causa della ridotta sezione resistente.

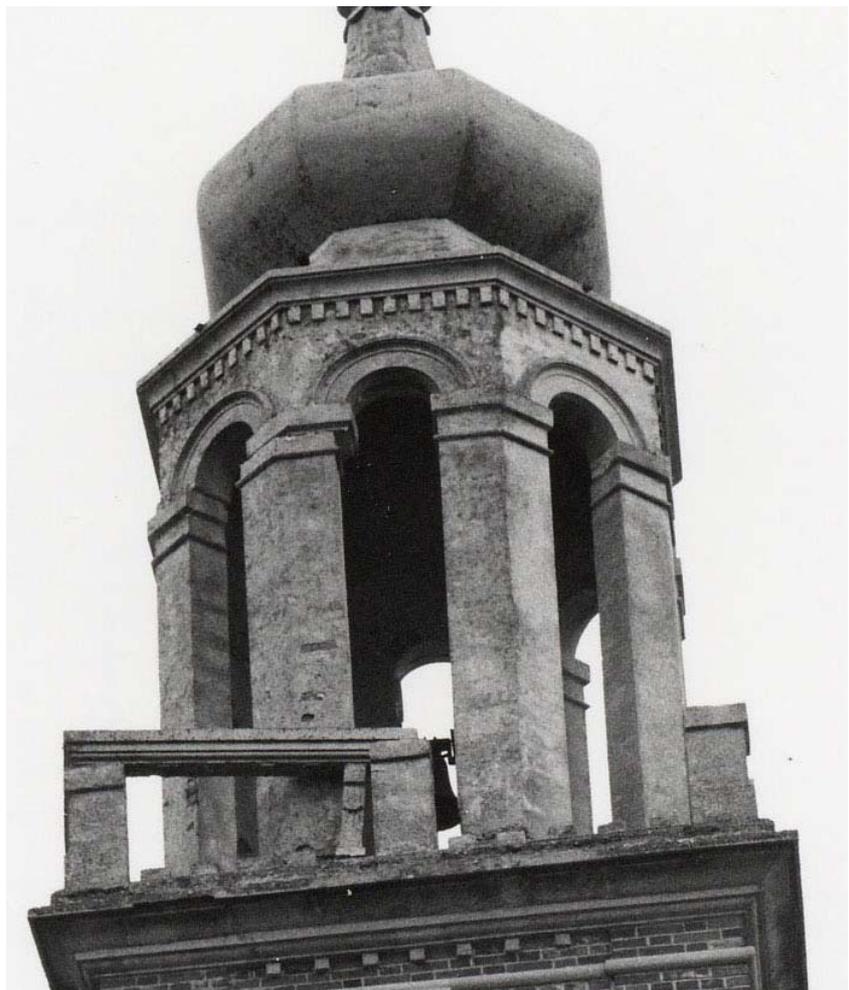
123. Tricesimo (UD) - Chiesa della Natività di Maria a Felettano - 1976

Durante l'evento sismico la copertura pesante ha avuto degli spostamenti autonomi che hanno generato una sollecitazione di flessione e taglio nei piedritti, sia nel piano che fuori piano. Si può infatti osservare la rotazione dei piedritti sia verso l'esterno che lungo il perimetro. Lo scarso collegamento tra i piedritti e la struttura soprastante ha inoltre favorito lo scorrimento tra i due elementi.

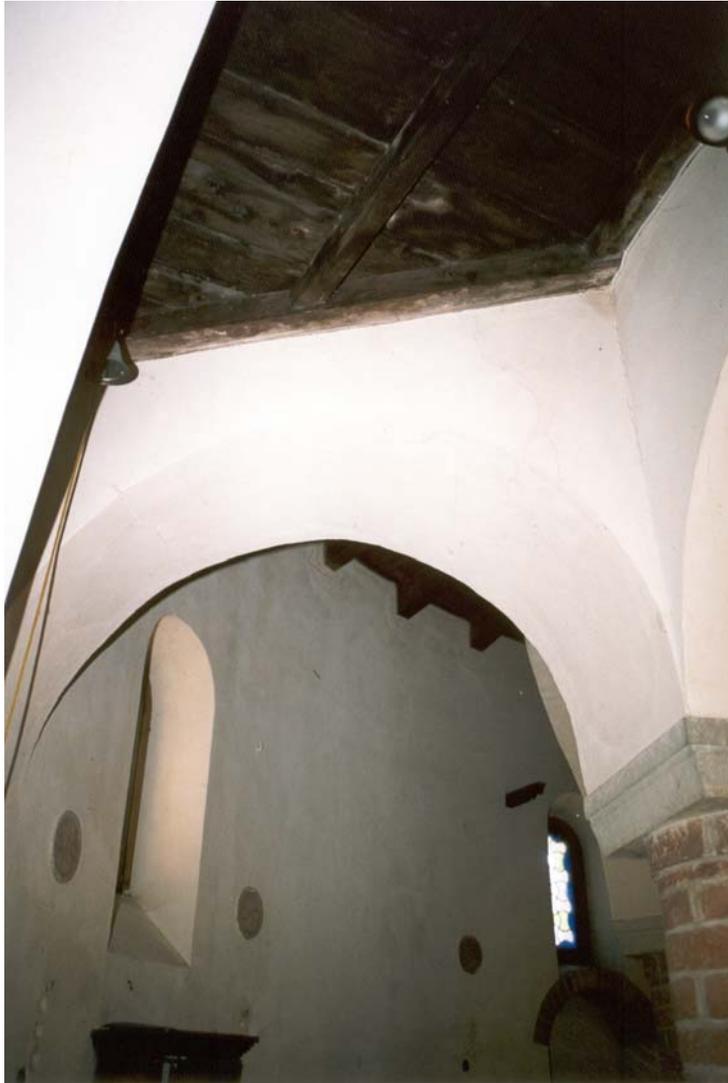
FOTO 9: arco di collegamento destro fra anello centrale dell'aula e presbiterio

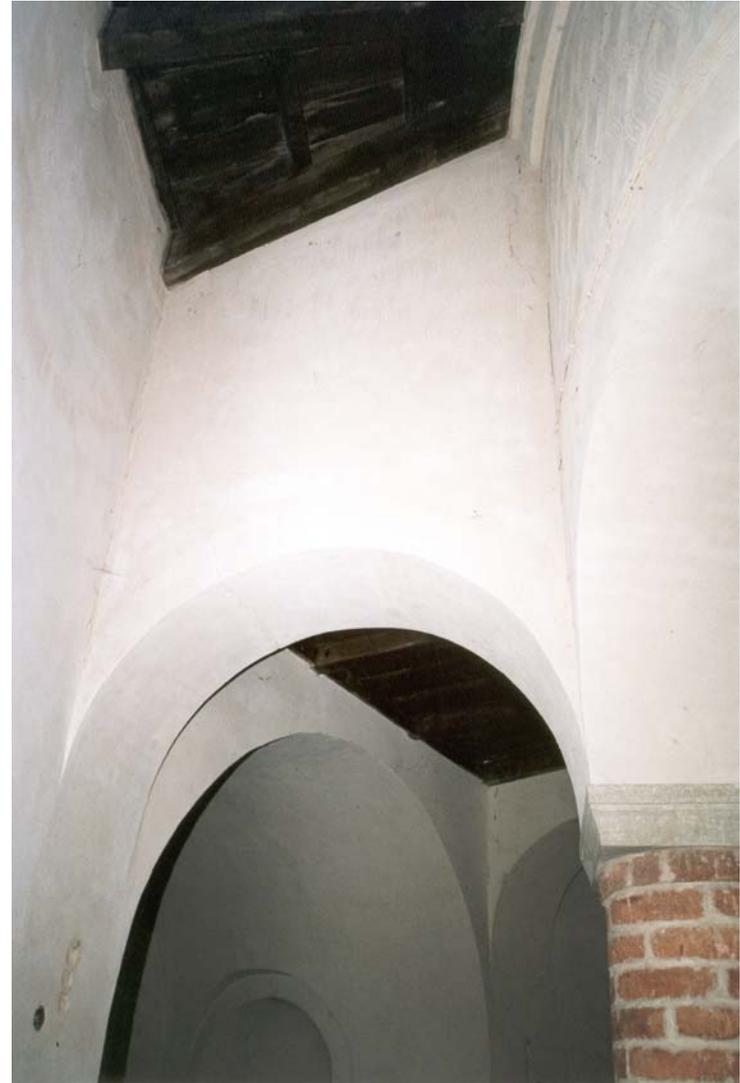
FOTO 10: arco di collegamento destro fra anello centrale dell'aula e avancorpo d'ingresso

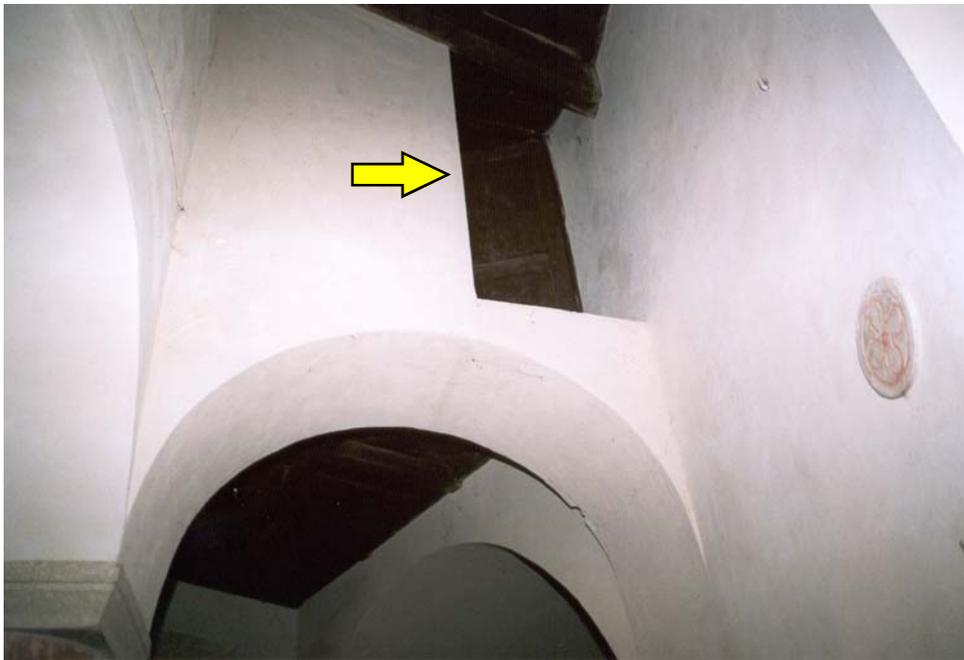
FOTO 11: arco di collegamento sinistro
fra anello centrale dell'aula e avancorpo d'ingresso

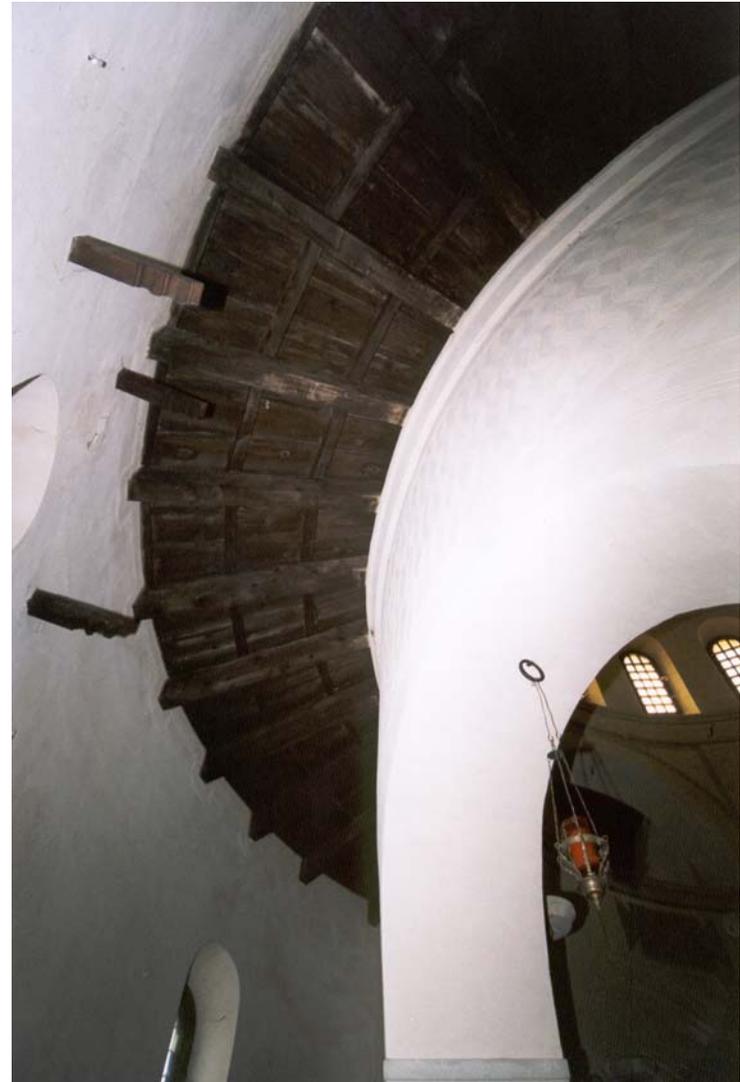
FOTO 12: copertura dell'anello esterno

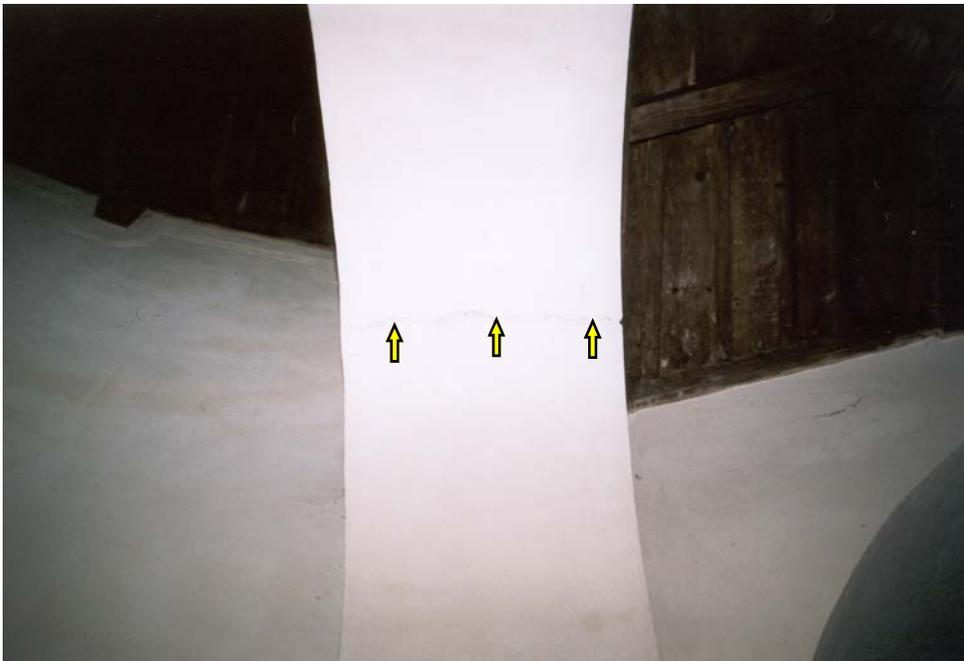
FOTO 13: arco di collegamento destro
fra anello centrale dell'aula e avancorpo d'ingresso

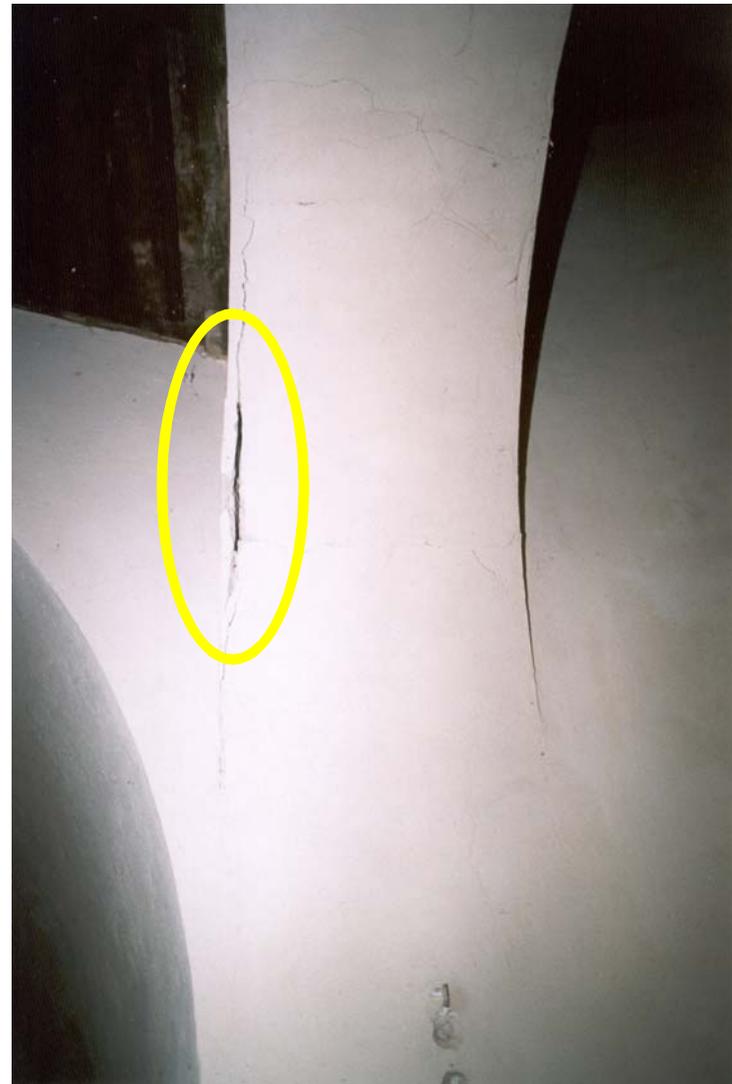
FOTO 14: arco di collegamento sinistro
fra anello centrale dell'aula e avancorpo d'ingresso

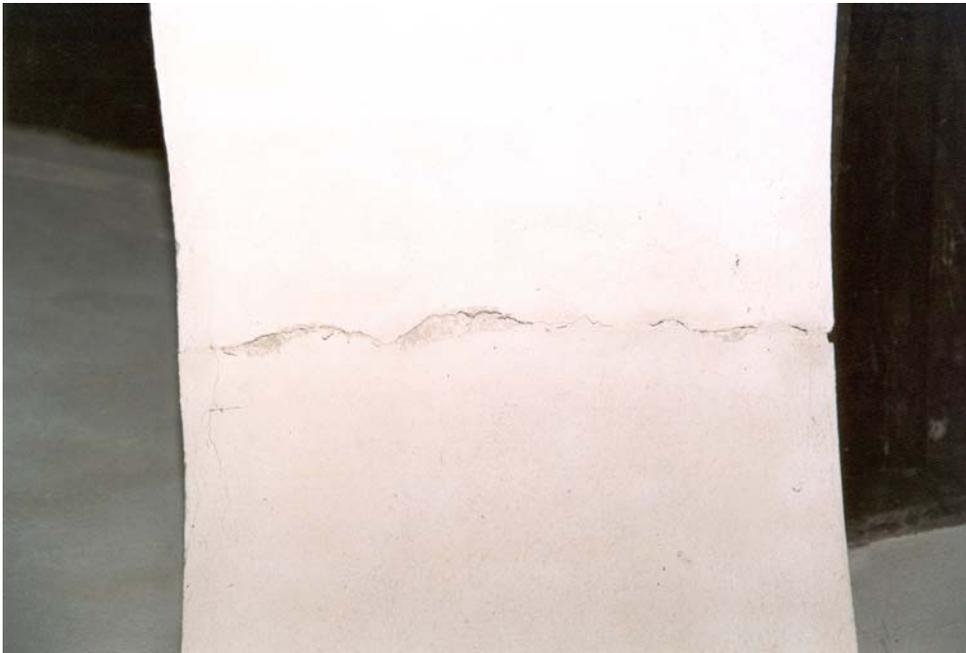
FOTO 15: chiave dell'arco di collegamento destro
fra anello centrale dell'aula e avancorpo d'ingresso - particolare.

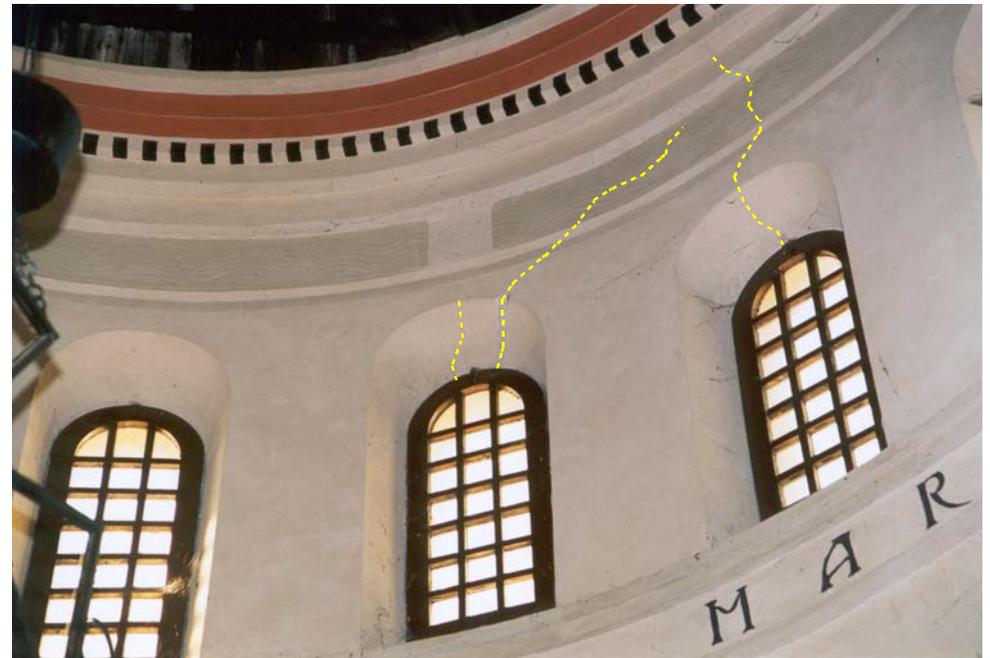
FOTO 16: tamburo (lato sinistro)

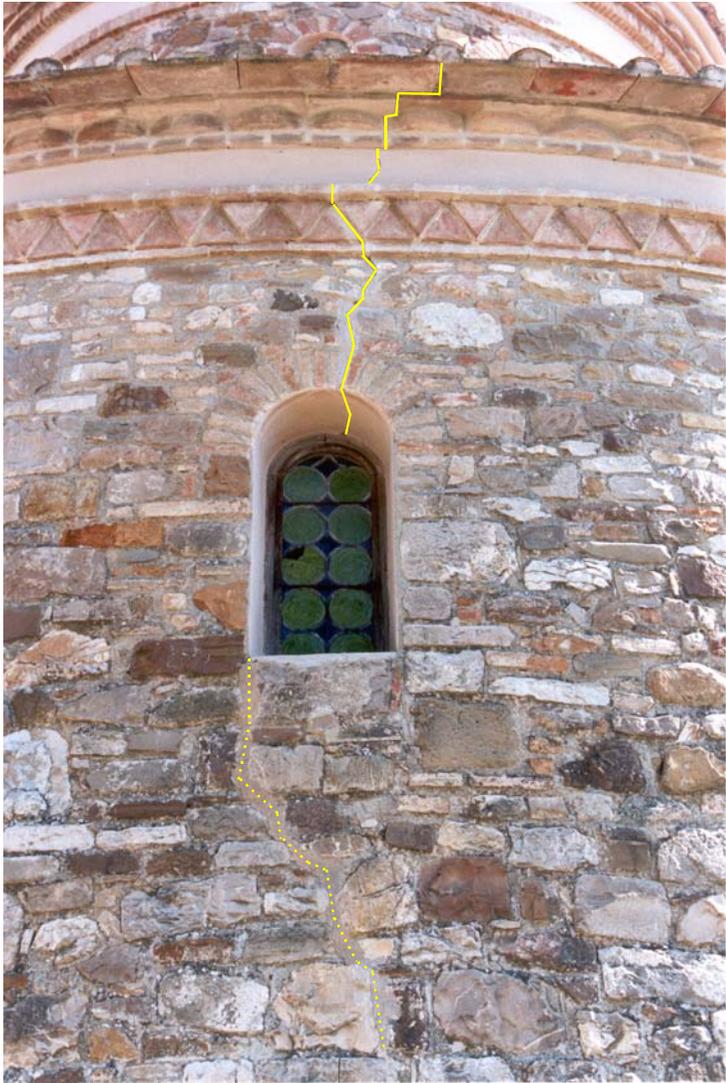
FOTO 19: anello esterno

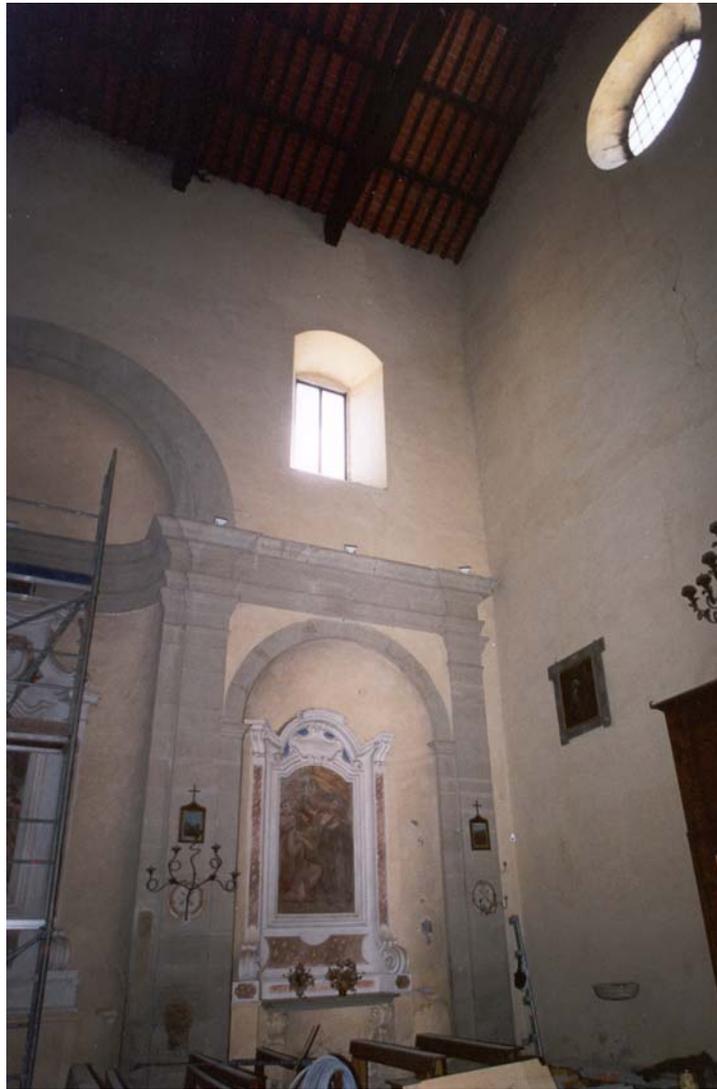
FOTO 3: angolata fra parete laterale destra e facciata

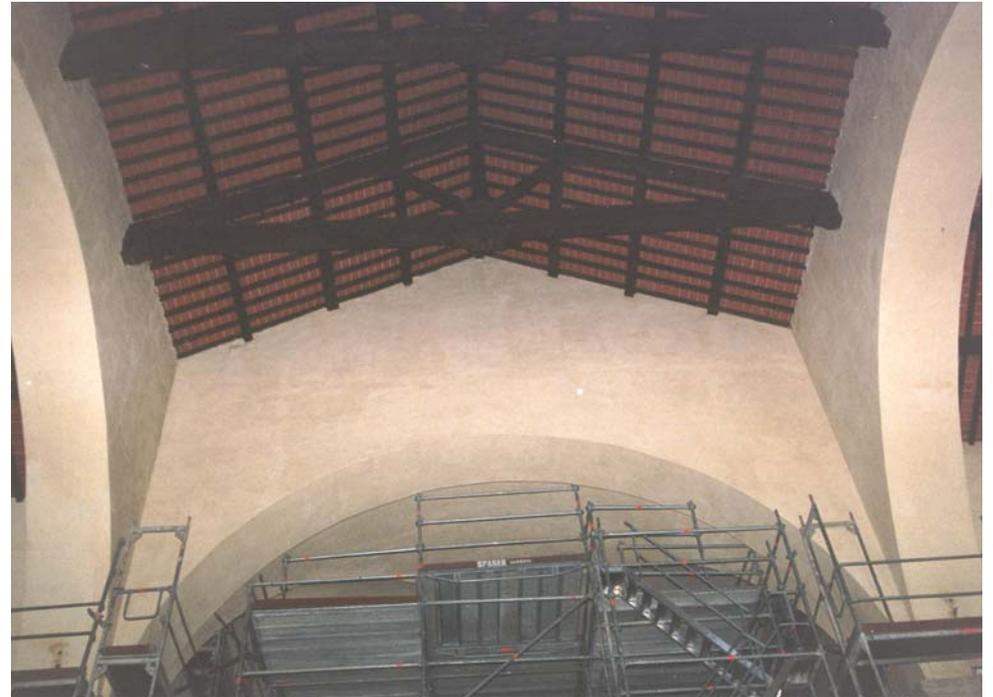
FOTO 4: arco trionfale e archi del transetto

PARTE / MACROELEMENTO	FORME DI VULNERABILITA' OSSERVATE	RIF. FOTO
Volta dell'abside	Deformazione dovuta a danno pregresso (si vedano le considerazioni relative al danno).	7,8, 9
	Interruzione dei cordoli di sommità e presumibile mancanza di adeguato collegamento tra muratura e orditura principale copertura.	6
Pareti laterali navata e transetto	Indebolimento della sezione muraria per inserimento di altari.	2,3
Transetto	Riduzione di sezione muraria per la presenza di ampi fori alla base.	5
Transetto /abside	Carenza di collegamento tra l'arco sinistro della navata e l'arco trionfale "denunciato" dalla presenza di una lesione.	4

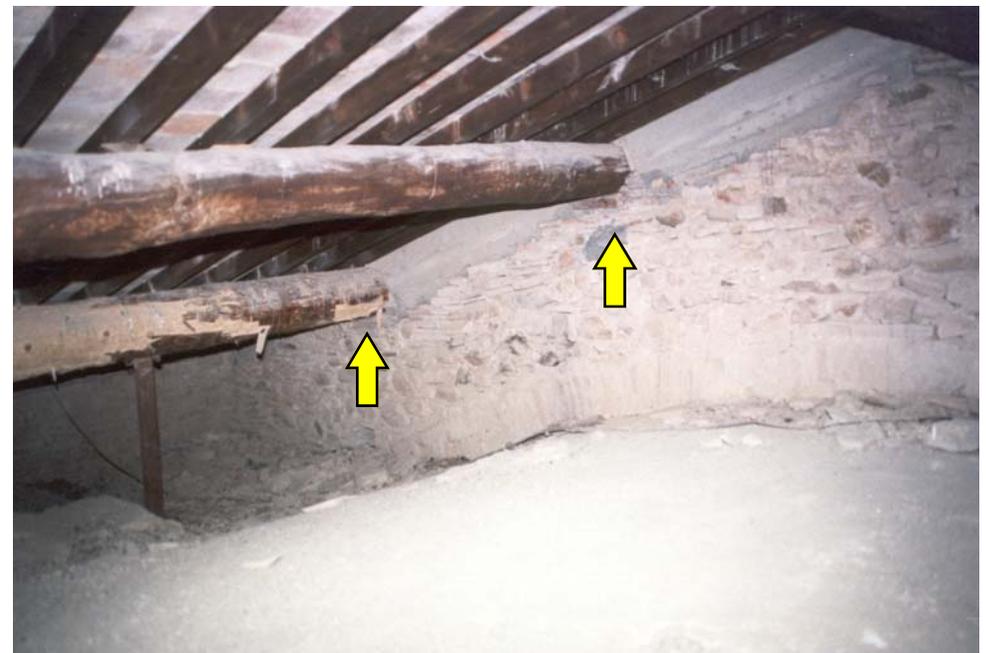
FOTO 6: copertura dell'abside
