**ISTRUZIONI TECNICHE
PER L'INTERPRETAZIONE ED IL RILIEVO PER MACROELEMENTI
DEL DANNO E DELLA VULNERABILITÀ SISMICA DELLE CHIESE**

REGIONE TOSCANA

Dipartimento delle Politiche Territoriali e Ambientali
AREA - Servizio Sismico Regionale

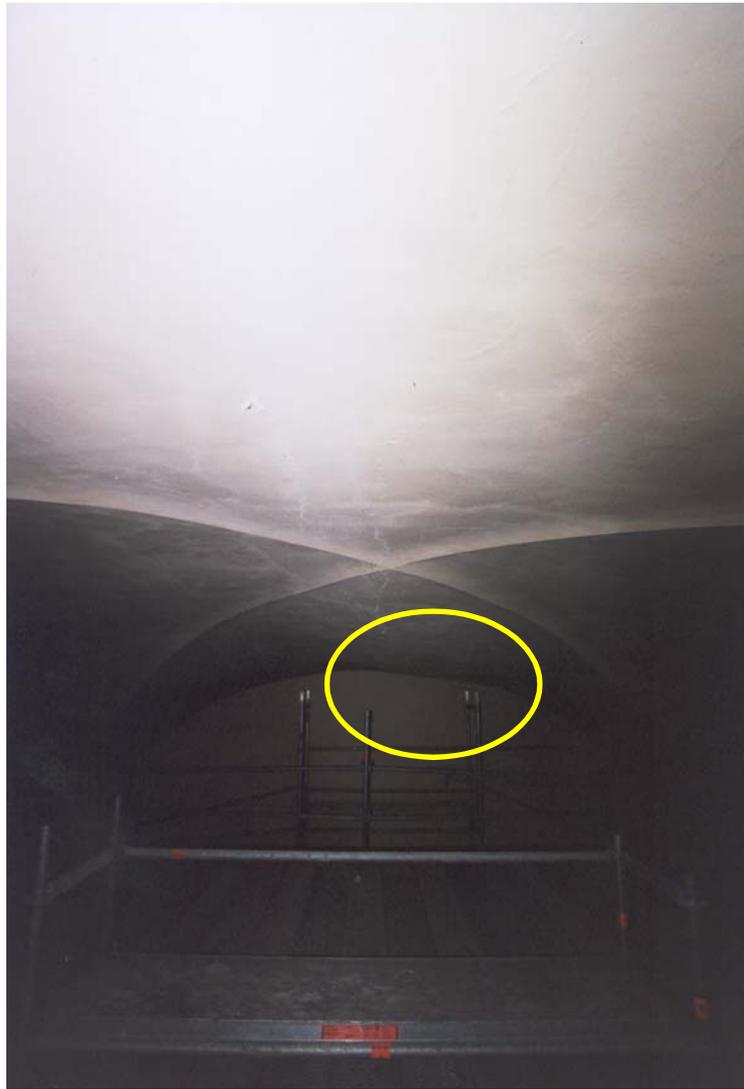
FOTO 7: volta dell'abside

La volta dell'abside presenta deformazioni e alcune lesioni e per tale elemento strutturale non è prevista attualmente l'esecuzione di lavori.

PARTE / MACROELEMENTO	TIPO DI DANNO OSSERVATO	ENTITA' DEL DANNO	RIF. FOTO
Volta dell'abside	Deformazione della volta. La volta a crociera presenta deformazioni di notevole entità accompagnate da inversioni di curvatura che producono alcune lievi lesioni all'intradosso. Il danno non è imputabile - se non in minima parte - agli ultimi eventi sismici.	La deformazione è pregressa e di notevole entità; all'estradosso è però presente una cappa in calcestruzzo con curvatura regolare. Questa circostanza fa ritenere che la valutazione dell'entità del danno vada ricondotta all'effettiva situazione statica conseguita in seguito ad eventuali interventi strutturali precedenti. Per esprimere una valutazione circa le risorse strutturali si ritiene necessario un approfondimento conoscitivo che riguardi la ricostruzione cronologica degli interventi strutturali e/o l'esecuzione di sondaggi volti ad accertare gli effettivi schemi statici esistenti. Non è infatti da escludere che i lavori precedentemente eseguiti abbiano contribuito a consolidare la struttura in una configurazione deformata.	7 8 9

PARTE / MACROELEMENTO	FORME DI VULNERABILITA' OSSERVATE	RIF. FOTO
Volta dell'abside	Deformazione dovuta a danno pregresso (si vedano le considerazioni relative al danno).	7,8, 9
	Interruzione dei cordoli di sommità e presumibile mancanza di adeguato collegamento tra muratura e orditura principale copertura.	6
Pareti laterali navata e transetto	Indebolimento della sezione muraria per inserimento di altari.	2,3
Transetto	Riduzione di sezione muraria per la presenza di ampi fori alla base.	5
Transetto /abside	Carenza di collegamento tra l'arco sinistro della navata e l'arco trionfale "denunciato" dalla presenza di una lesione.	4

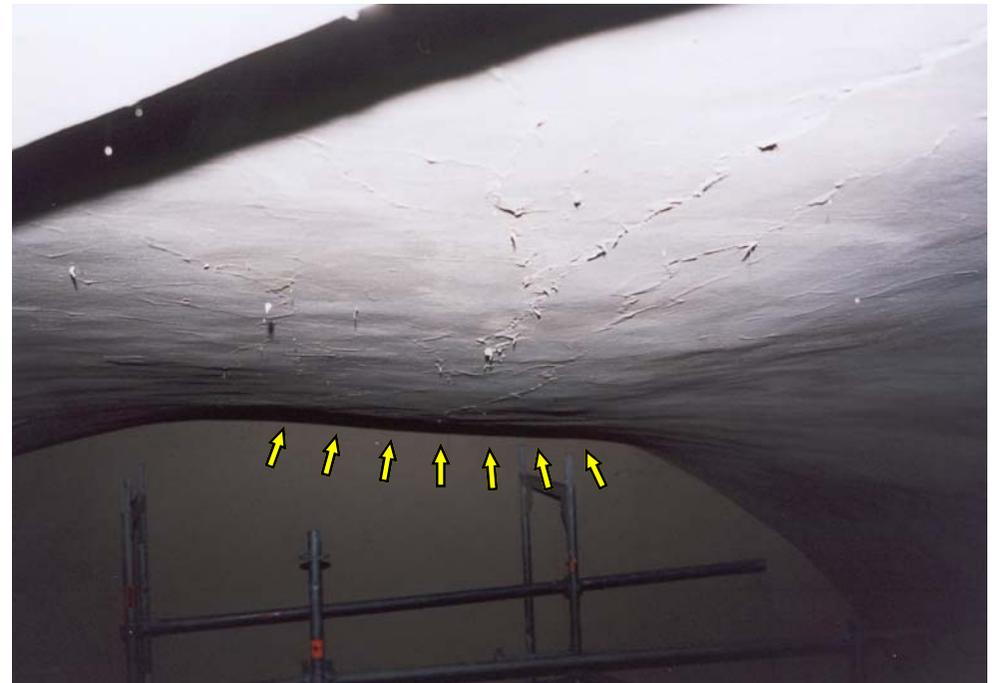
FOTO 8: volta dell'abside - particolare della reformazione

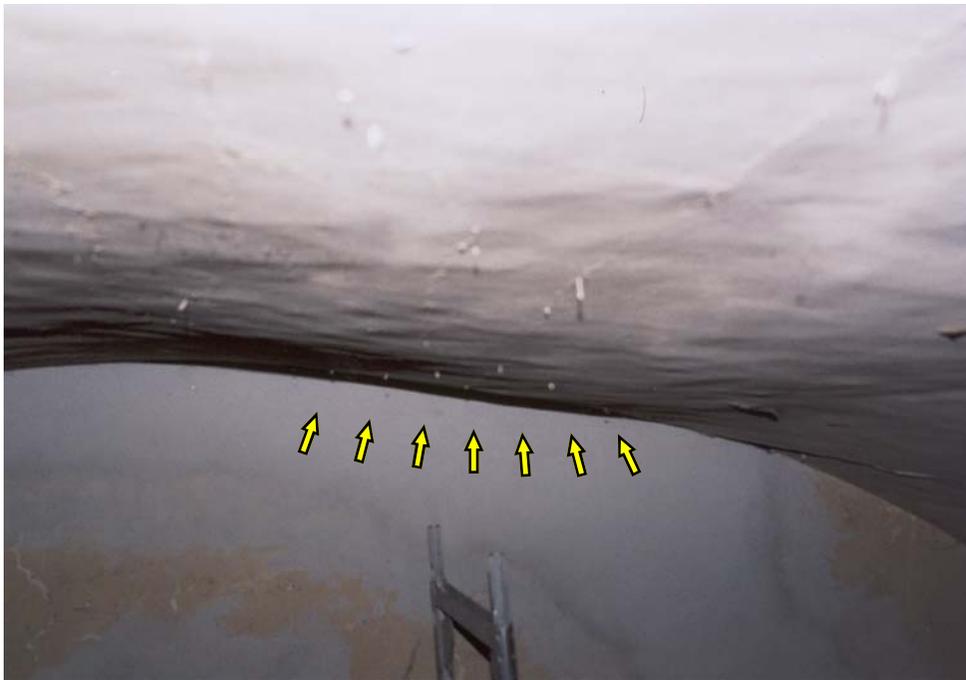
FOTO 9: volta dell'abside
particolare della deformazione

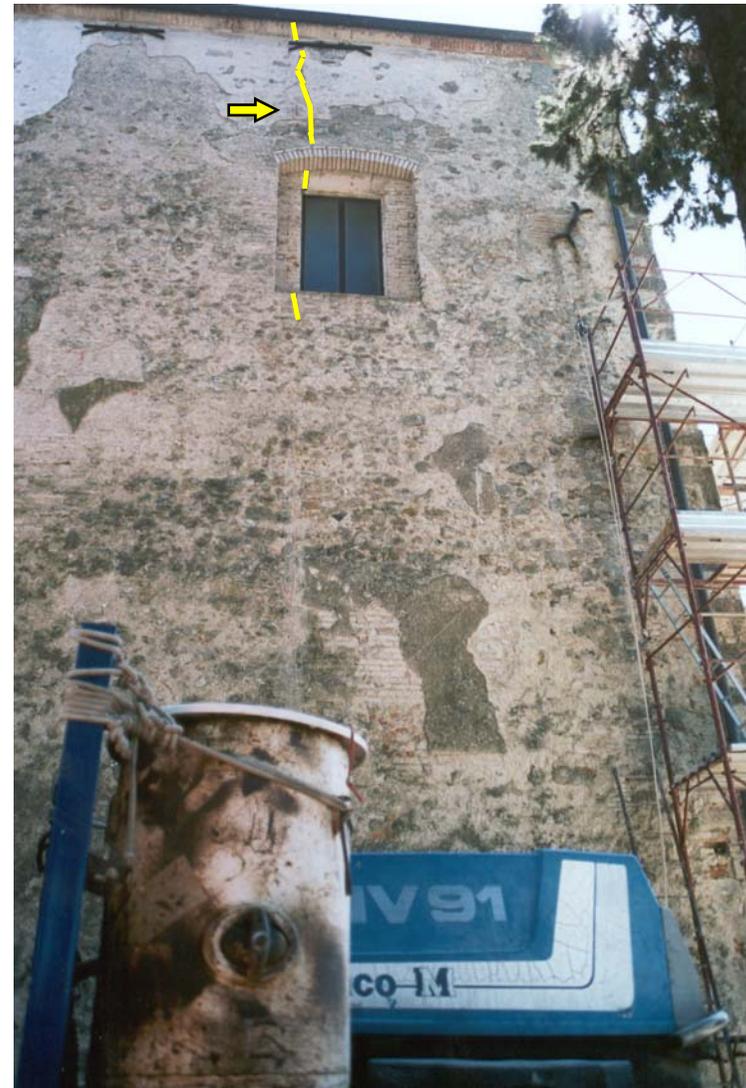
FOTO 10: parete laterale sinistra
fascia di sovrapposizione con la facciata

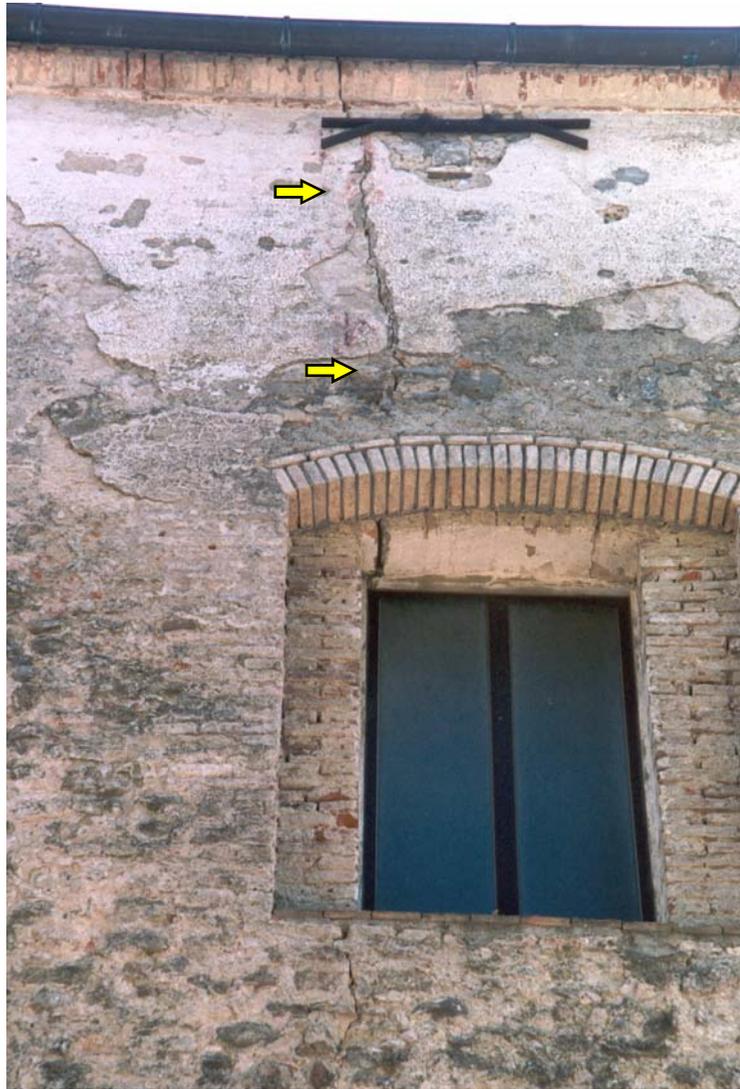
FOTO 11: parete laterale sinistra
fascia di sovrapposizione con la facciata - particolare

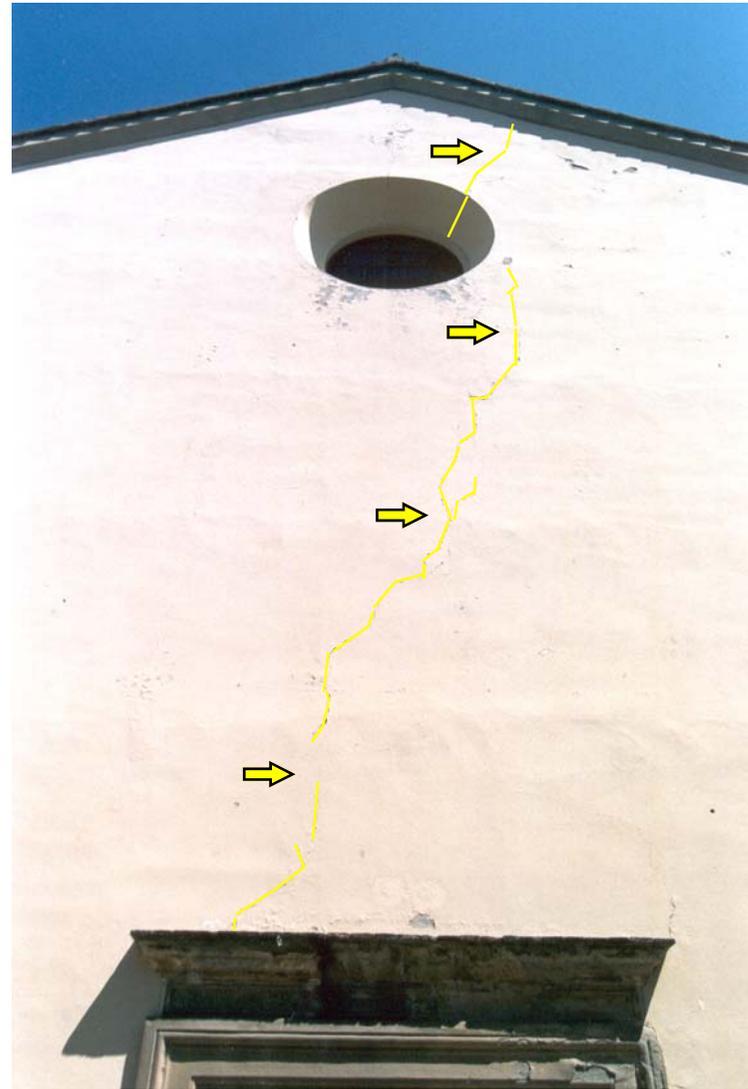
FOTO 12: timpano di facciata

Facciata	Ribaltamento di facciata. Sono riscontrabili lesioni nelle fasce di sovrapposizione con le pareti laterali in corrispondenza delle finestre, indicative di un ribaltamento di facciata.	Le lesioni macroscopicamente osservabili sono di lieve entità.	1 10 11
	Meccanismo di scorrimento nel piano. La facciata è stata interessata da azioni nel piano della muratura che hanno prodotto lesioni nella fascia centrale di muratura fra portale e copertura.	Le lesioni macroscopicamente osservabili sono di lieve entità.	12

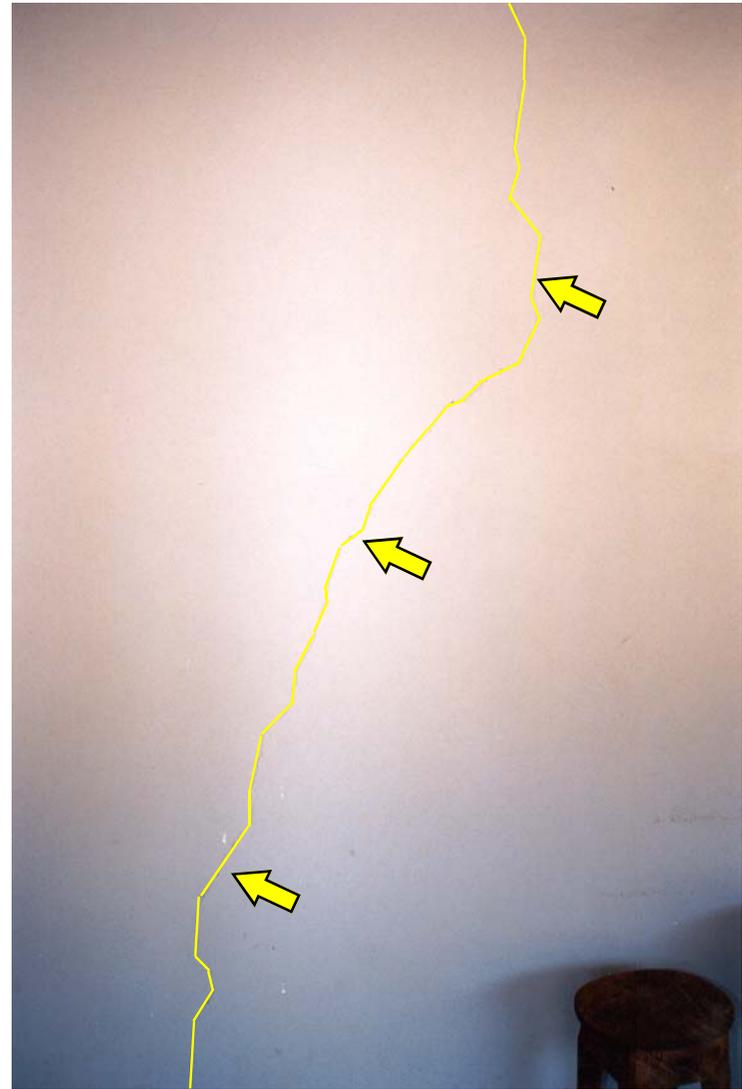
FOTO 8: parete laterale destra - lesione sul lato esterno

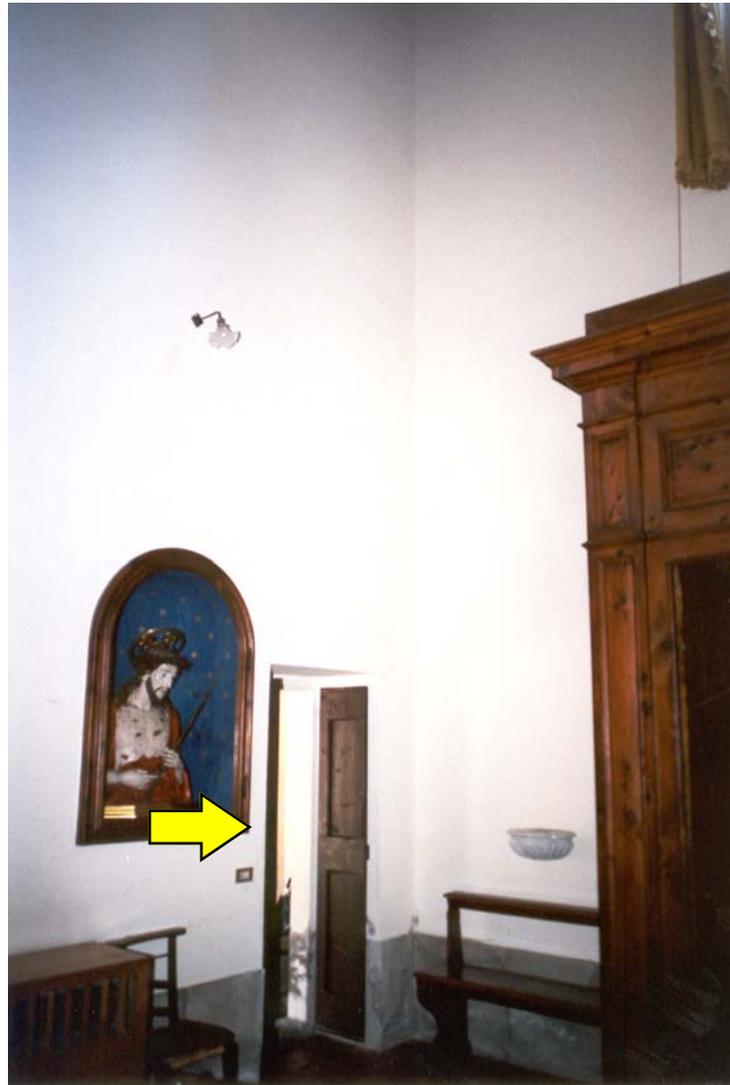
FOTO 9: fascia di sovrapposizione tra facciata e parete laterale destra

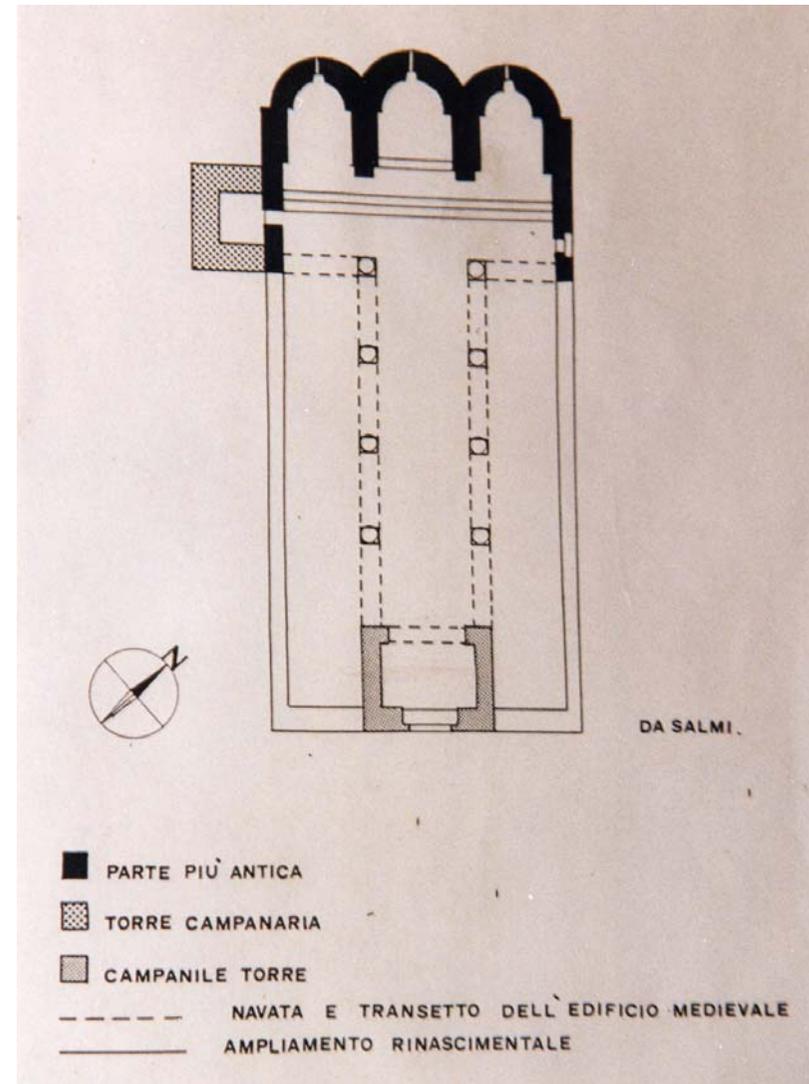
FOTO 2: pianta con l'individuazione della storia costruttiva

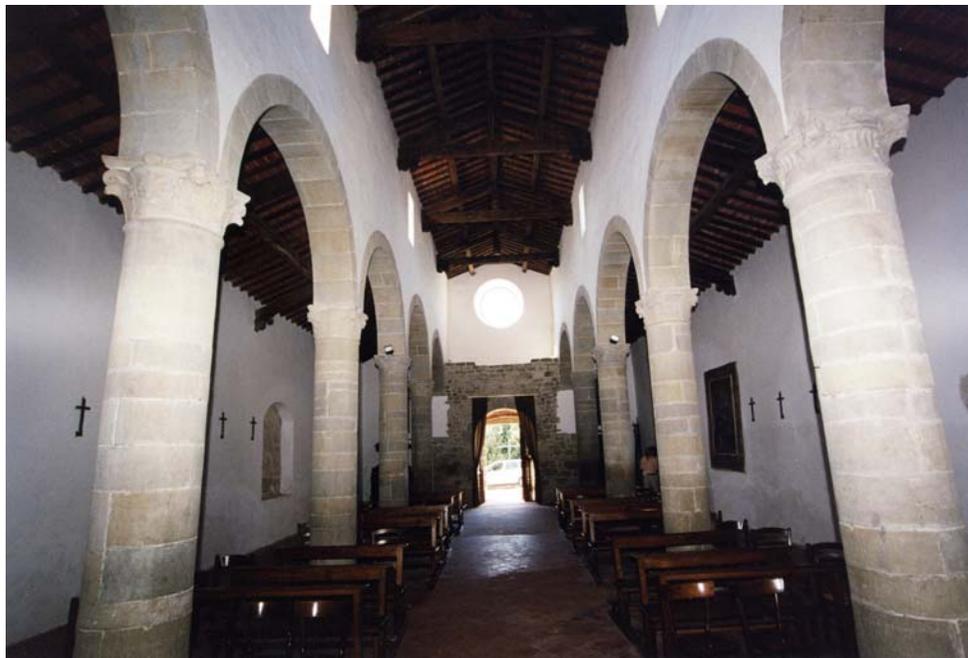
FOTO 3: navata centrale verso l'ingresso

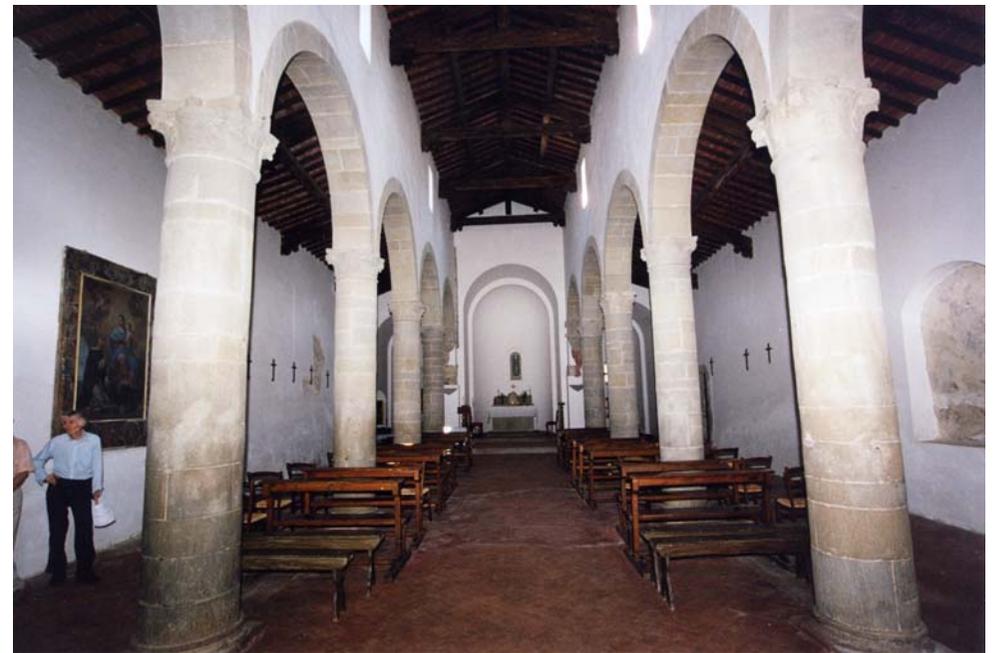
FOTO 4: navata centrale verso l'abside

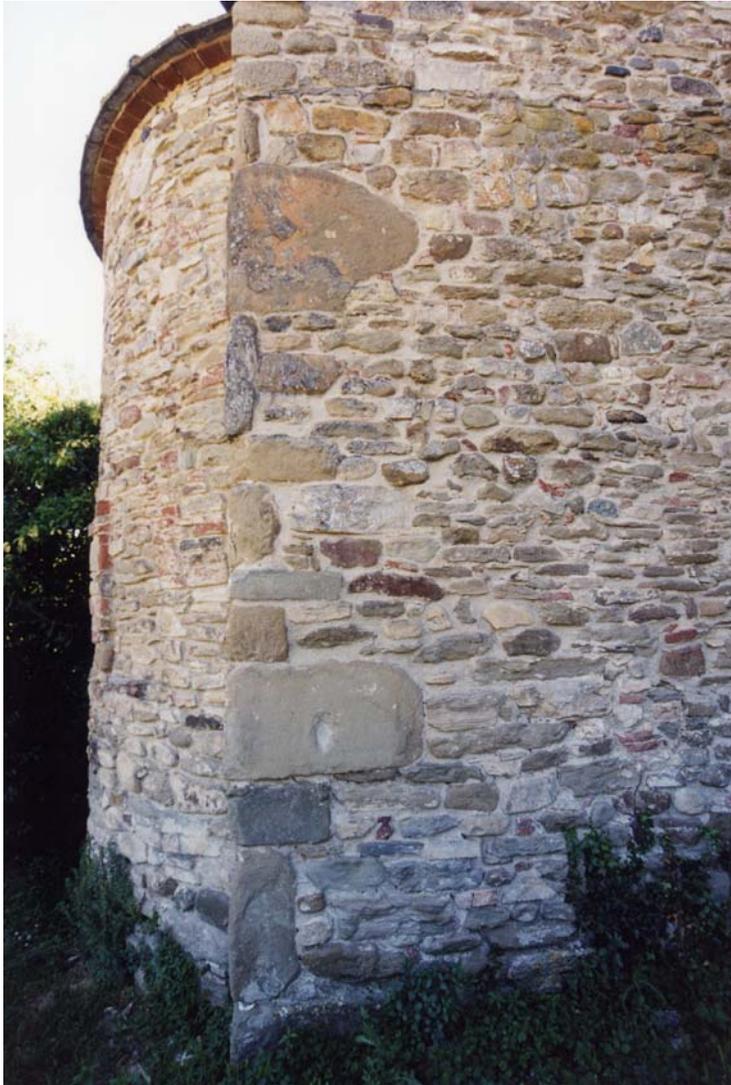
FOTO 5: abside

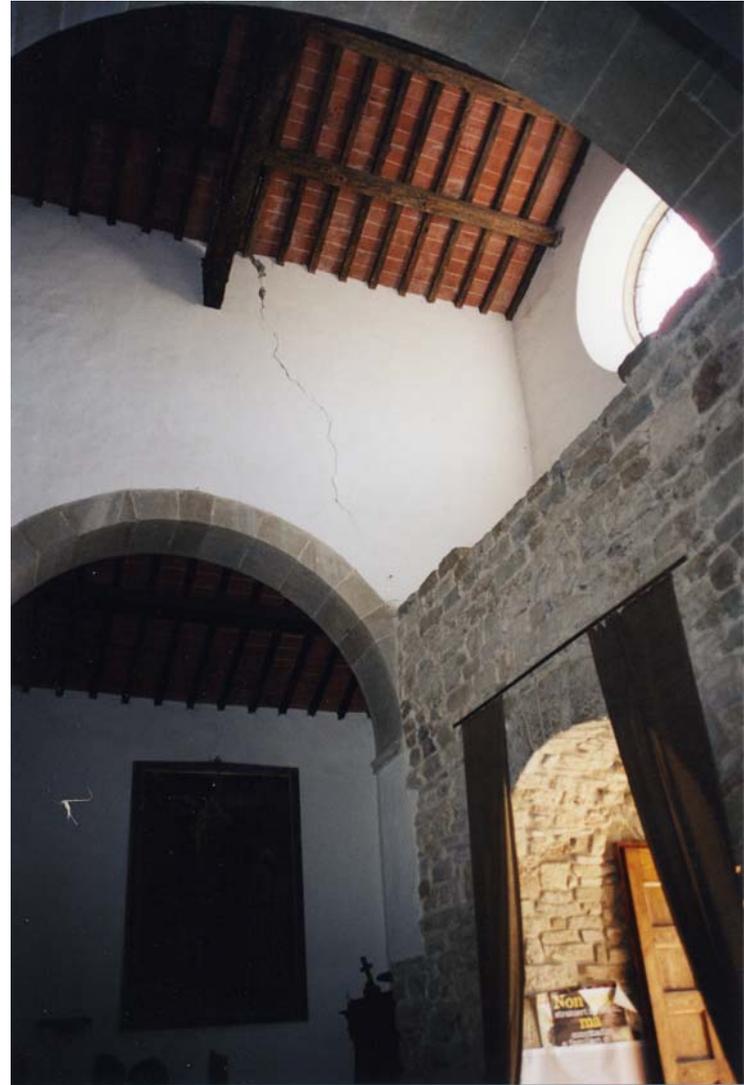
FOTO 6: ingresso e parete laterale destra della navata centrale

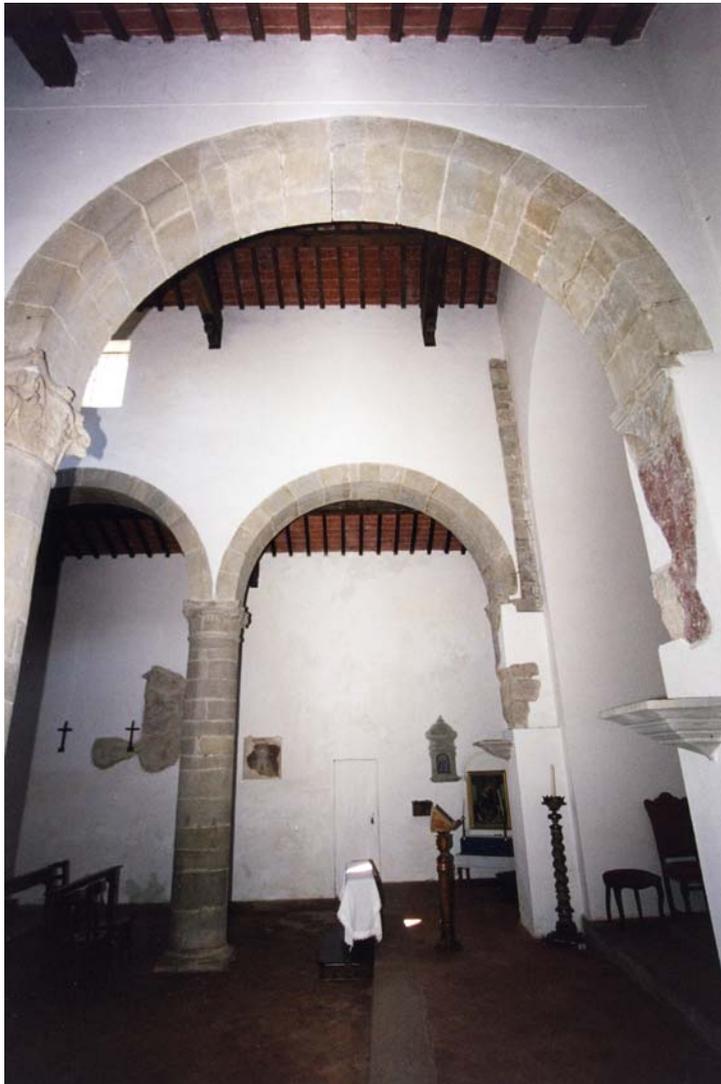
FOTO 7: interno presso la zona absidale

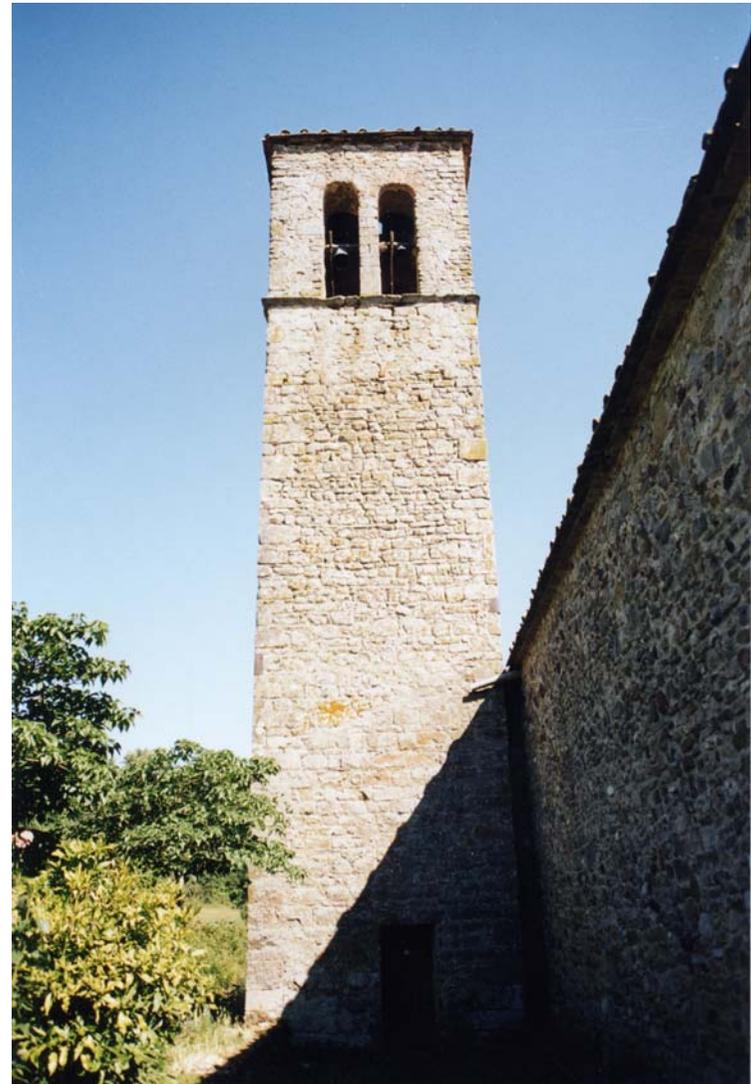
FOTO 8: campanile

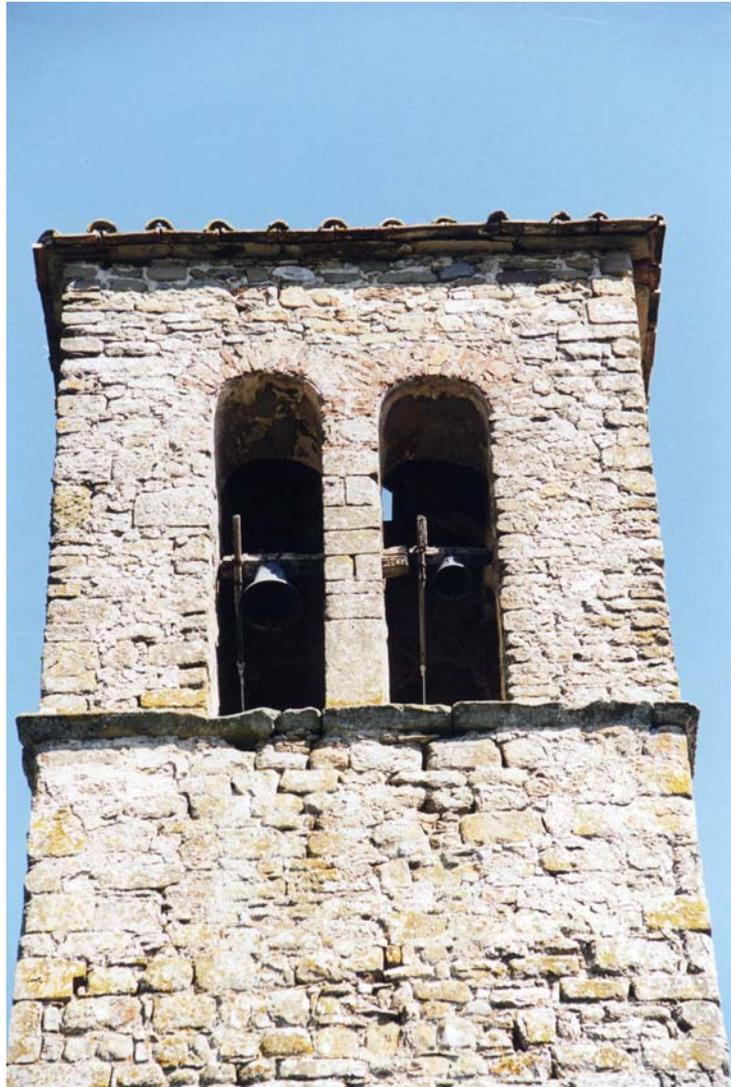
FOTO 9: cella campanaria

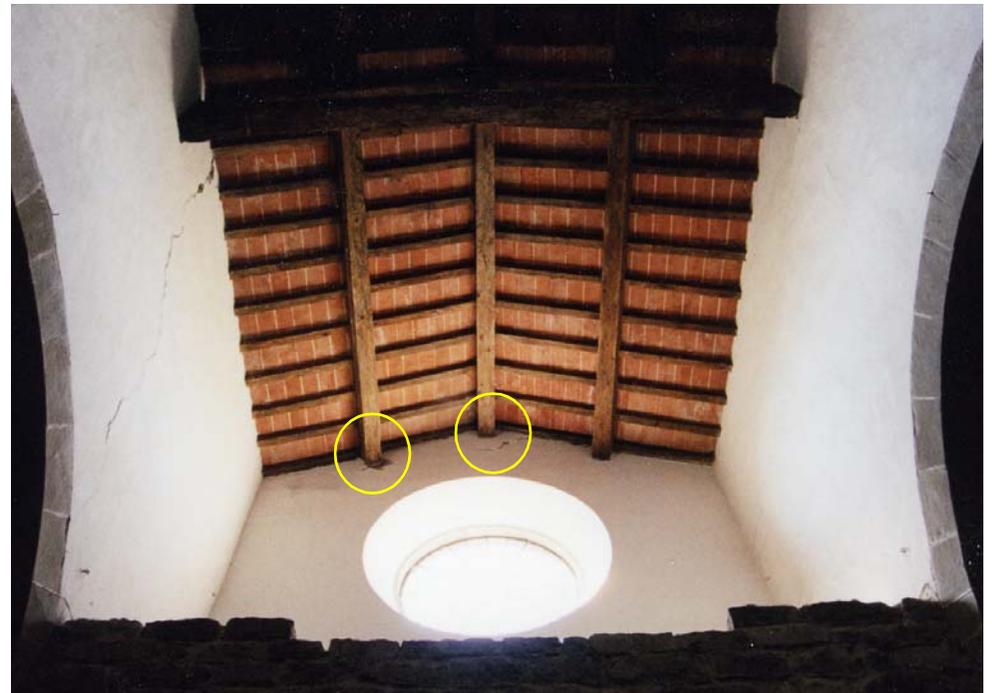
FOTO 10: copertura della navata centrale e timpano di facciata

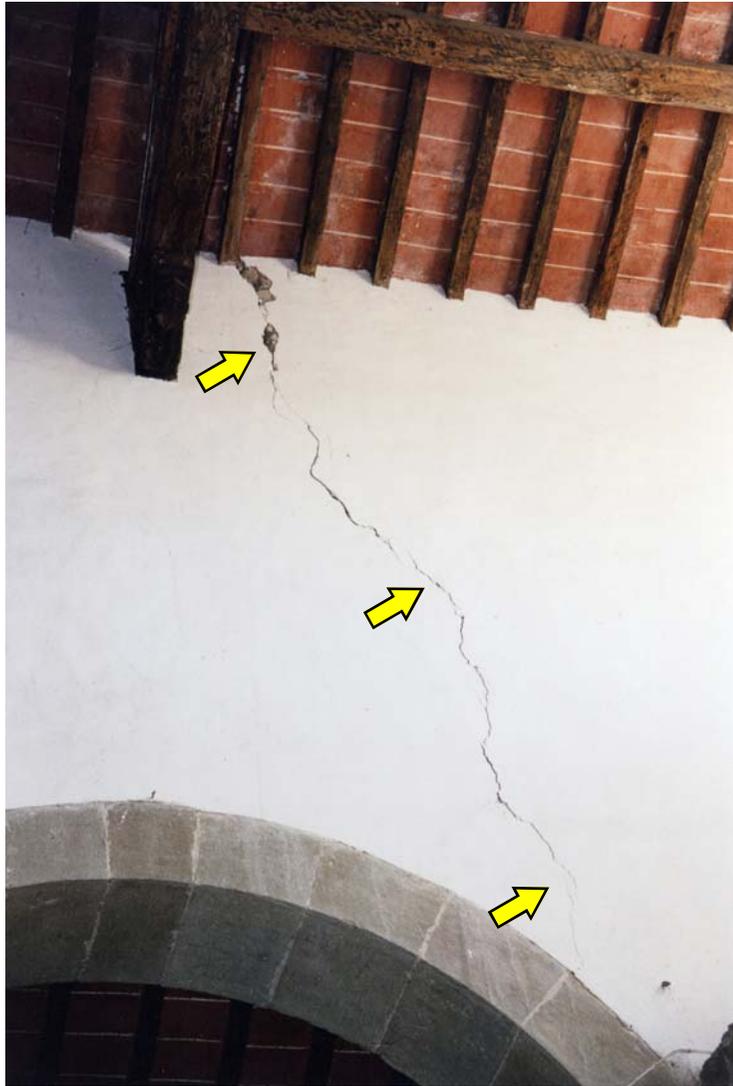
FOTO 11: navata centrale - parete laterale destra

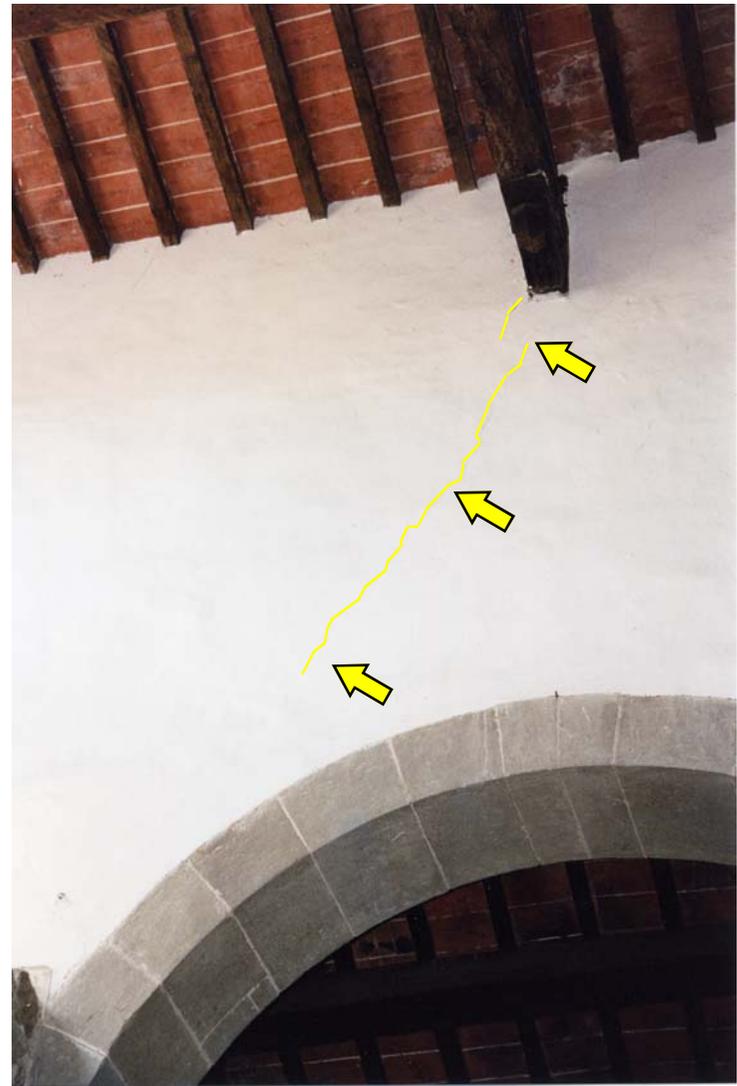
FOTO 12: navata centrale - parete laterale sinistra

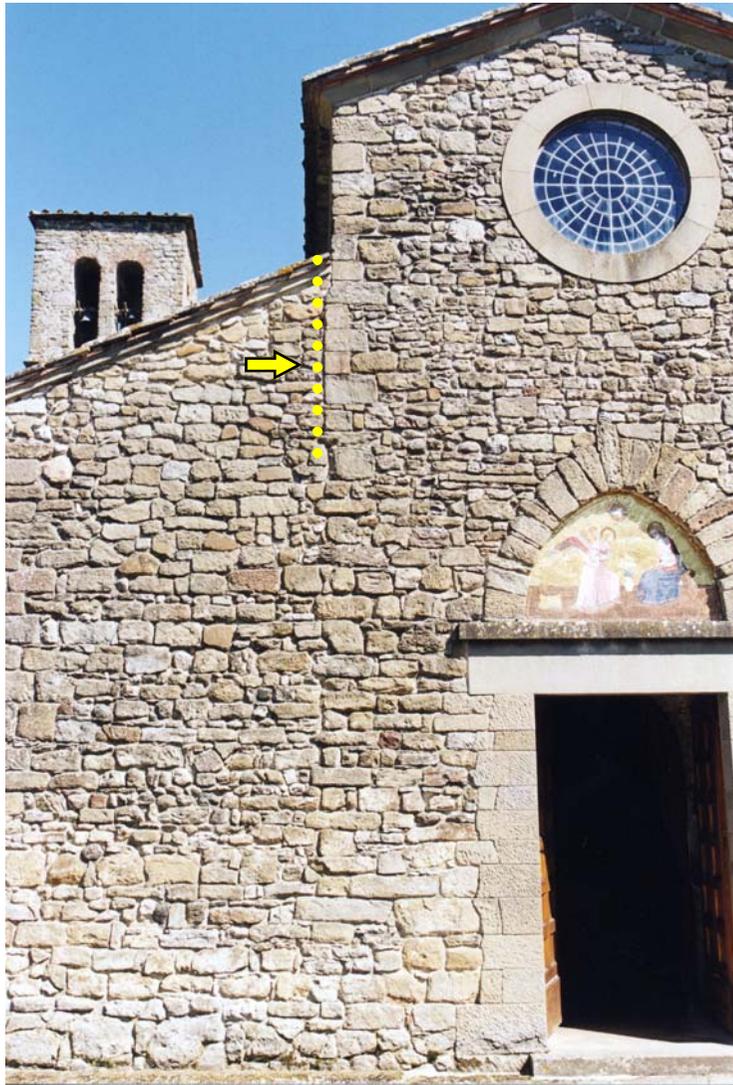
FOTO 13: facciata - parte sinistra

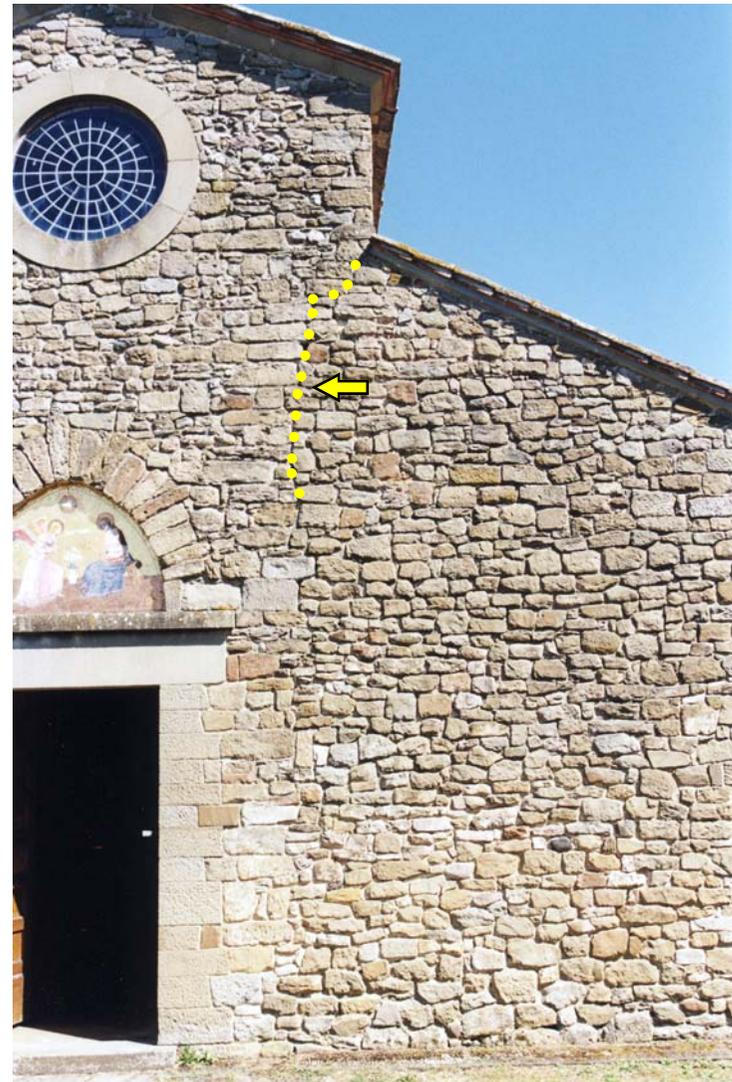
FOTO 14: facciata - parte destra

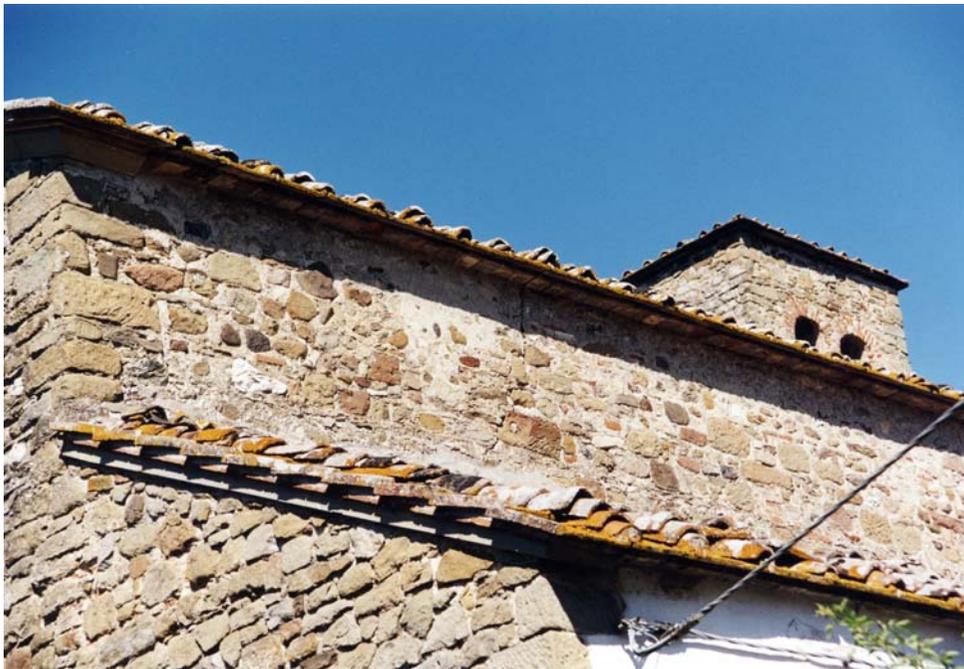
FOTO 15a: parete laterale destra della navata centrale; fascia di sovrapposizione con la facciata

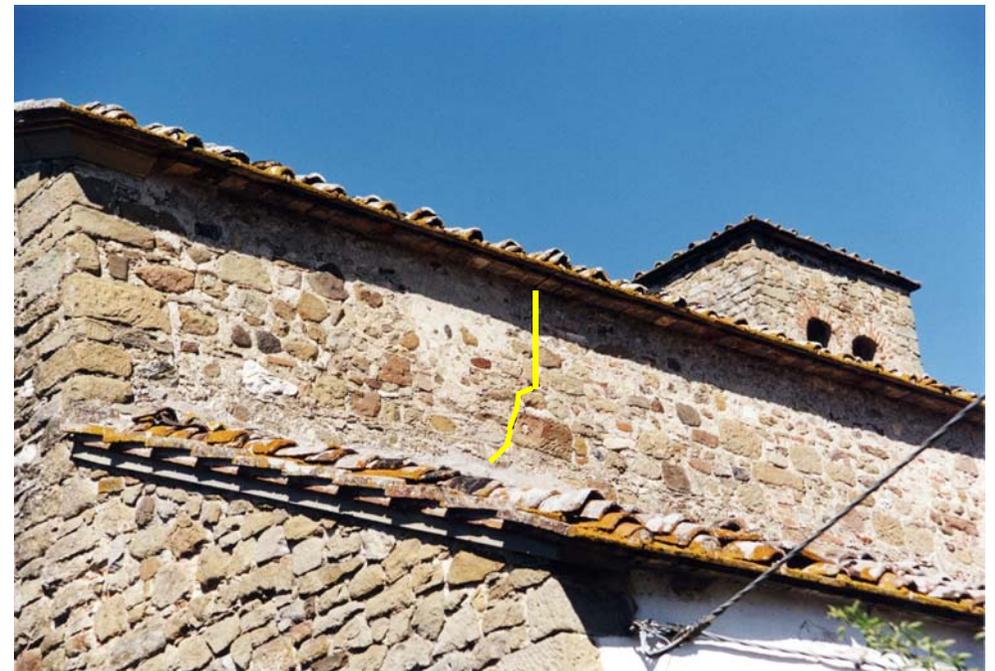
FOTO 15b: parete laterale destra della navata centrale; fascia di sovrapposizione con la facciata

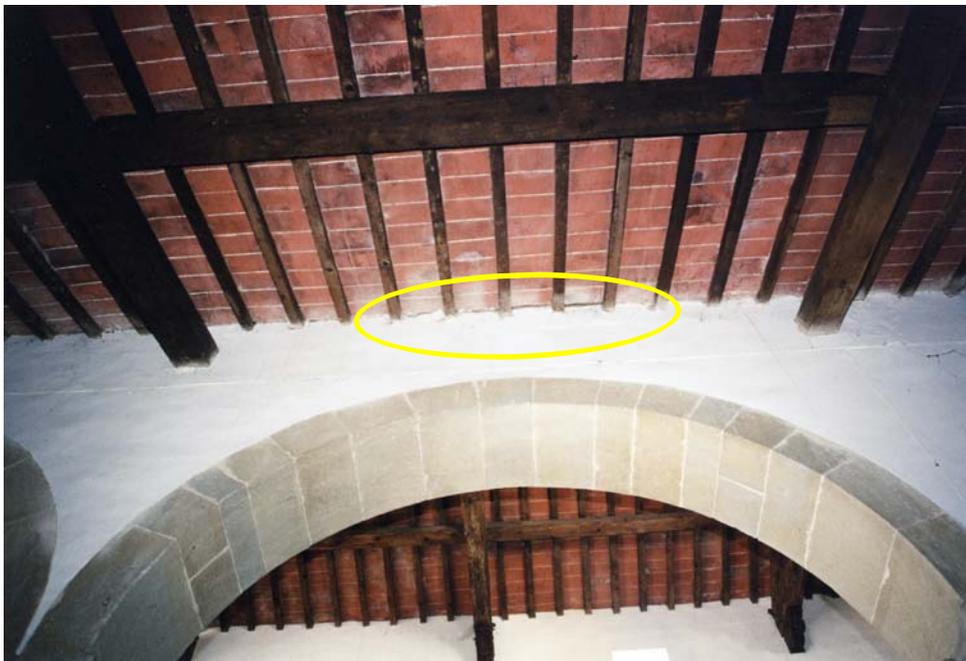
FOTO 16: copertura della navata laterale destra

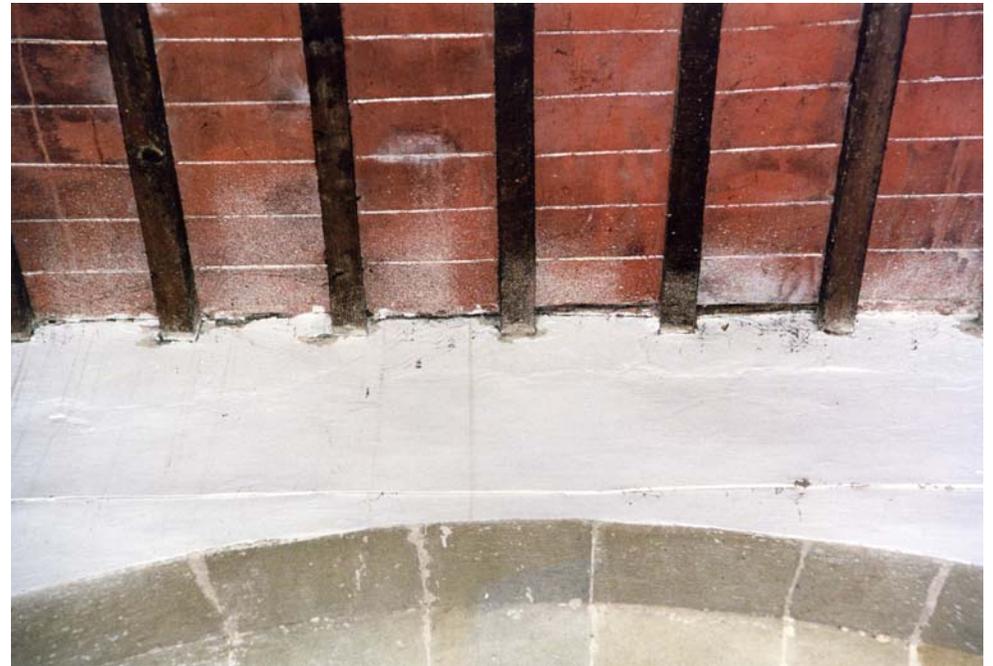
FOTO 17: copertura navata laterale destra - particolare

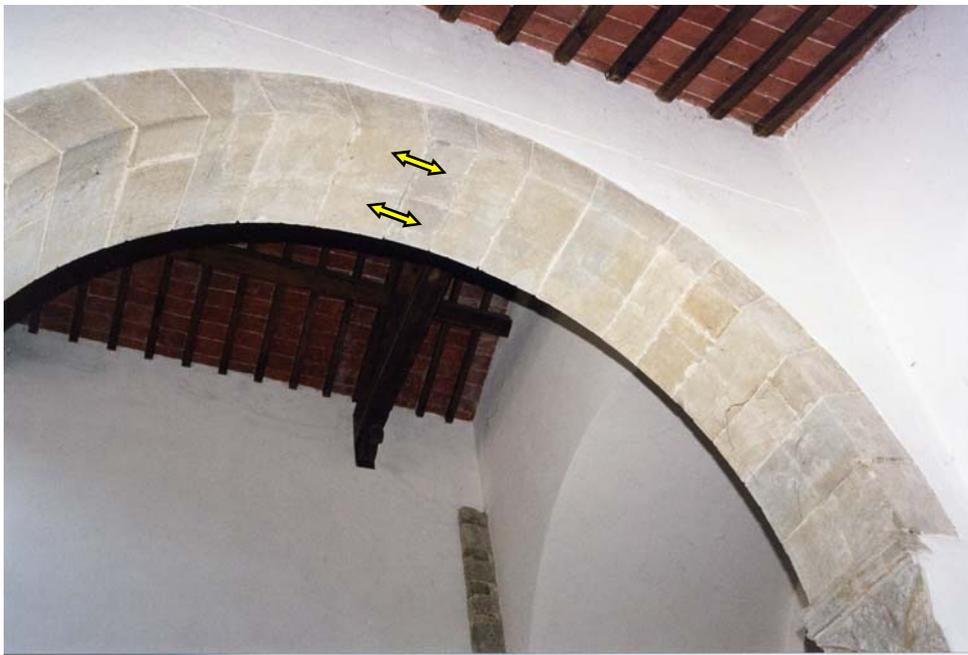
FOTO 18: arco della navata laterale destra in prossimità delle absidi

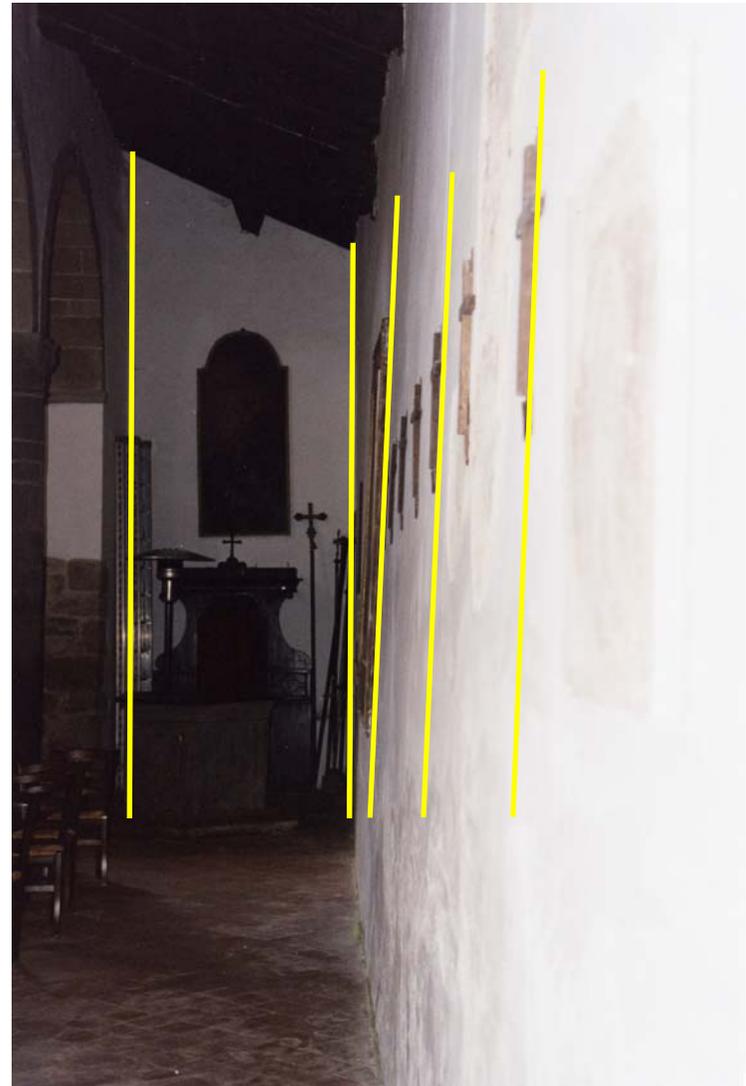
FOTO 19: parete laterale della navata sinistra

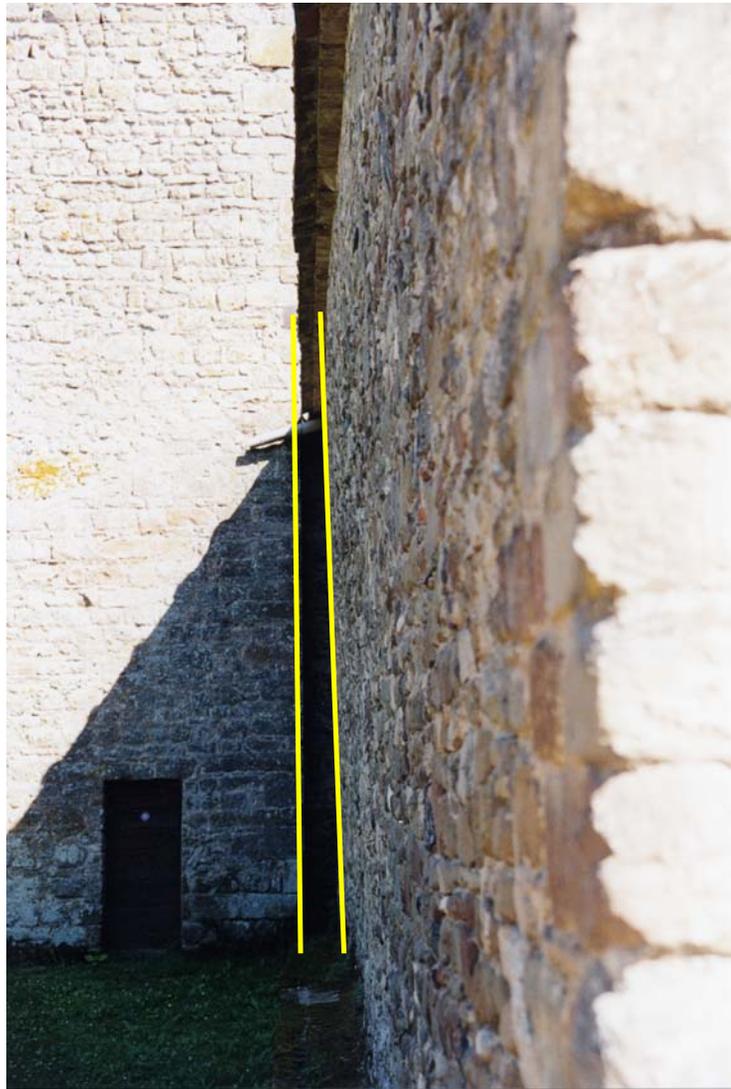
FOTO 20: parete laterale della navata sinistra

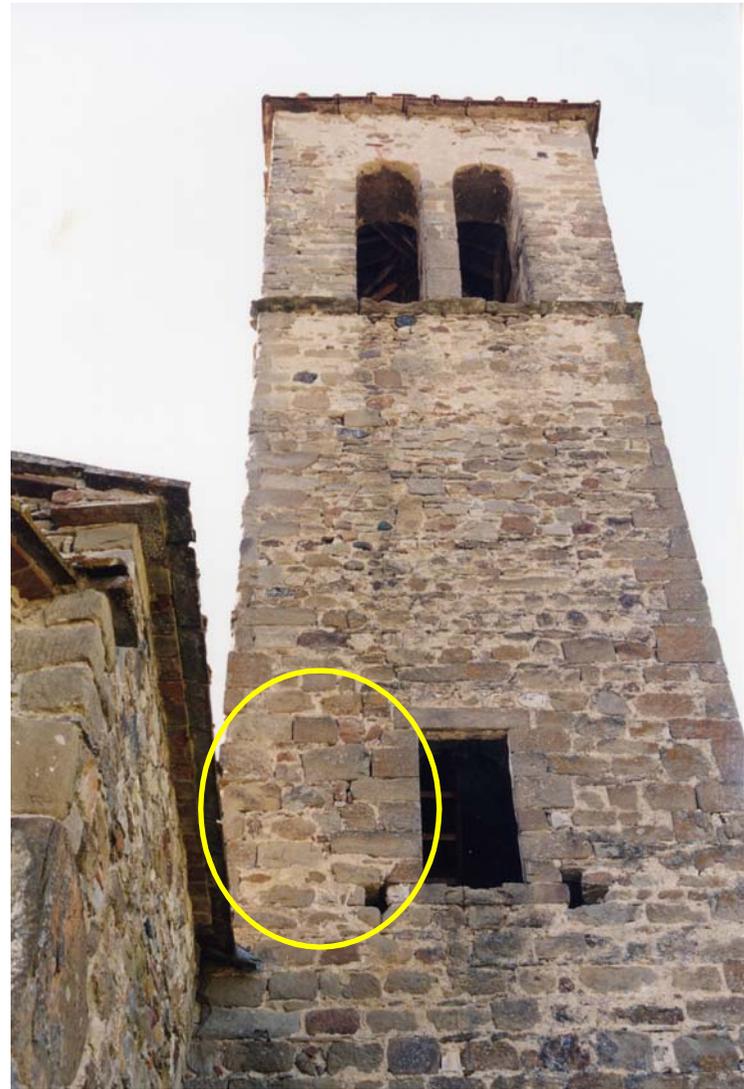
FOTO 21: campanile lato posteriore
