**ISTRUZIONI TECNICHE
PER L'INTERPRETAZIONE ED IL RILIEVO PER MACROELEMENTI
DEL DANNO E DELLA VULNERABILITÀ SISMICA DELLE CHIESE**

REGIONE TOSCANA

Dipartimento delle Politiche Territoriali e Ambientali
AREA - Servizio Sismico Regionale

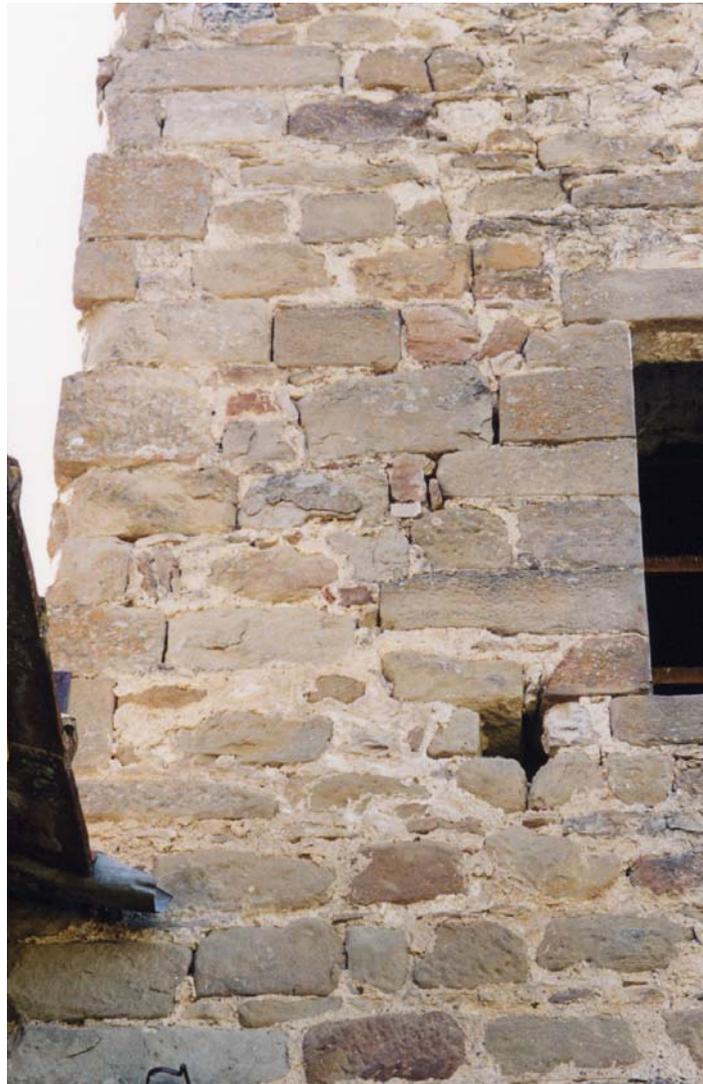
FOTO 22: campanile - particolare del lato posteriore

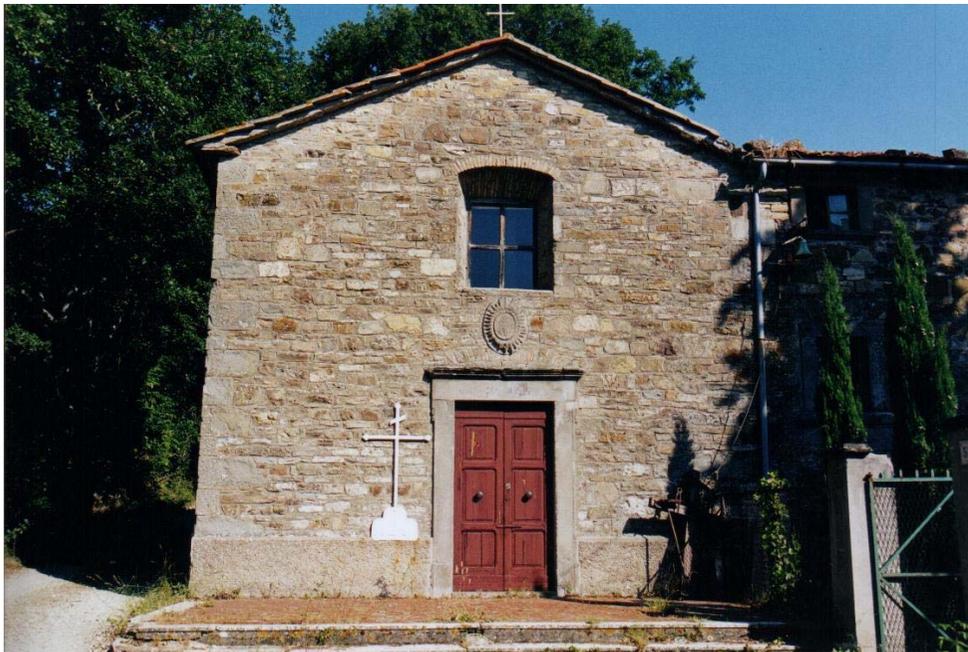
FOTO 1: facciata

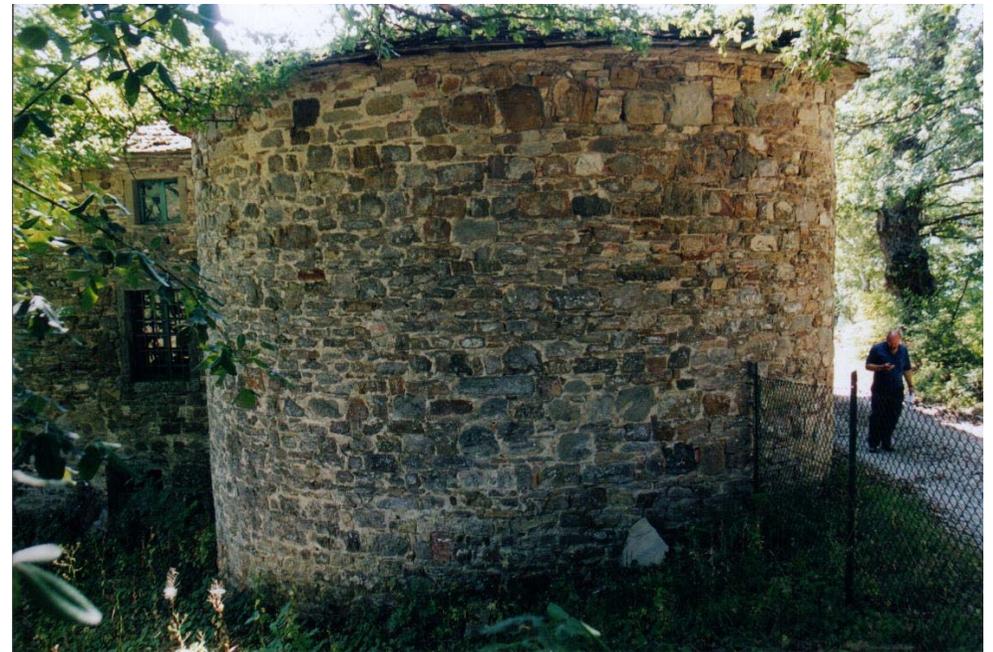
FOTO 2: abside

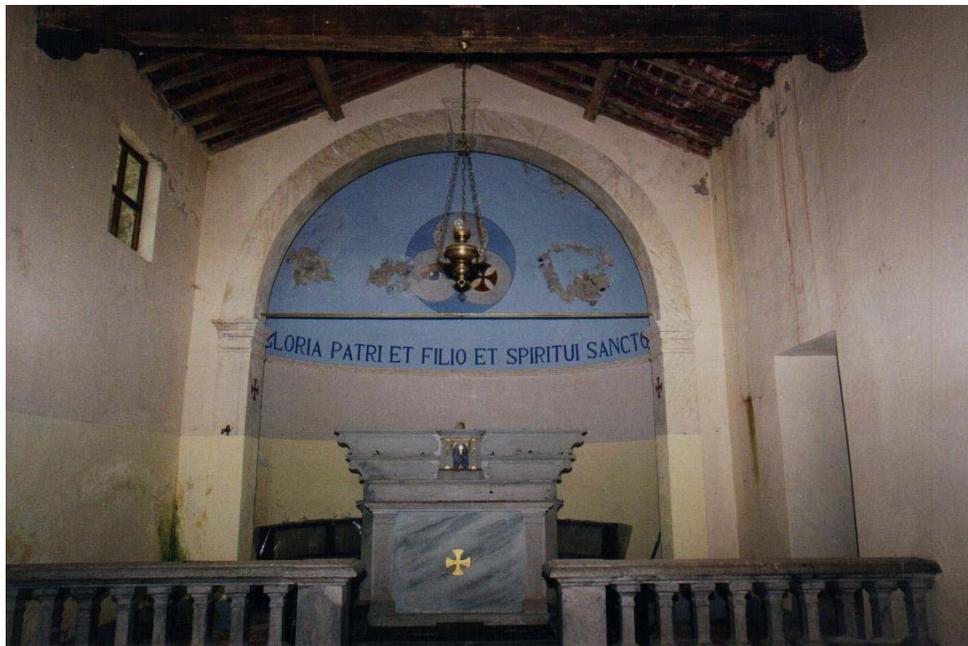
FOTO 3: arco trionfale - abside

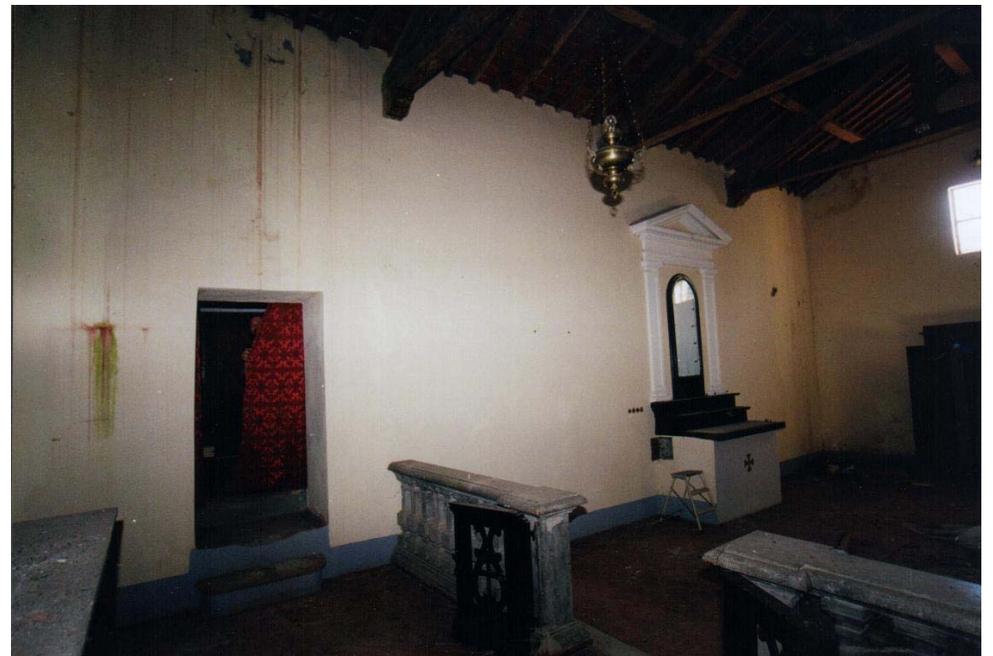
FOTO 4: parete laterale destra

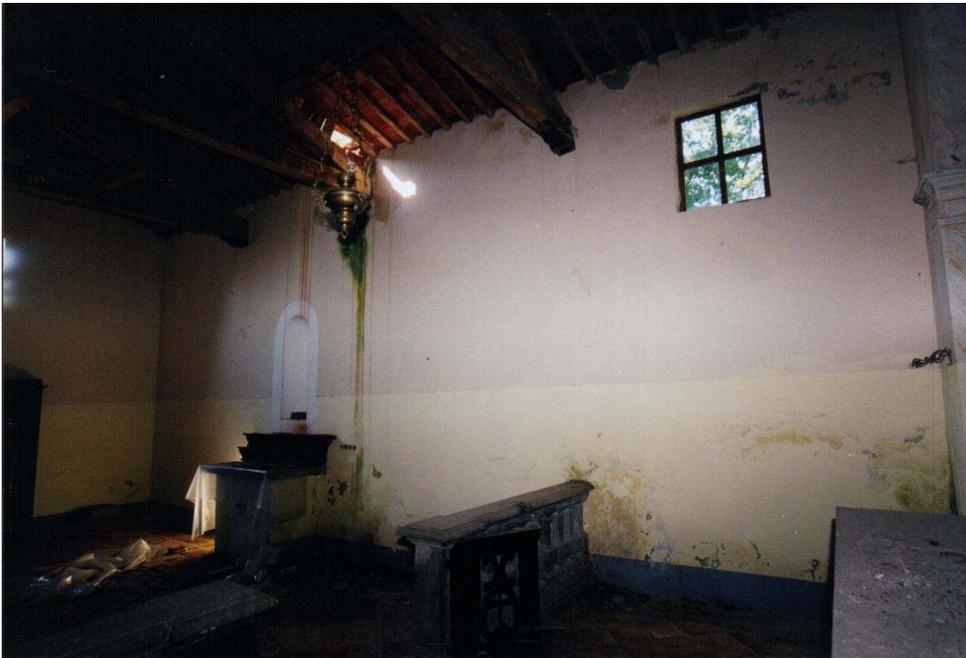
FOTO 5: parete laterale sinistra

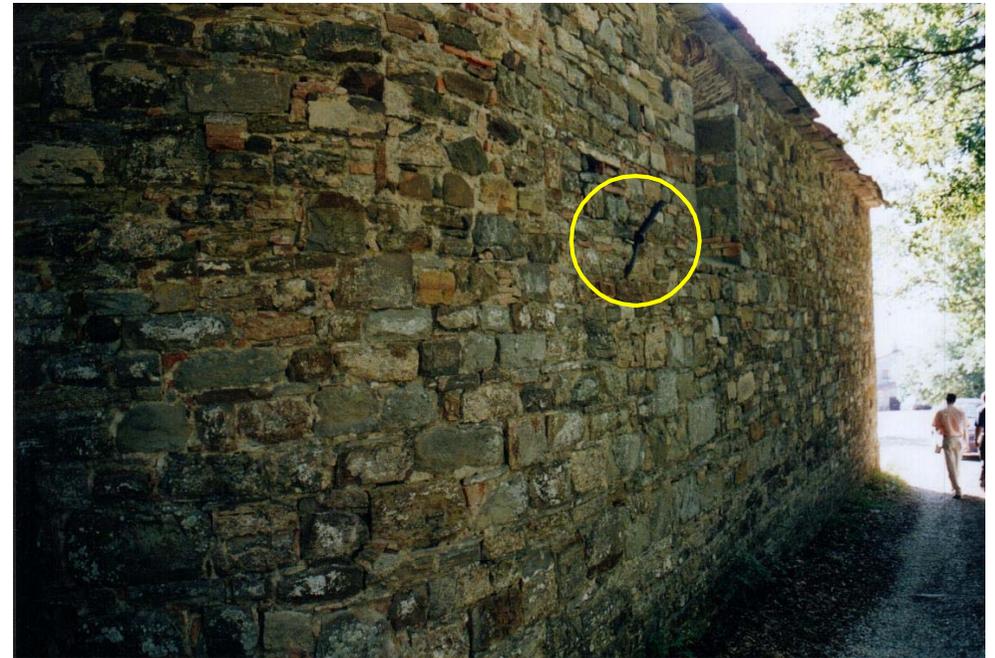
FOTO 6: parete laterale sinistra - abside: vista esterna

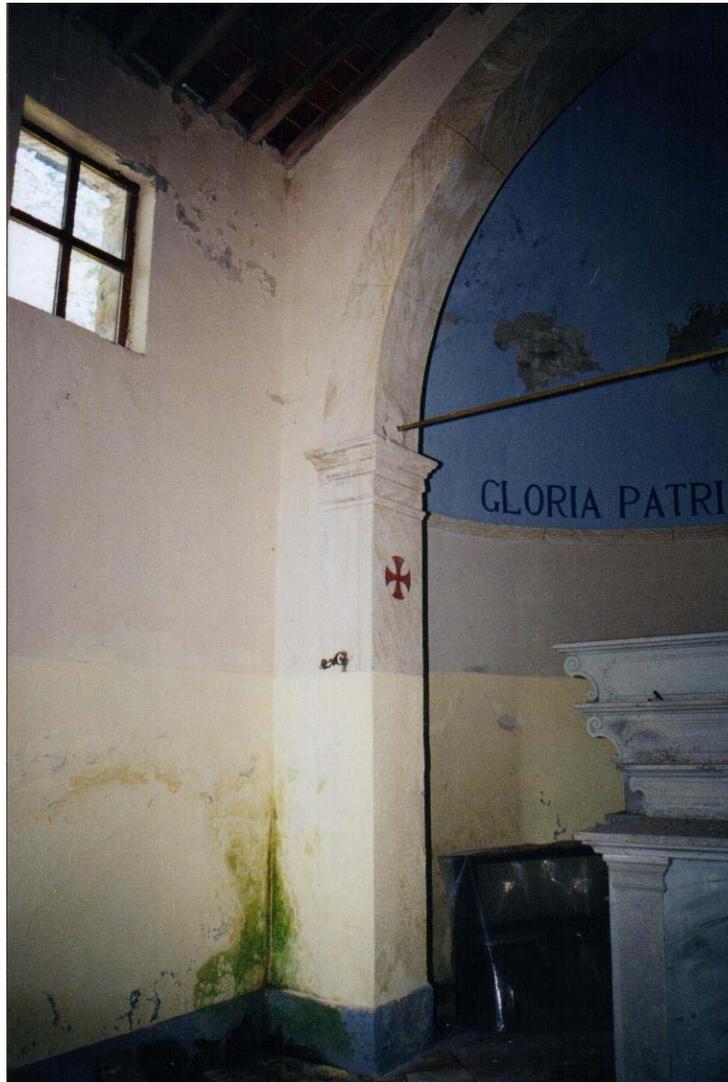
FOTO 7: arco trionfale: spalla sinistra

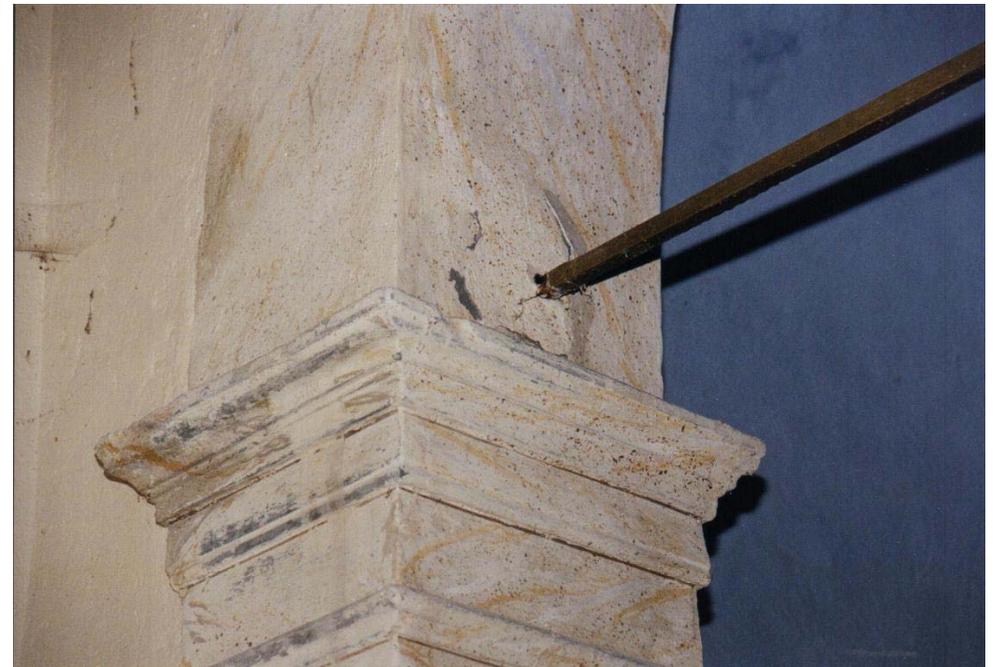
FOTO 8: arco trionfale: particolare tirante - spalla sinistra

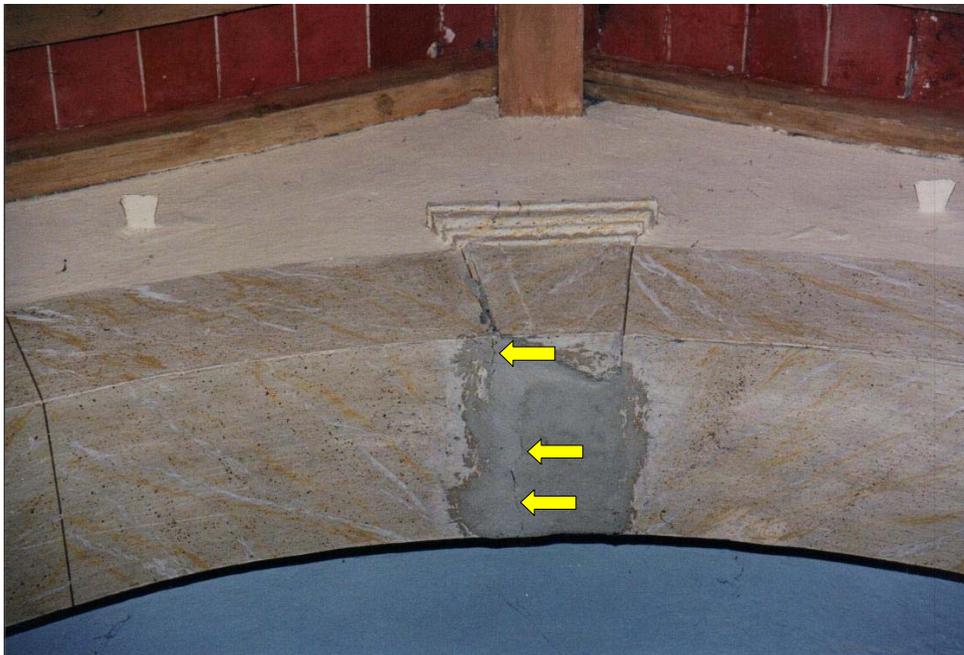
FOTO 9: arco trionfale: chiave

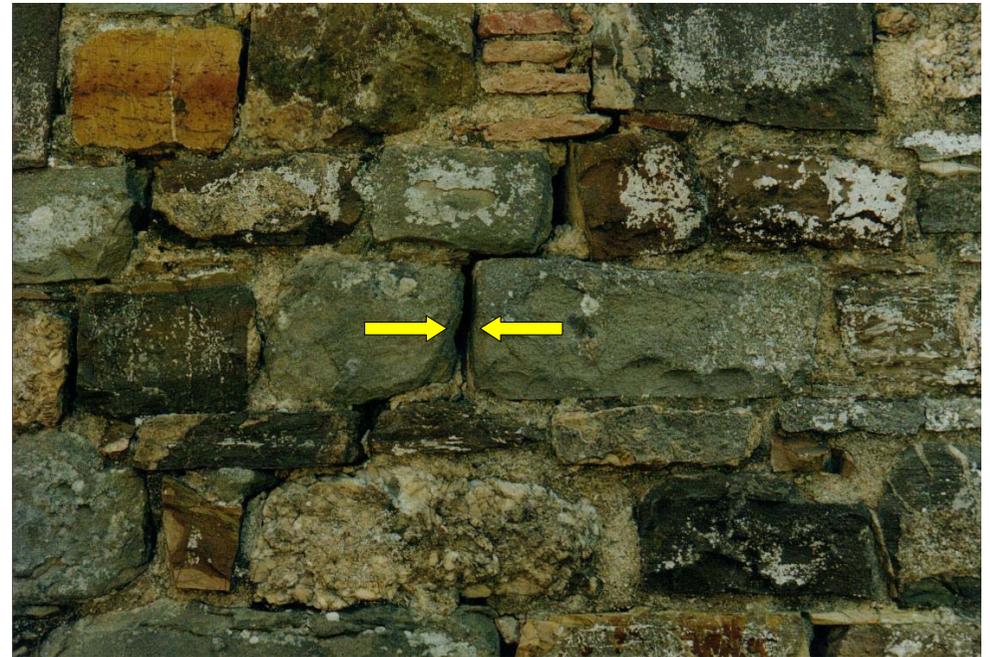
FOTO 10: particolare abside: lesione e apparecchiatura muraria

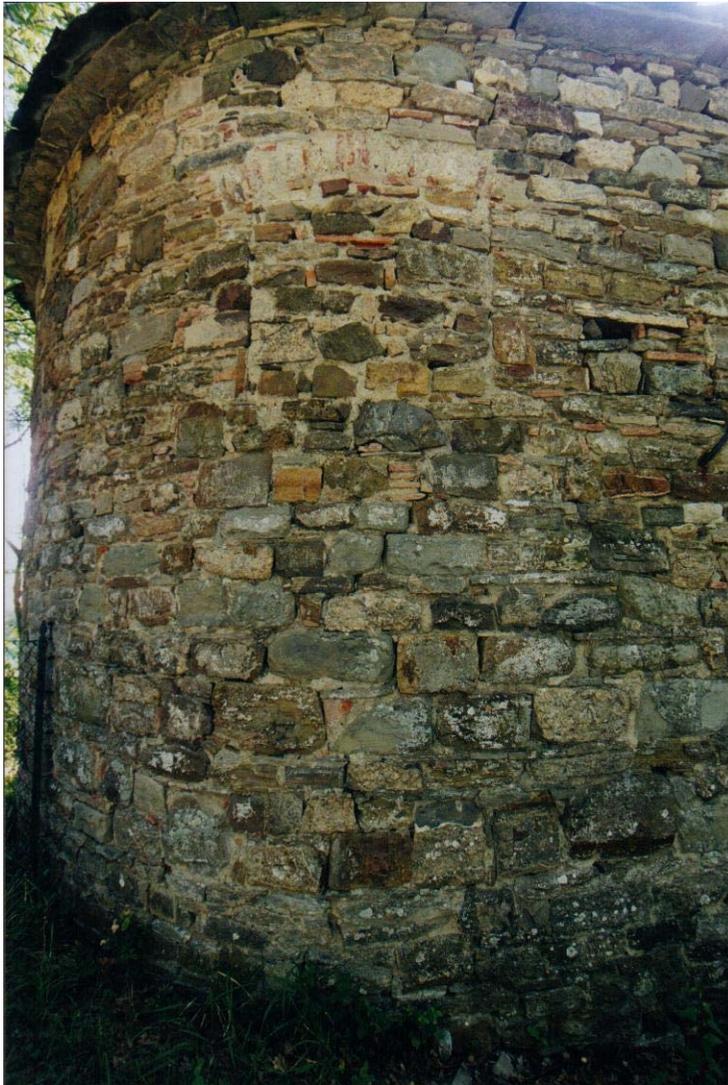
FOTO 11a: abside - esterno

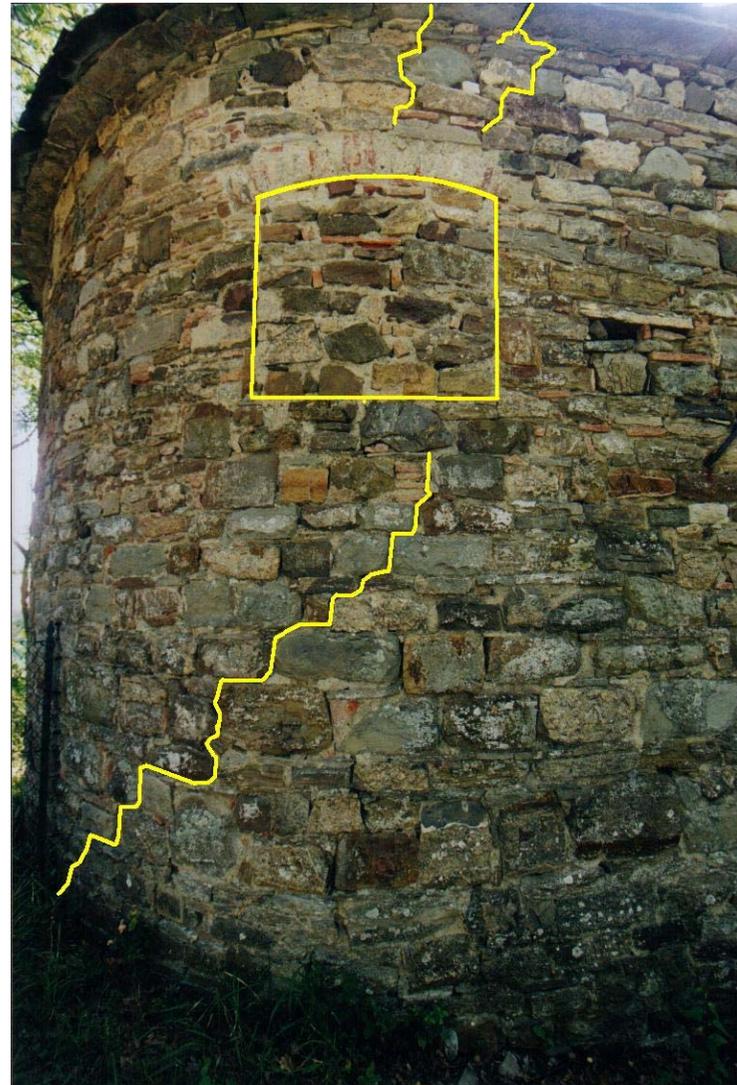
FOTO 11b: abside esterno

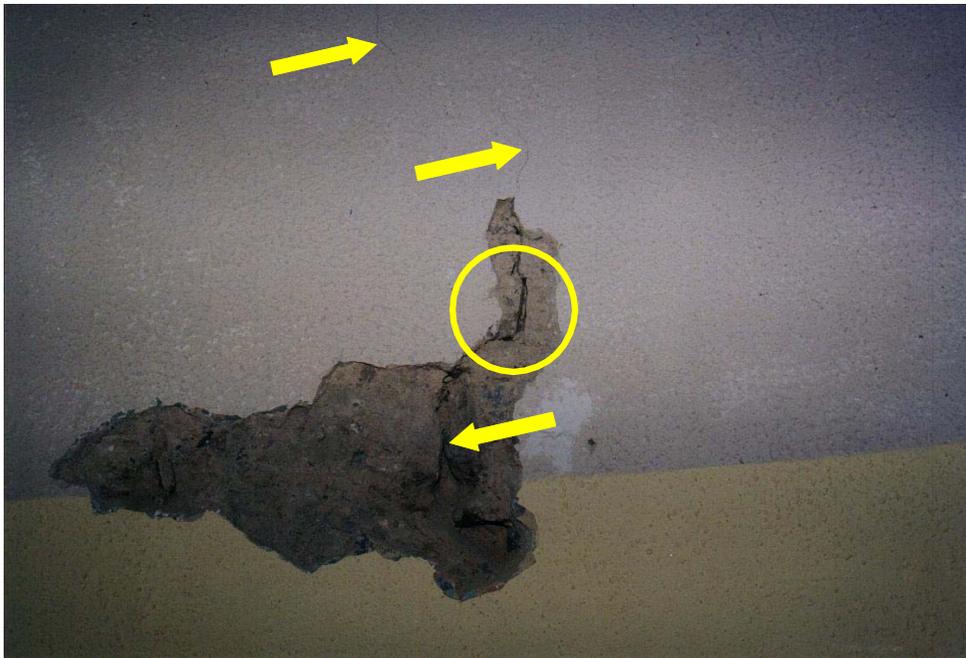
FOTO 12: abside: lesione centrale
lesioni sull'intonaco ed effettiva larghezza della lesione

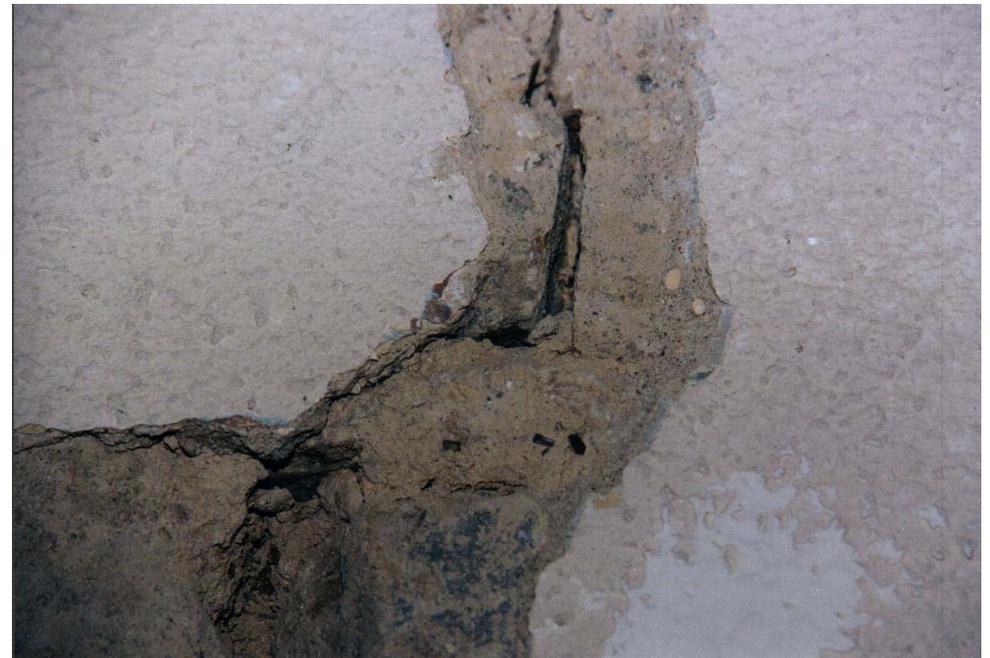
FOTO 13: abside: lesione centrale - particolare

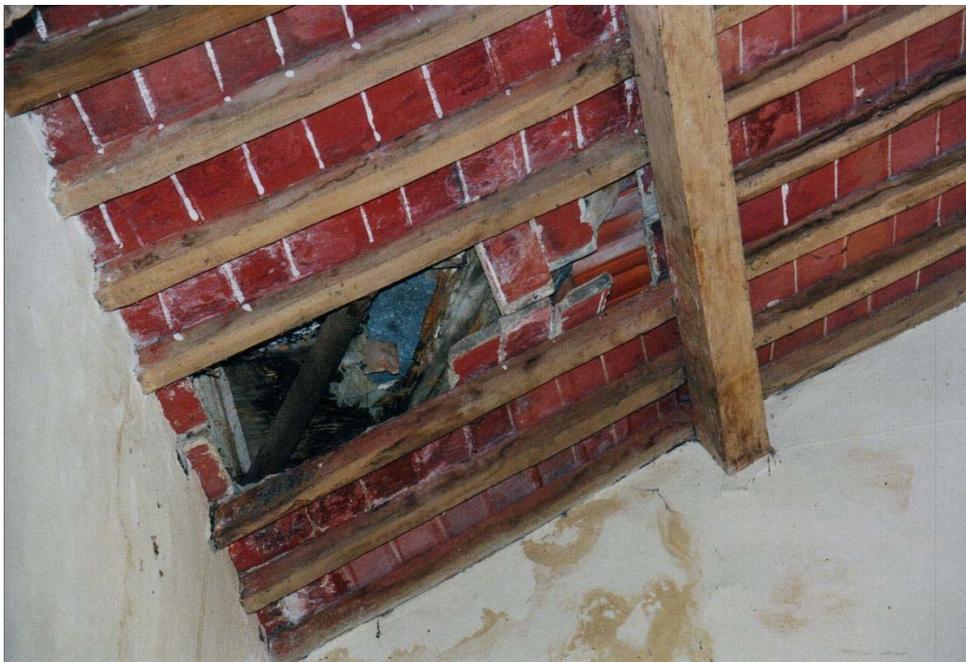
FOTO 14: copertura aula - particolare del crollo parziale

L'intero complesso della chiesa è interessato da un grave stato di degrado dovuto, con tutta probabilità, ad un effetto differito del sisma: sconnessione del manto di copertura con infiltrazioni di acque meteoriche; tale degradazione ha comportato piccoli crolli dovuti a cedimenti localizzati dell'orditura minuta del tetto dell'intera aula.

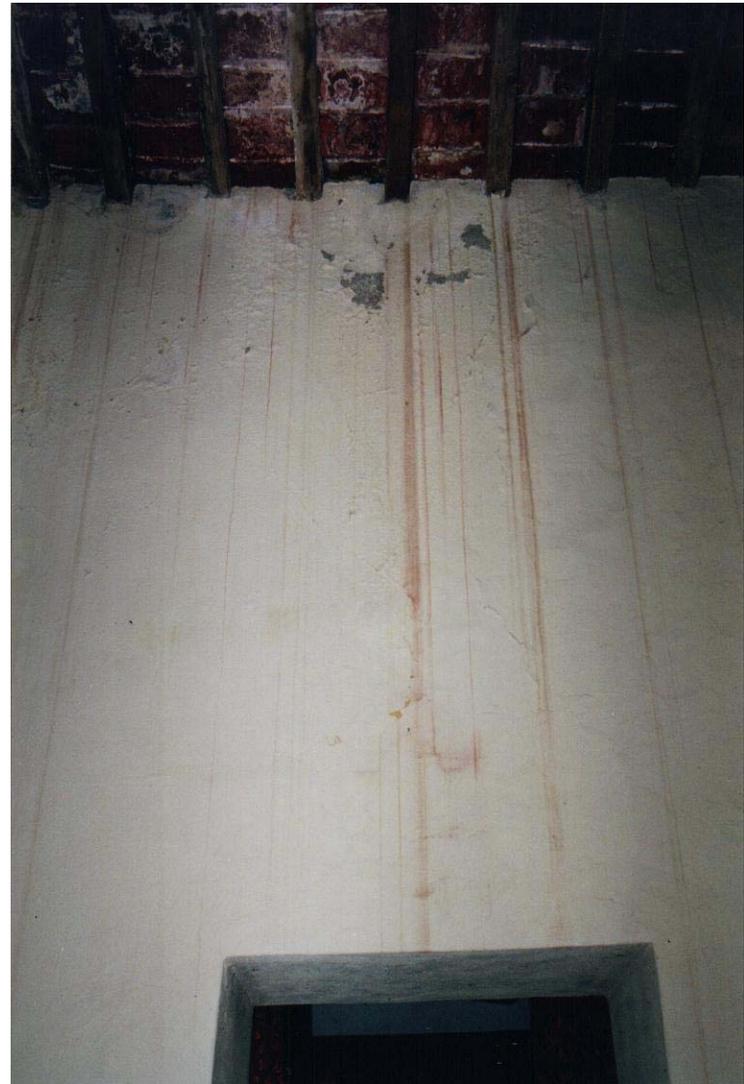
FOTO 15: copertura aula - infiltrazioni d'acqua

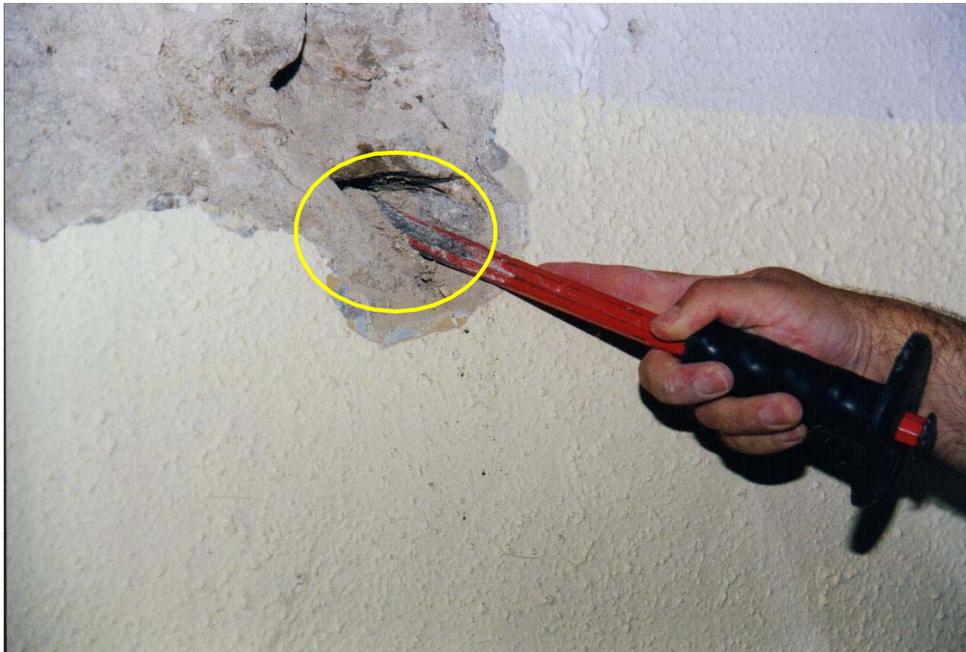
FOTO 16: abside: consistenza del legante

Si riscontrano sulle murature abbondanti tracce di umidità di risalita che nel tempo deteriorano il legante e i supporti della muratura riducendo la resistenza meccanica della stessa muratura.

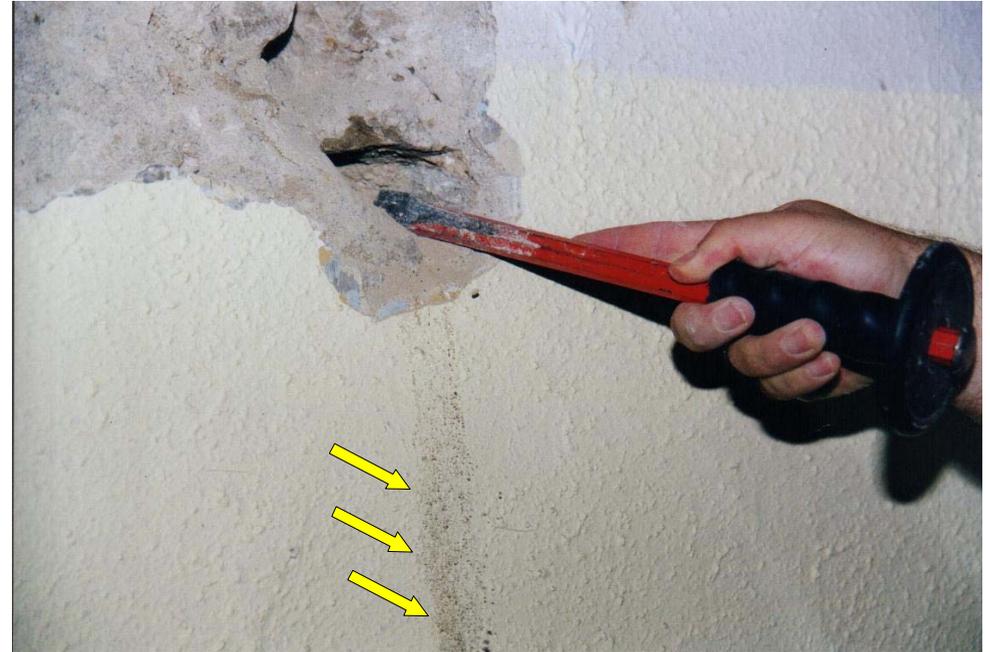
FOTO 17: abside: consistenza del legante

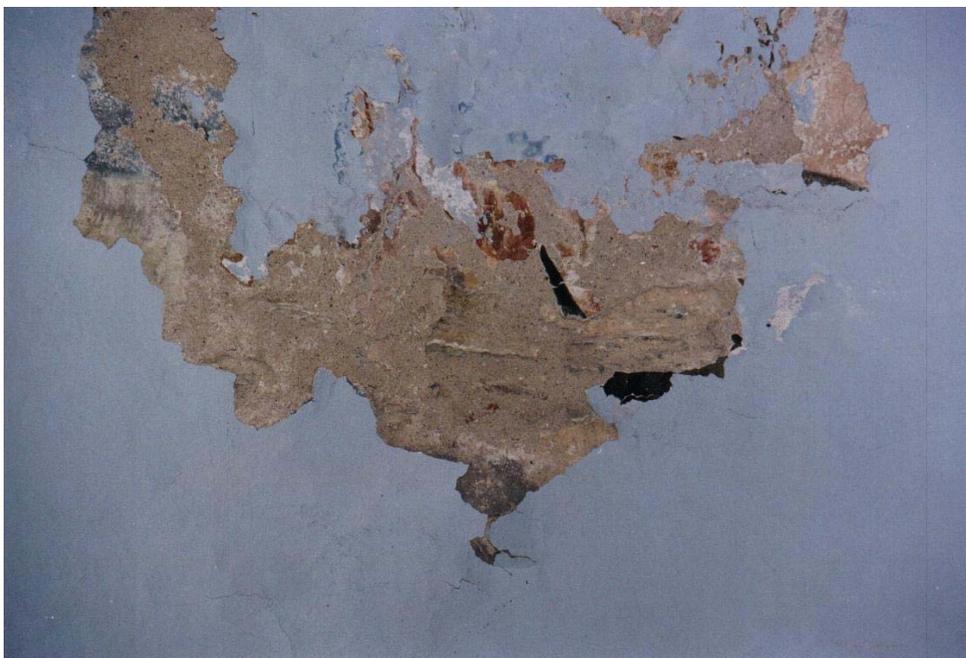
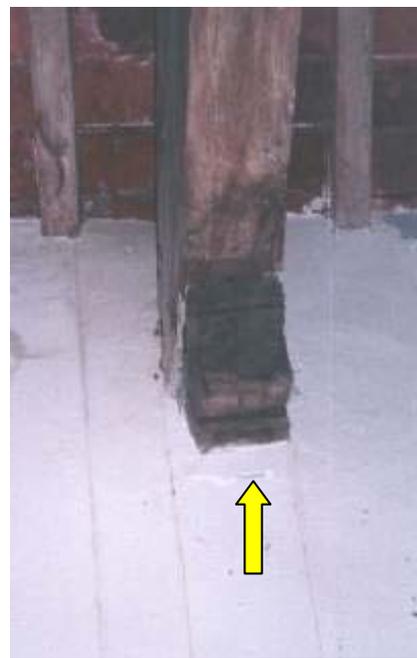
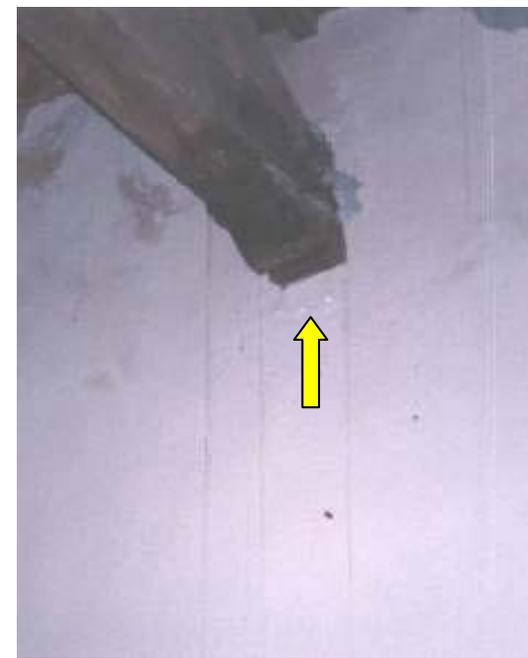
FOTO 19, 20: scorrimento fra capriate e murature

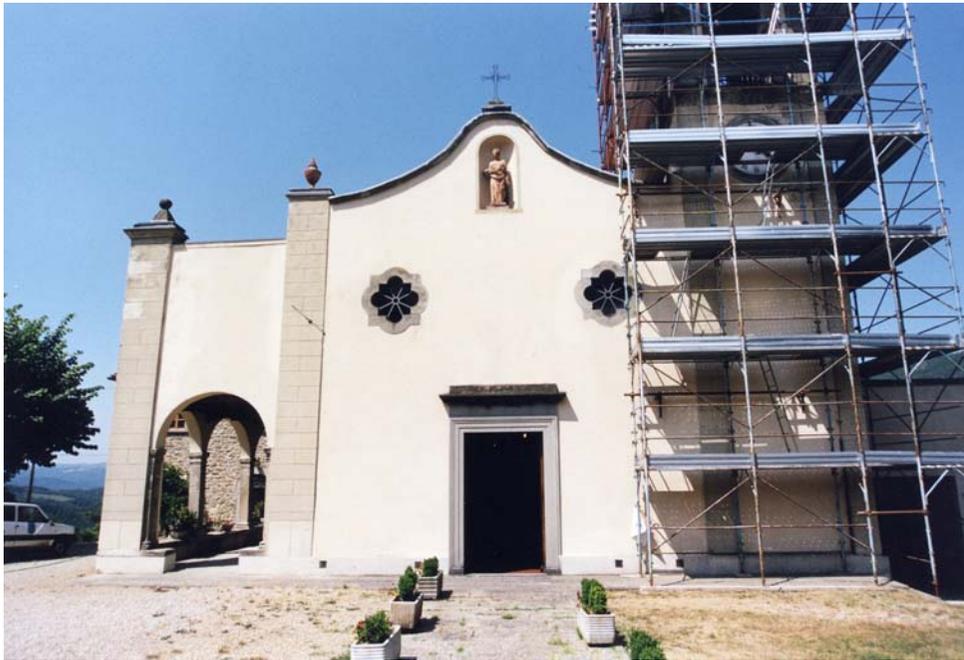
FOTO 1: facciata e campanile

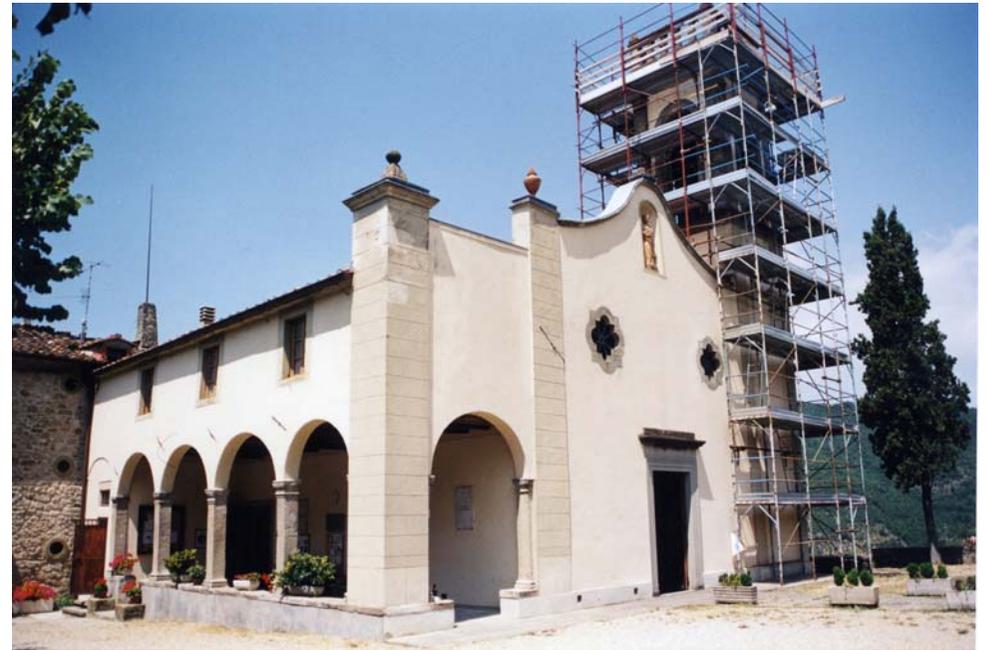
FOTO 2: corpo di fabbrica porticato adiacente

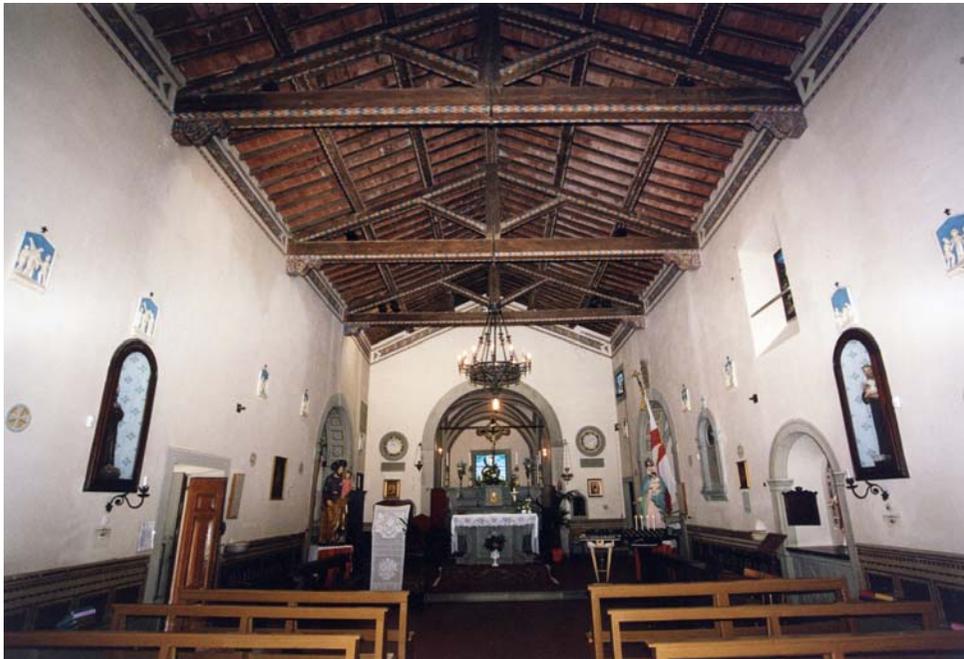
FOTO 3: aula

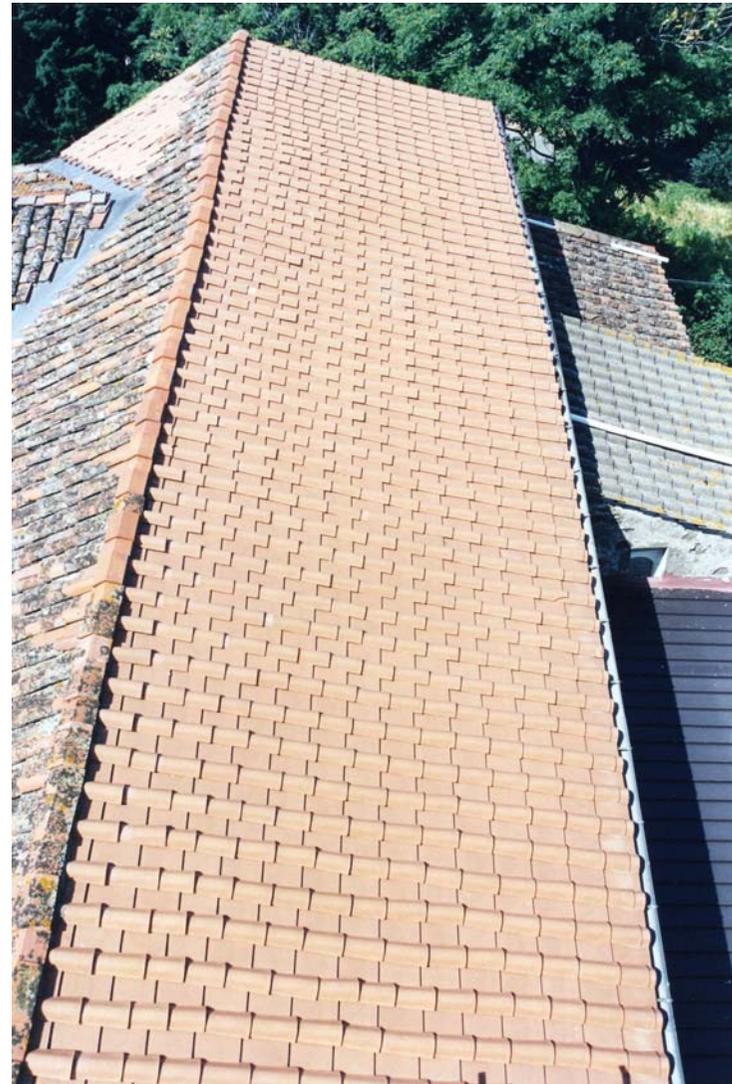
FOTO 4: copertura dell'aula

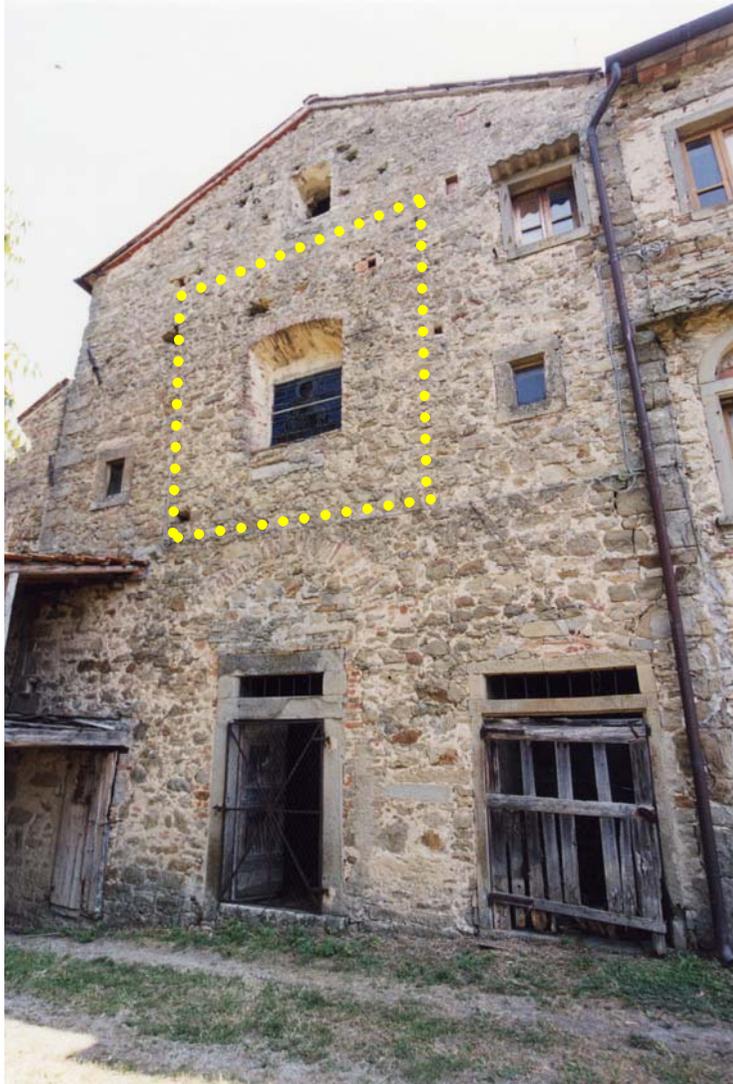
FOTO 5: parete di fondo dell'abside

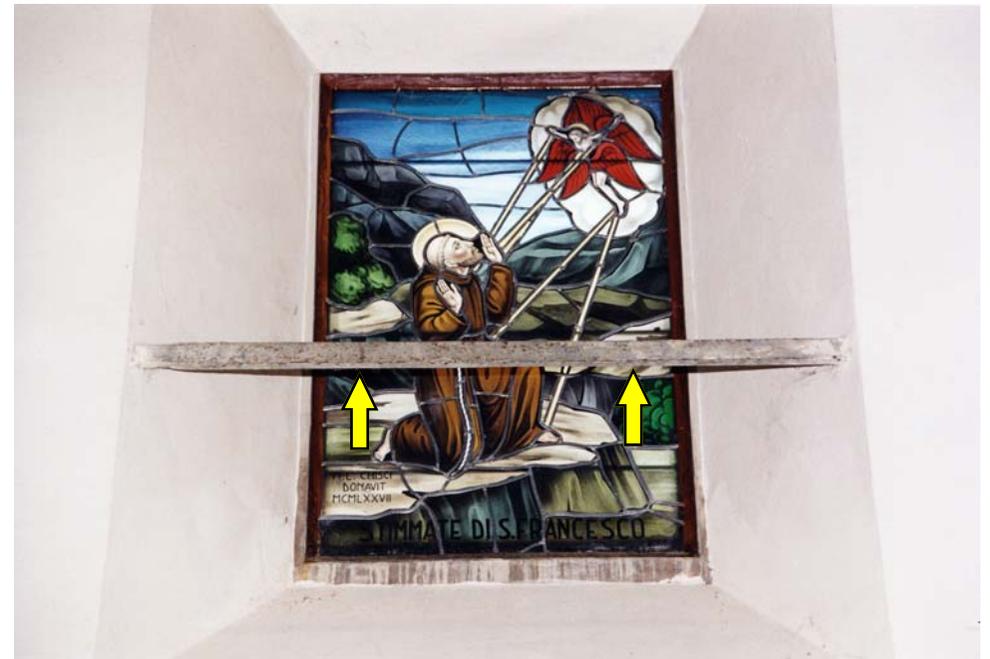
FOTO 6: apertura nella parete laterale destra e catena longitudinale

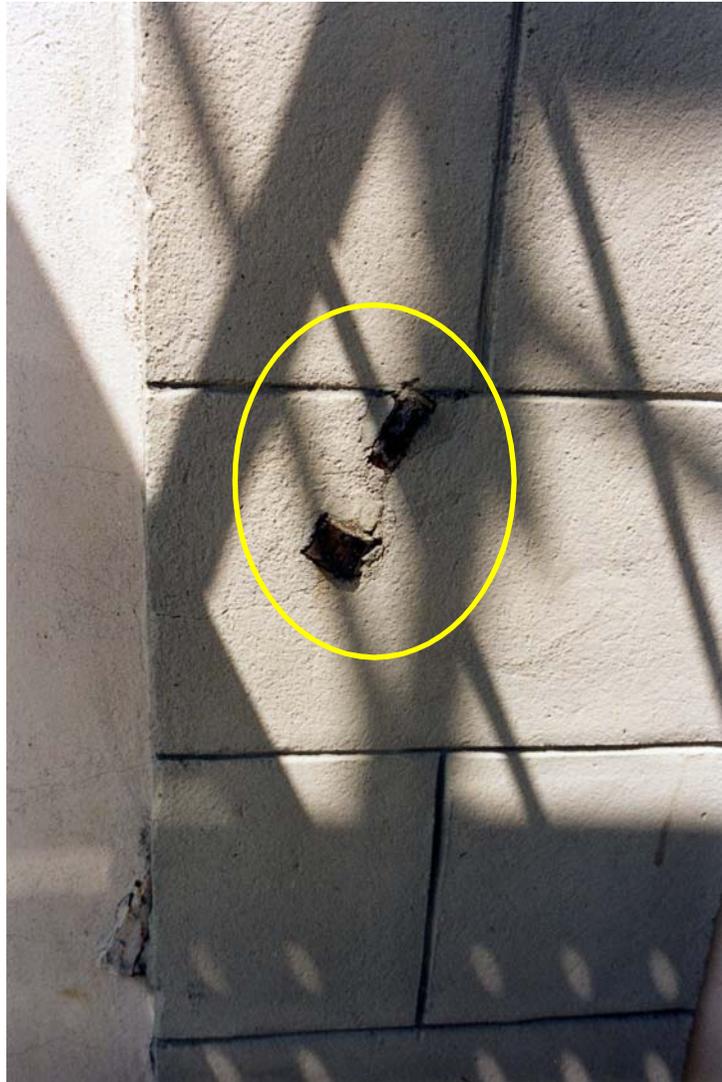
FOTO 7: capochiave del tirante longitudinale destro

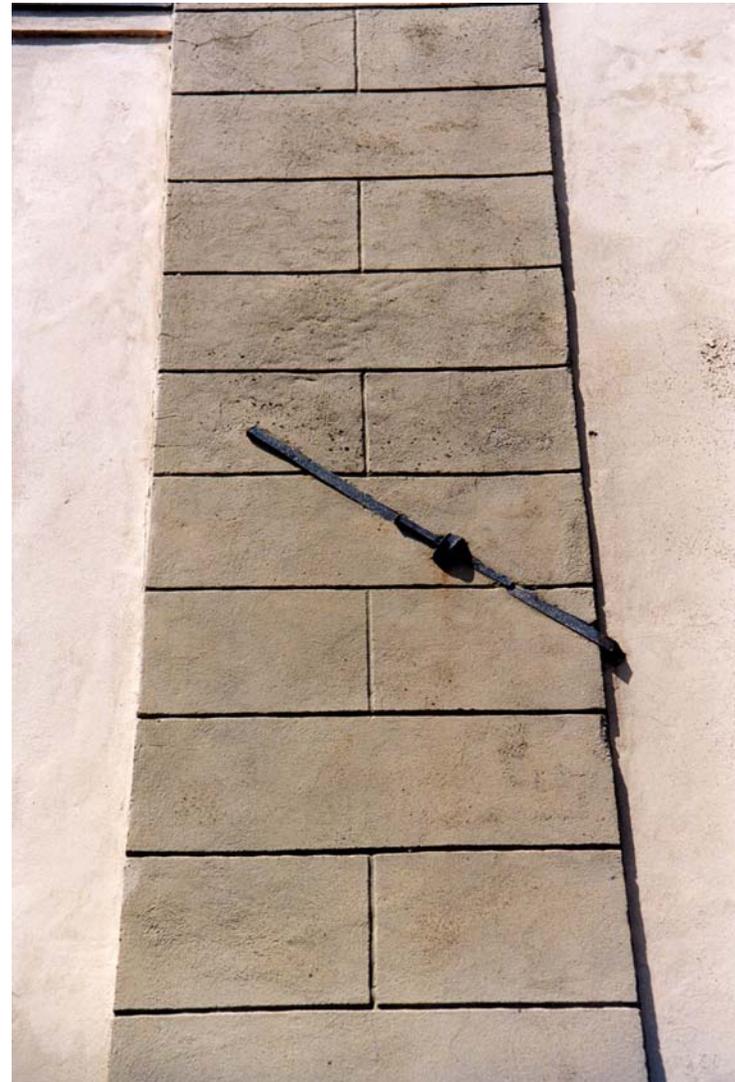
FOTO 8: capochiave del tirante longitudinale sinistro

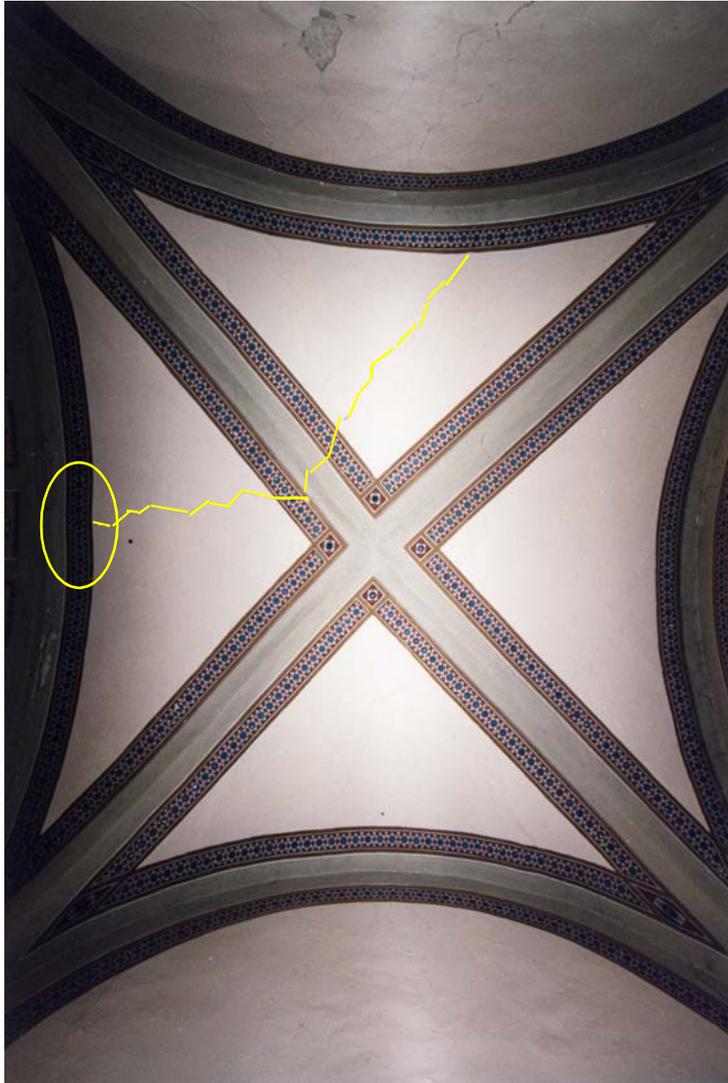
FOTO 9: volta dell'abside

PARTE / MACROELEMENTO	TIPO DI DANNO OSSERVATO	ENTITA' DEL DANNO	RIF. FOTO
Abside	Rototraslazione della parete di fondo. Nelle pareti longitudinali dell'abside è presente un sistema di lesioni inclinate diffuse - indice di qualità muraria scadente - che interessano entrambi i paramenti murari. Le lesioni principali rivelano uno scorrimento con componenti di spostamento orizzontali e verticali. In particolare lo spigolo di fondo destro è interessato da un fenomeno di espulsione dell'angolata leggibile dalla presenza di lesioni convergenti anche in prossimità della parete, innescate dall'apertura. La rototraslazione della parete si ripercuote anche nella volta provocando lesioni isolate e accenno di deformazioni.	Evidenza di stati di dissesto e leggibilità complessiva di meccanismo attivato all'interno del macroelemento; tale meccanismo risulta in fase iniziale di sviluppo con dissesti di limitata entità. Le lesioni isolate nel pannello murario di fondo manifestano situazioni diverse senza avere un esatto corrispondente tra il lato interno e quello esterno. È possibile che i corrispondenti spostamenti esterni siano stati distribuiti nell'intera massa muraria in considerazione della scarsa qualità della tessitura muraria e del legante impiegato e della probabile mancanza di collegamento fra il paramento interno e quello esterno.	12 11 14 15 16 17 9

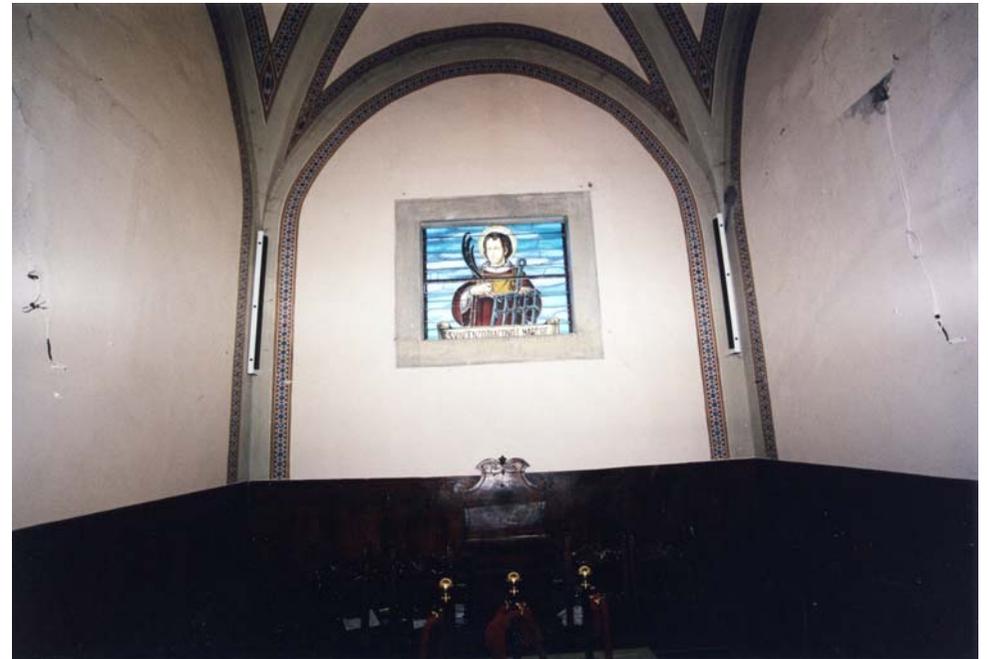
FOTO 10: parete di fondo dell'abside
