**ISTRUZIONI TECNICHE
PER L'INTERPRETAZIONE ED IL RILIEVO PER MACROELEMENTI
DEL DANNO E DELLA VULNERABILITÀ SISMICA DELLE CHIESE**

REGIONE TOSCANA

Dipartimento delle Politiche Territoriali e Ambientali
AREA - Servizio Sismico Regionale

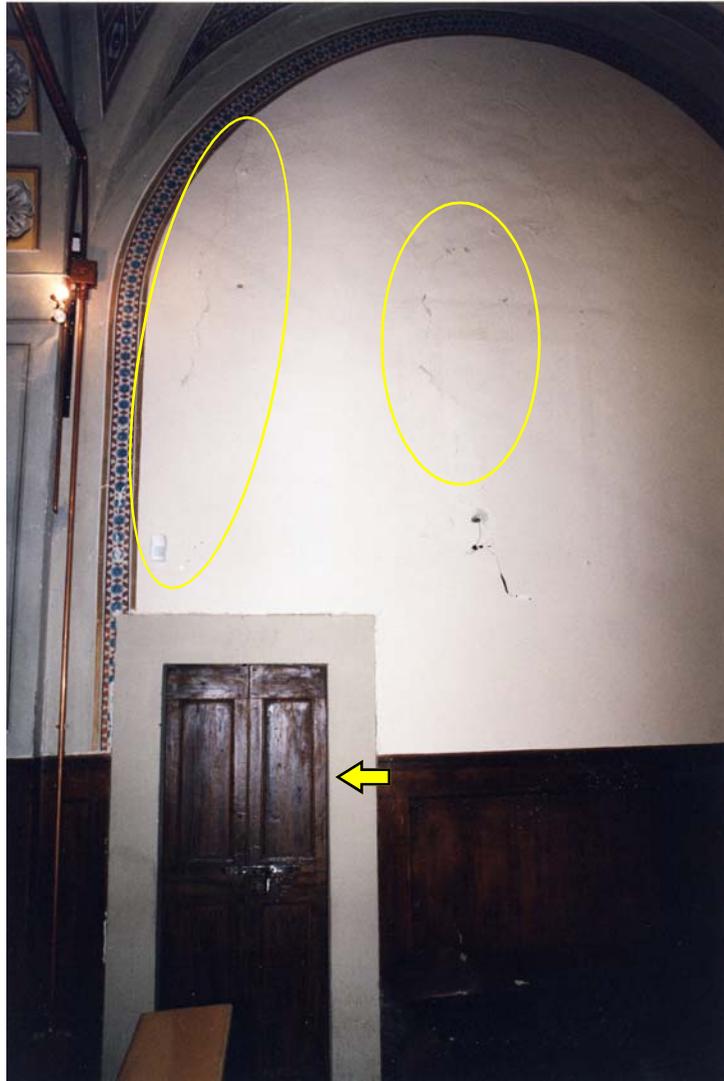
FOTO 11: parete sinistra dell'abside

PARTE / MACROELEMENTO	TIPO DI DANNO OSSERVATO	ENTITA' DEL DANNO	RIF. FOTO
Abside	Rototraslazione della parete di fondo. Nelle pareti longitudinali dell'abside è presente un sistema di lesioni inclinate diffuse - indice di qualità muraria scadente - che interessano entrambi i paramenti murari. Le lesioni principali rivelano uno scorrimento con componenti di spostamento orizzontali e verticali. In particolare lo spigolo di fondo destro è interessato da un fenomeno di espulsione dell'angolata leggibile dalla presenza di lesioni convergenti anche in prossimità della parete, innescate dall'apertura. La rototraslazione della parete si ripercuote anche nella volta provocando lesioni isolate e accenno di deformazioni.	Evidenza di stati di dissesto e leggibilità complessiva di meccanismo attivato all'interno del macroelemento; tale meccanismo risulta in fase iniziale di sviluppo con dissesti di limitata entità. Le lesioni isolate nel pannello murario di fondo manifestano situazioni diverse senza avere un esatto corrispondente tra il lato interno e quello esterno. È possibile che i corrispondenti spostamenti esterni siano stati distribuiti nell'intera massa muraria in considerazione della scarsa qualità della tessitura muraria e del legante impiegato e della probabile mancanza di collegamento fra il paramento interno e quello esterno.	12 11 14 15 16 17 9

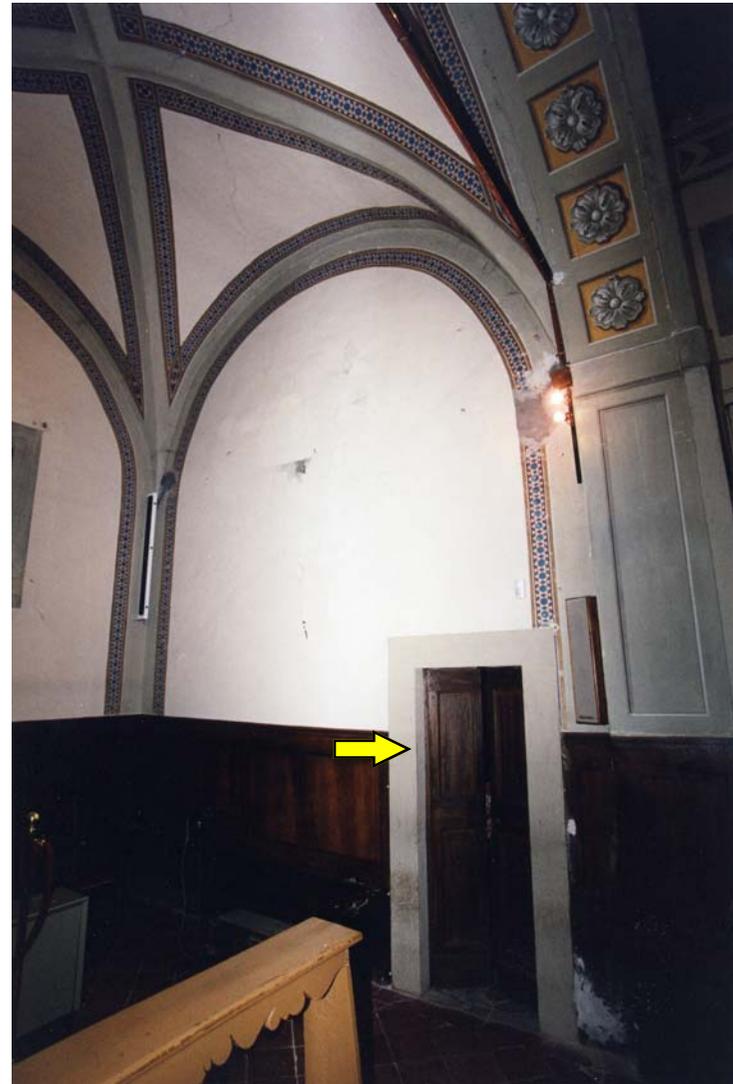
FOTO 12: parete destra dell'abside

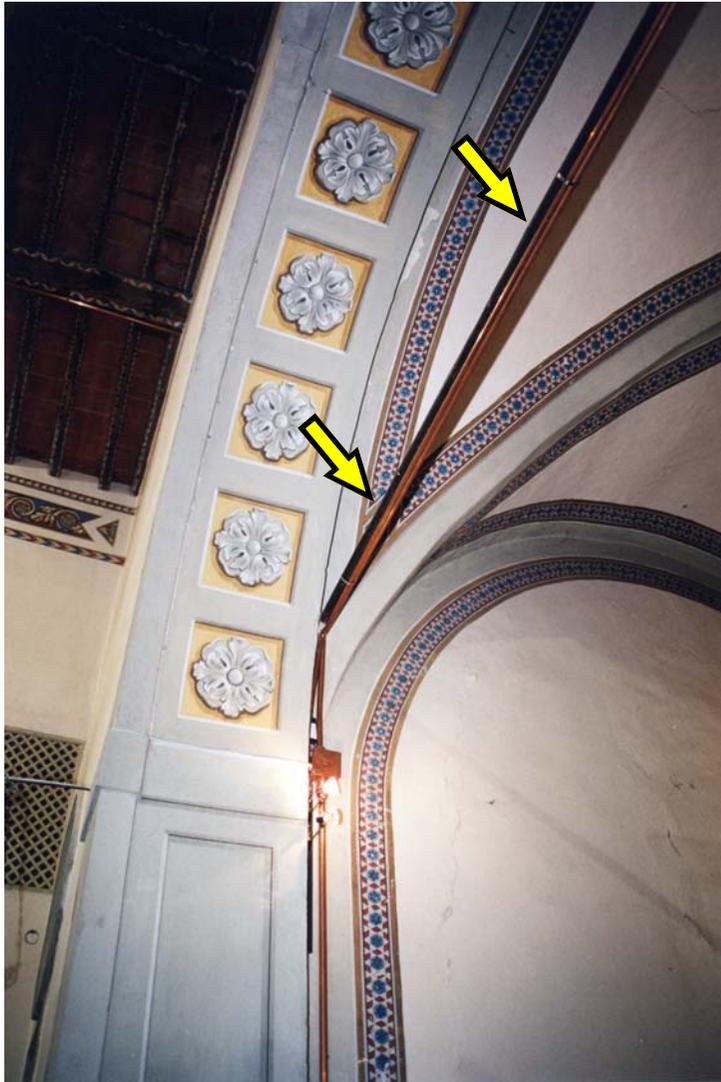
FOTO 13: arco trionfale: spalla destra

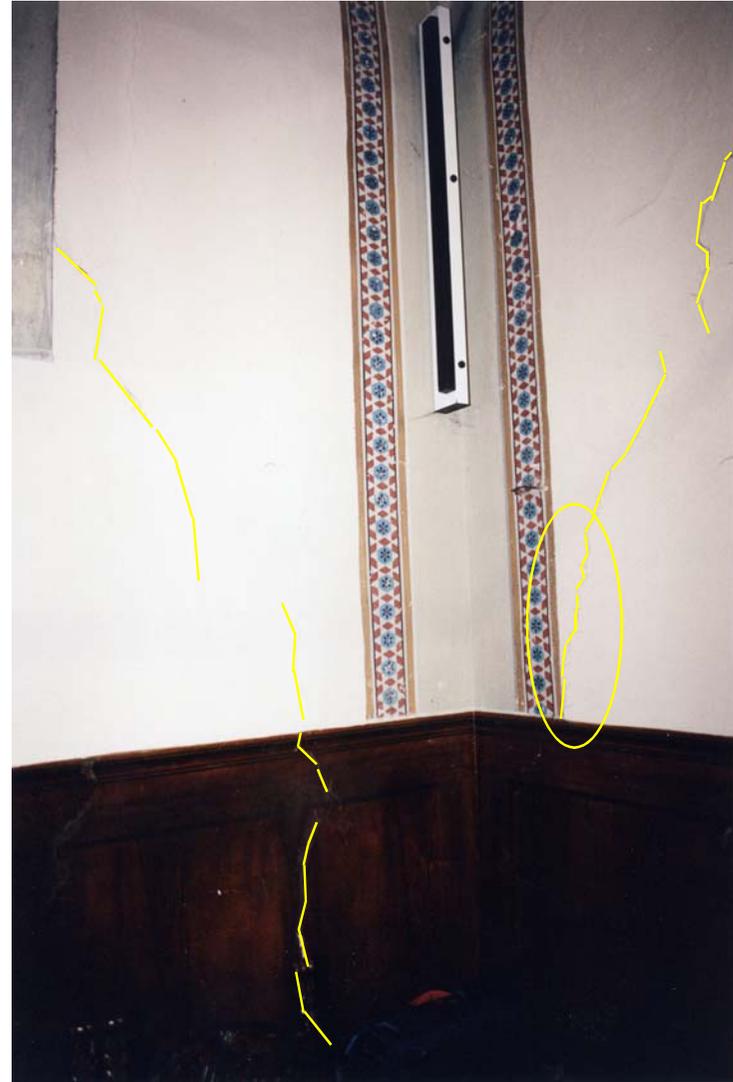
FOTO 14: angolata destra dell'abside

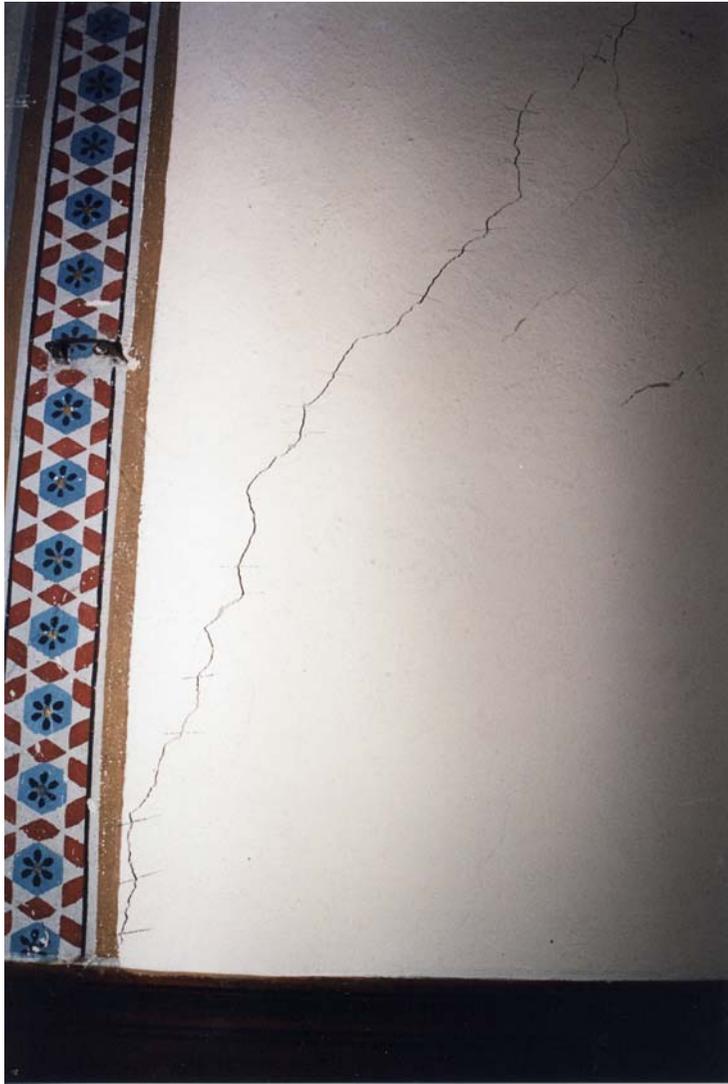
FOTO 15: angolata destra dell'abside

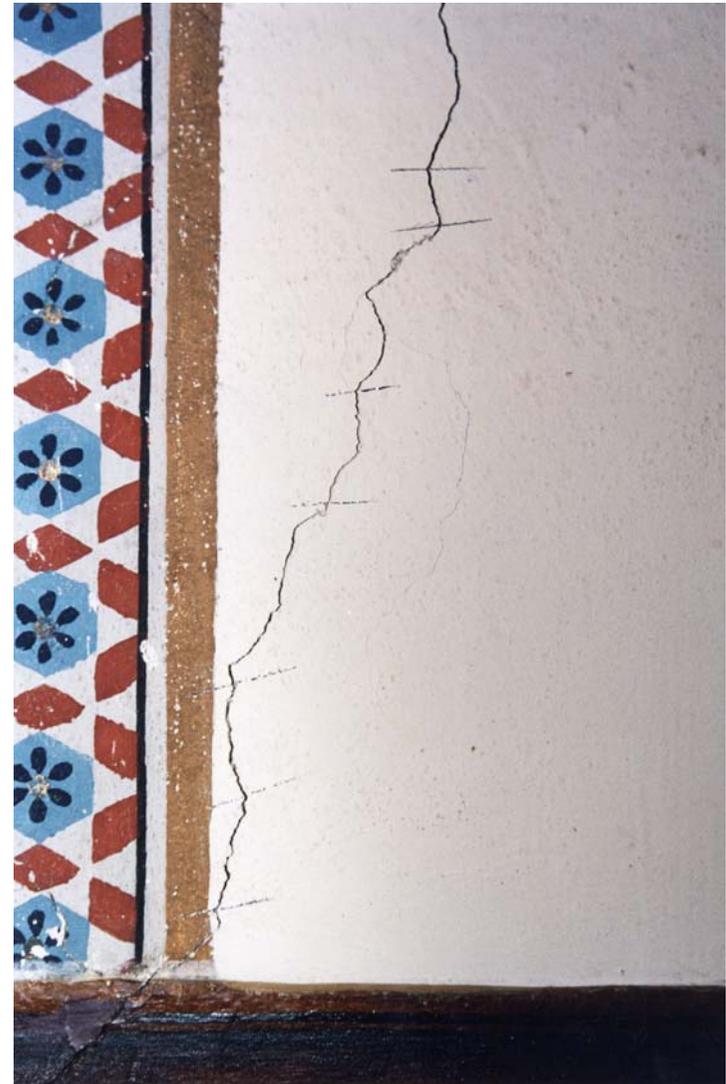
FOTO 16: angolata destra dell'abside

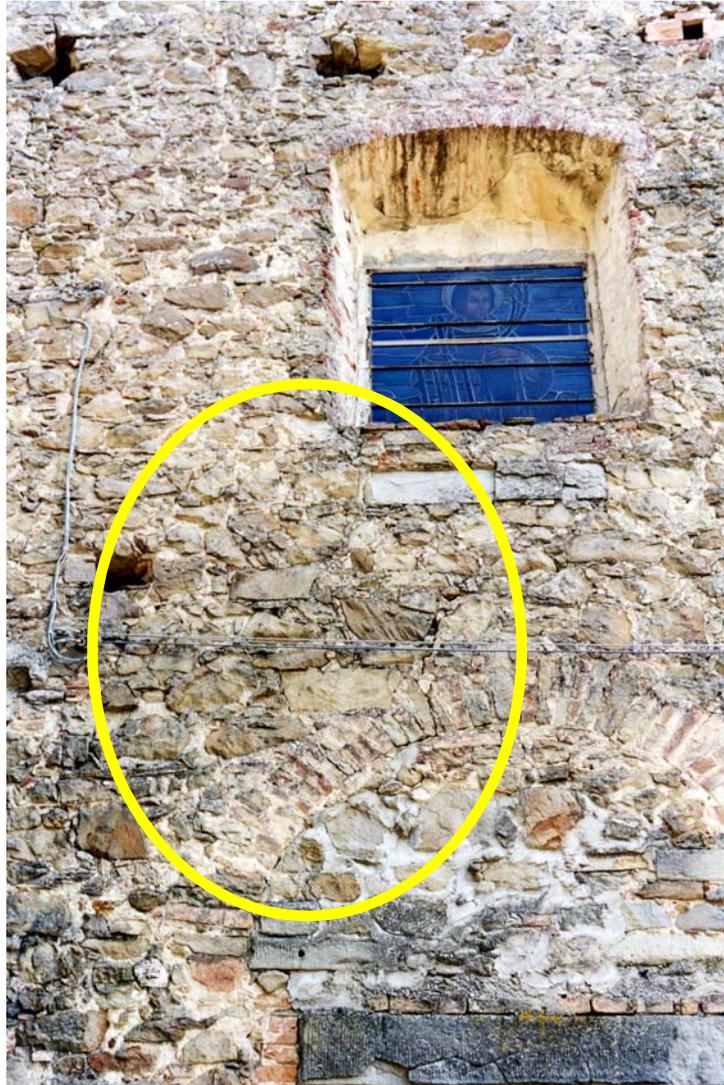
FOTO 17: parete di fondo dell'abside

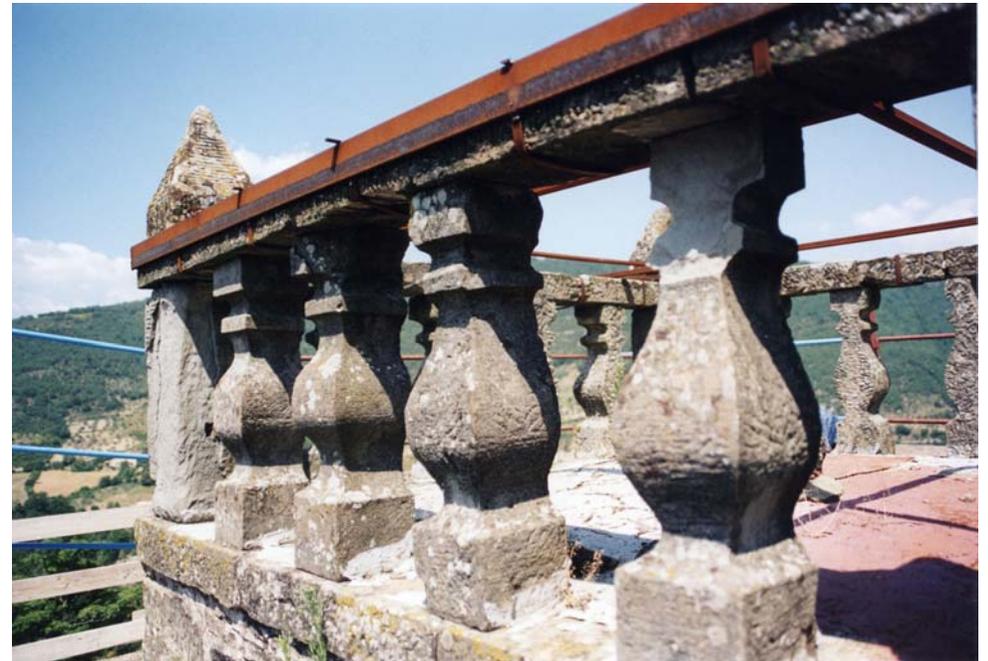
FOTO 18: balaustra del campanile

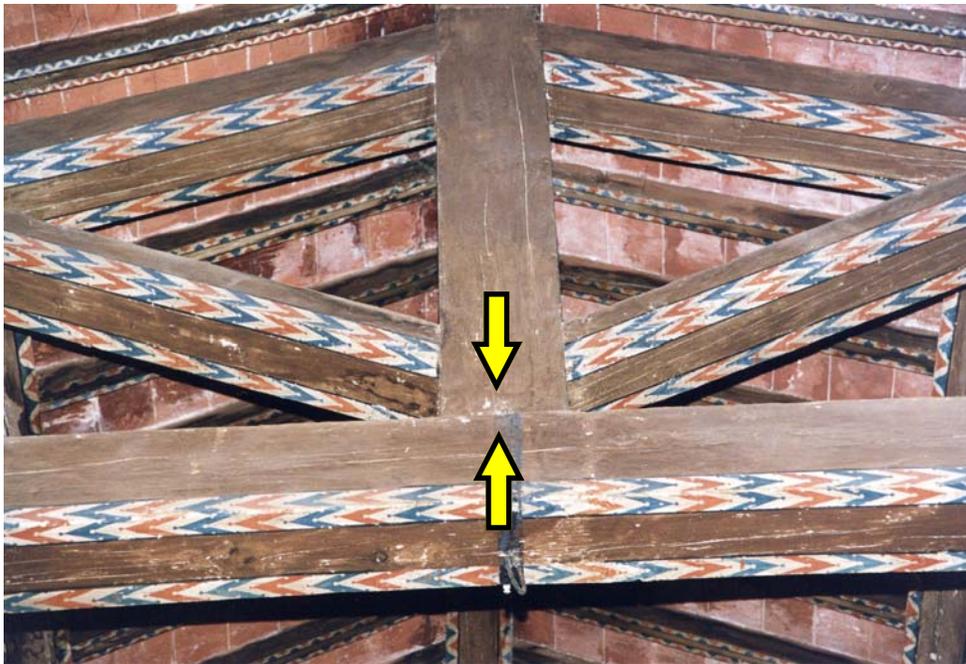
FOTO 19: particolare delle capriate

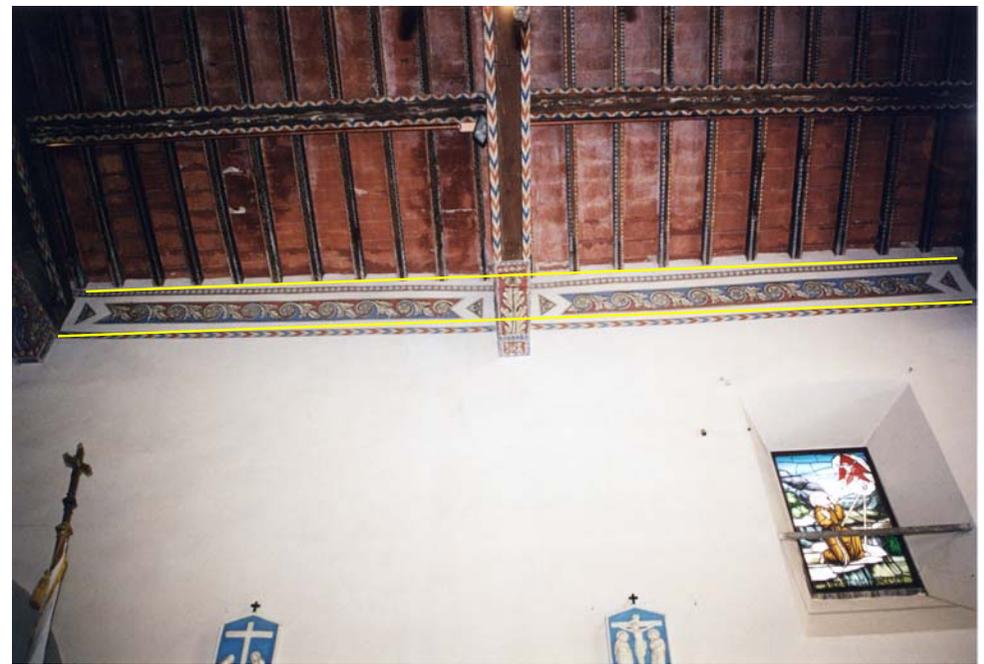
FOTO 20: appoggio della capriata sulla parete laterale destra

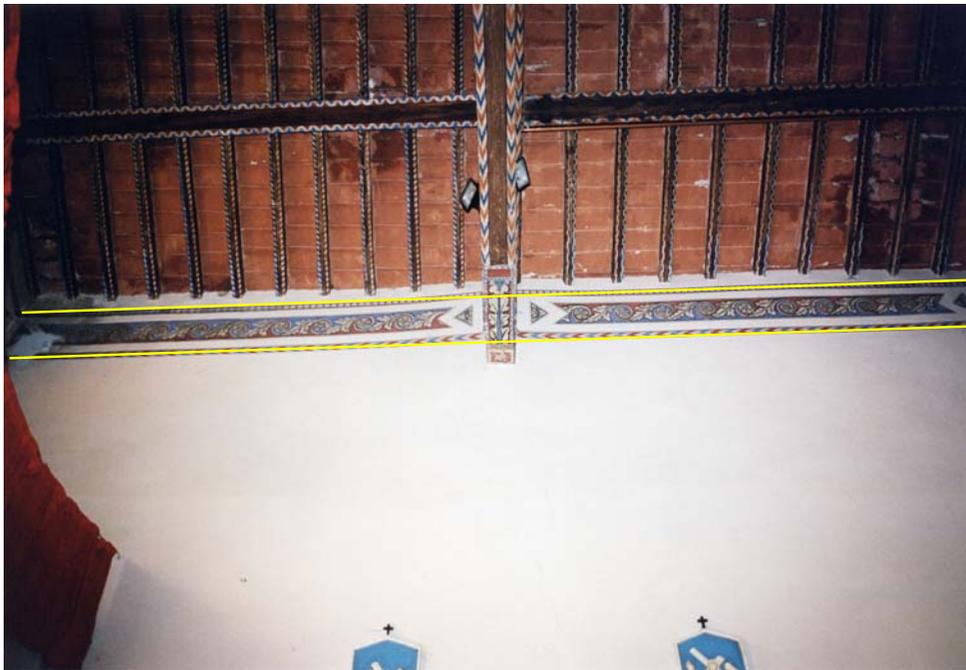
FOTO 21: appoggio della capriata sulla parete laterale destra

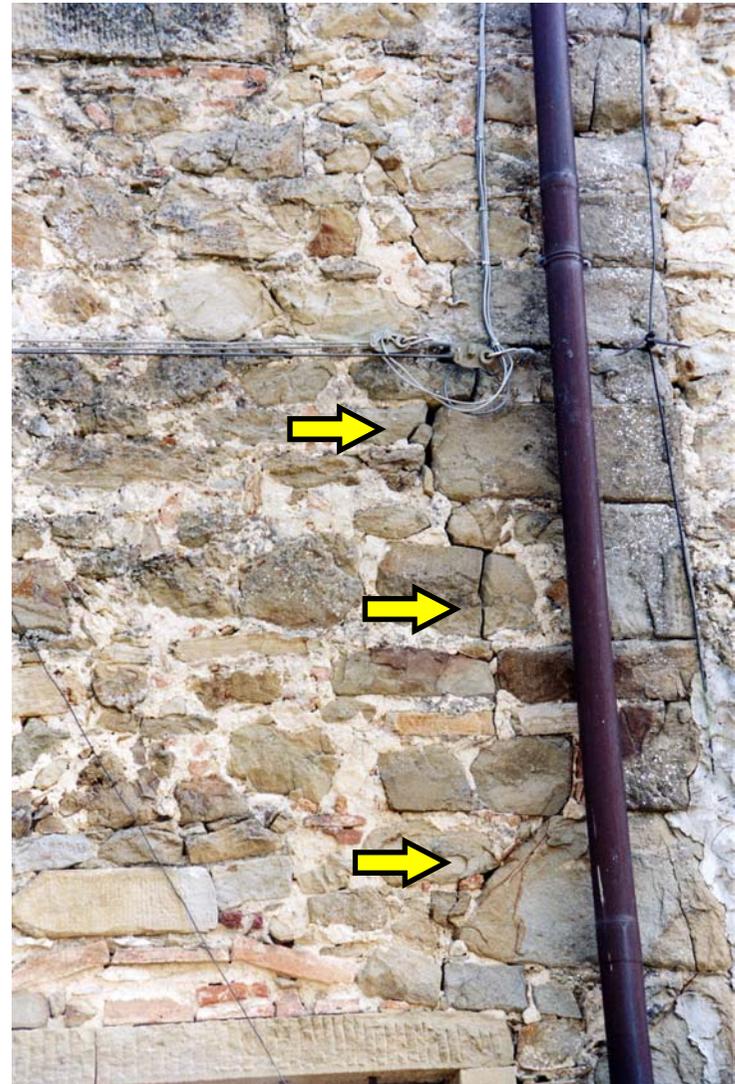
FOTO 22: parete di fondo dell'abside

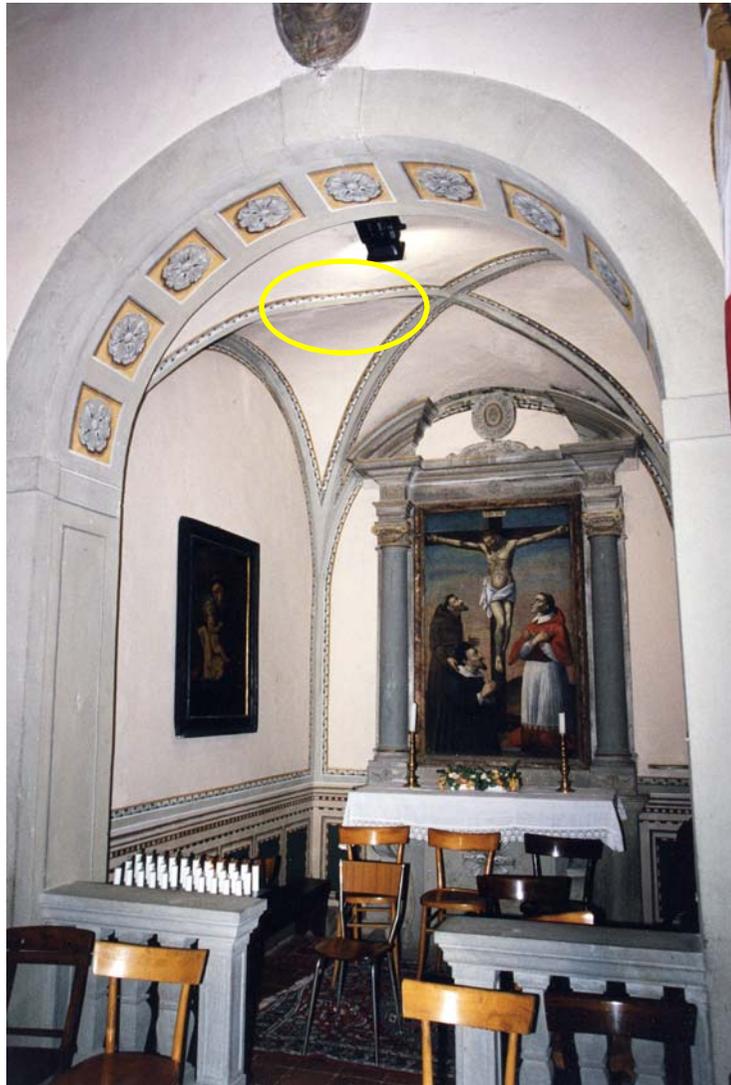
FOTO 23: cappella laterale destra

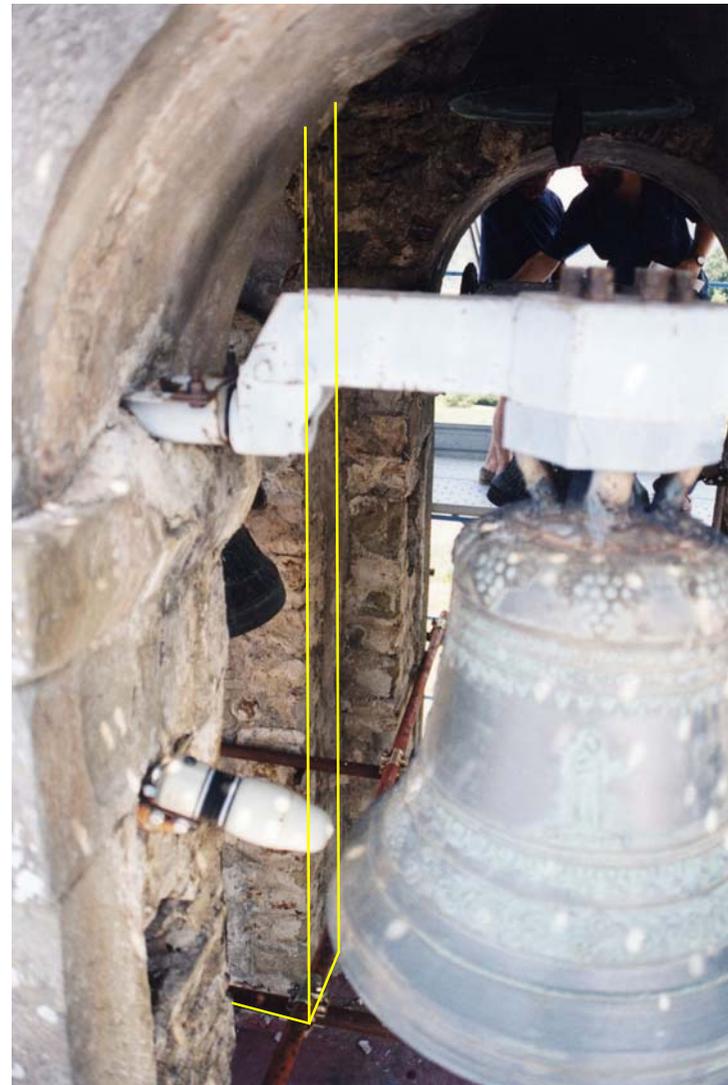
FOTO 24: cella campanaria

Tendenza al ribaltamento dell'intero pannello murario di fondo, probabilmente non adeguatamente trattenuto dagli orizzontamenti. Fungono inoltre da innesco al meccanismo i fori distribuiti sul perimetro del fronte, la spinta della volta a crociera, i rimaneggiamenti nelle forature che hanno alterato il regime degli sforzi nella muratura e la scadente qualità dell'apparecchiatura muraria.	5 17 22
Cappella laterale destra	Deformazione pregressa del costolone che può provocare dei fenomeni di danno localizzati.	23
Cella campanaria	Rischio di caduta di parti di elementi lapidei della balaustra. I componenti lapidei della balaustra sono degradati per effetti di disgregazione dovuta ai naturali fenomeni meteorici (ghiaccio, fulmini, ecc.) e risultano non adeguatamente vincolati alle estremità.	18
	Snellezza dei piedritti in pietra della cella non adeguatamente ammorsati alla muratura.	24

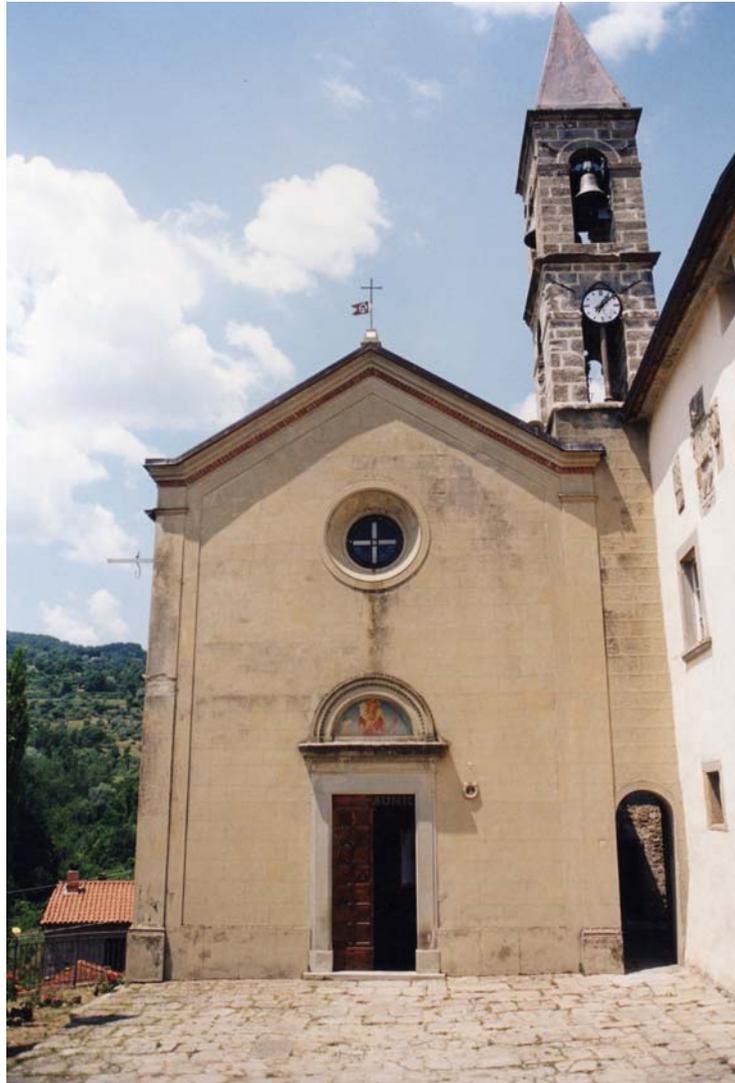
FOTO 1: facciata

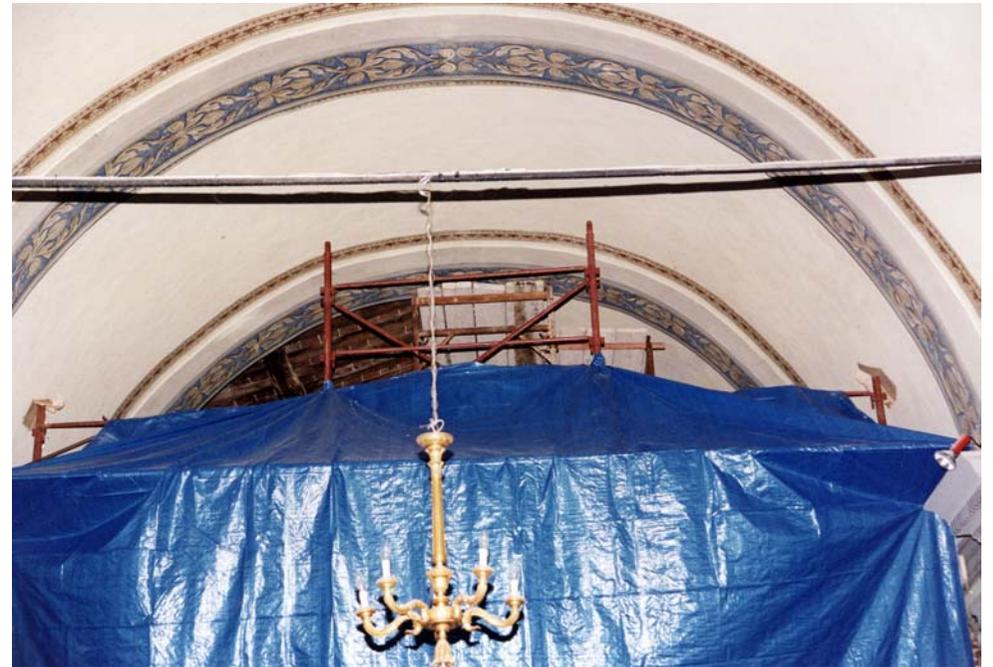
FOTO 2: volte dell'aula

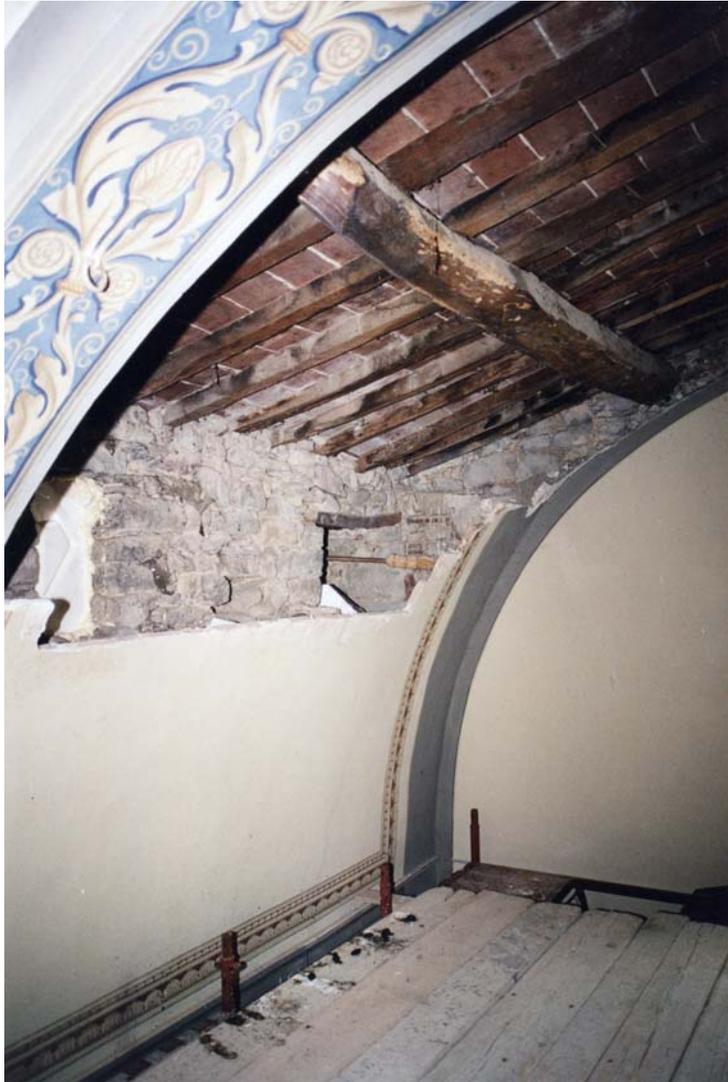
FOTO 3: volta e copertura dell'aula in prossimità della facciata

PARTE / MACROELEMENTO	TIPO DI DANNO OSSERVATO	ENTITA' DEL DANNO	RIF. FOTO
Facciata	In facciata è presente un fascio di sottili lesioni con direzione centro-alto/esterno-basso. Le lesioni sono appena accennate e visibili solo con un'osservazione attenta e puntuale; sono con tutta probabilità pregresse e preesistenti all'intonacatura della facciata. L'andamento è però tipico di meccanismi di ribaltamento di pareti laterali per cui si rende necessario un approfondimento con eventuali saggi per verificare se tale meccanismo si sia effettivamente attivato.	Dall'esterno sono visibili sul paramento murario delle semplici cavillature: è comunque necessario verificare l'apertura al di sotto dell'intonaco.	11 12 15 16 17 18 19 20
Volte aula	Martellamento di una terza eccessivamente prossima alla volta a botte in laterizio. L'elemento strutturale che ha generato il crollo ha l'appoggio sul muro di facciata molto prossimo alla volta ed inoltre risulta fortemente inflesso. Lo spazio residuo fra trave e volta risultava eccessivamente ridotto consentendo il martellamento per effetto delle componenti verticali del sisma.	Crollo. Nell'entità del danno ha giocato lo spessore ridotto della volta che ha consentito la perdita di ingranamento fra le piastrelle anche per piccole deformazioni.	3 9 13 14

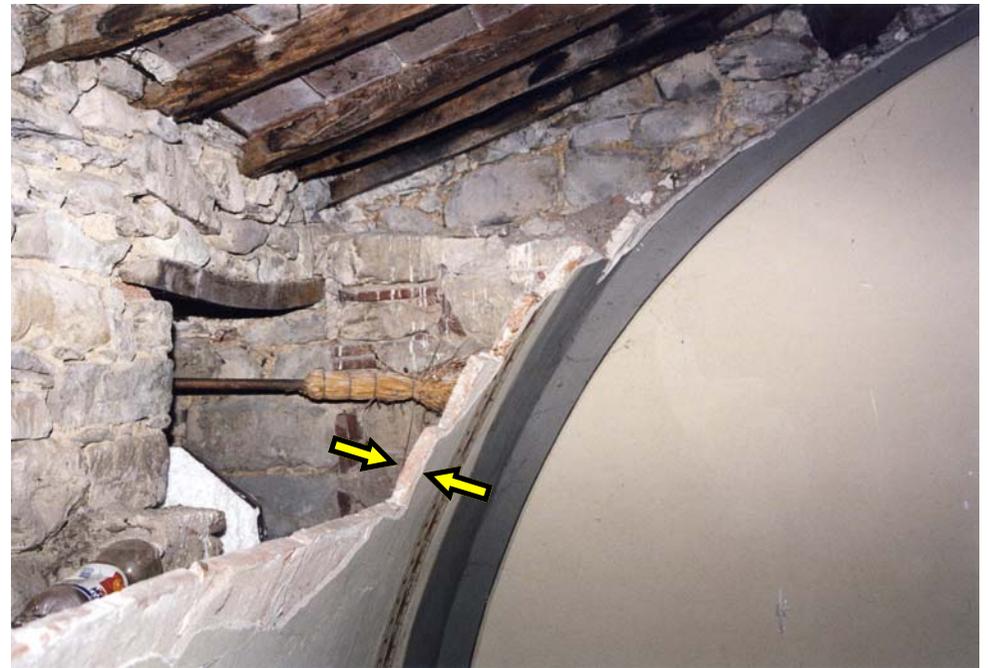
FOTO 4: volta e copertura dell'aula in prossimità della facciata

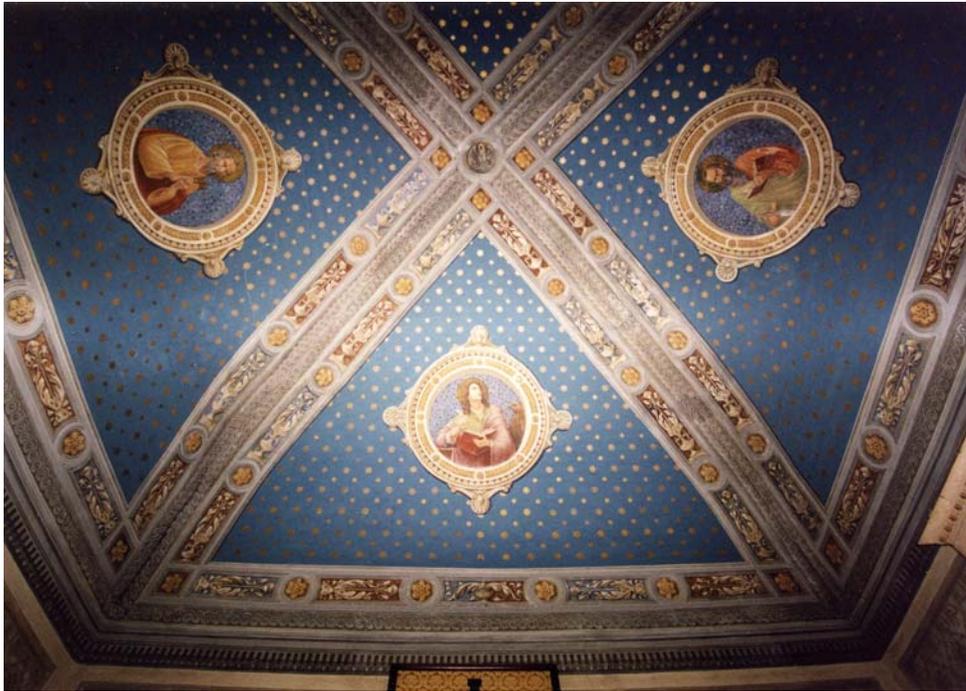
FOTO 5: volta del presbiterio verso la parete di fondo

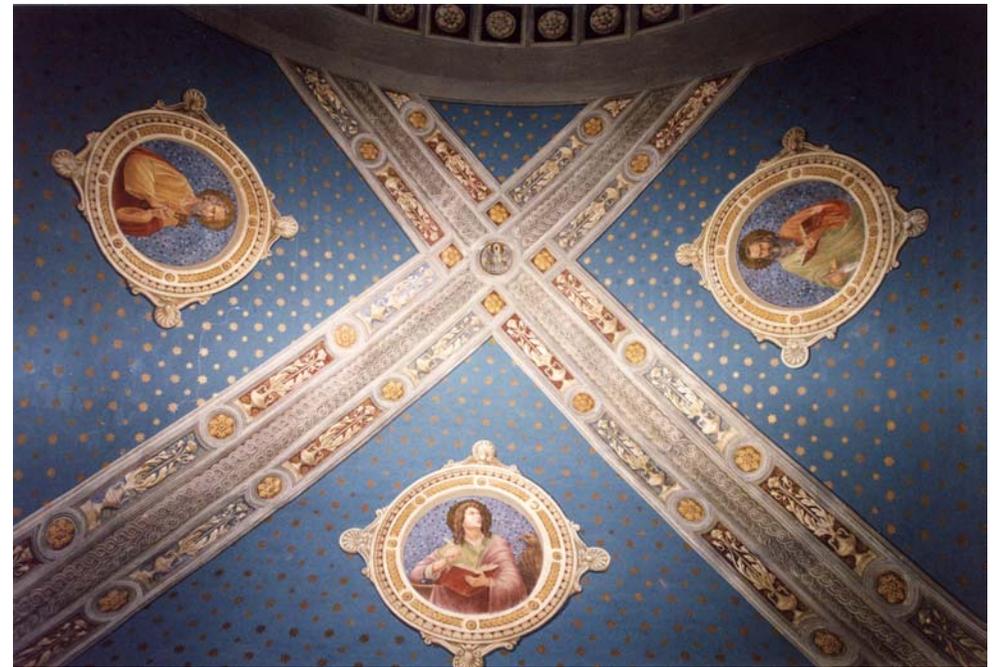
FOTO 6: volta del presbiterio verso l'arco trionfale

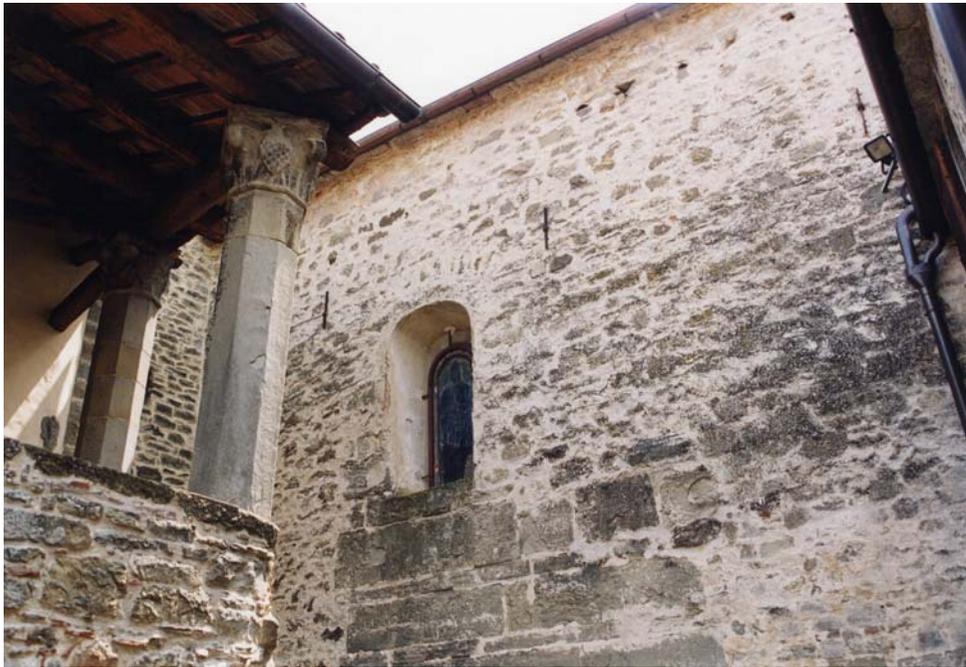
FOTO 7: parete laterale destra

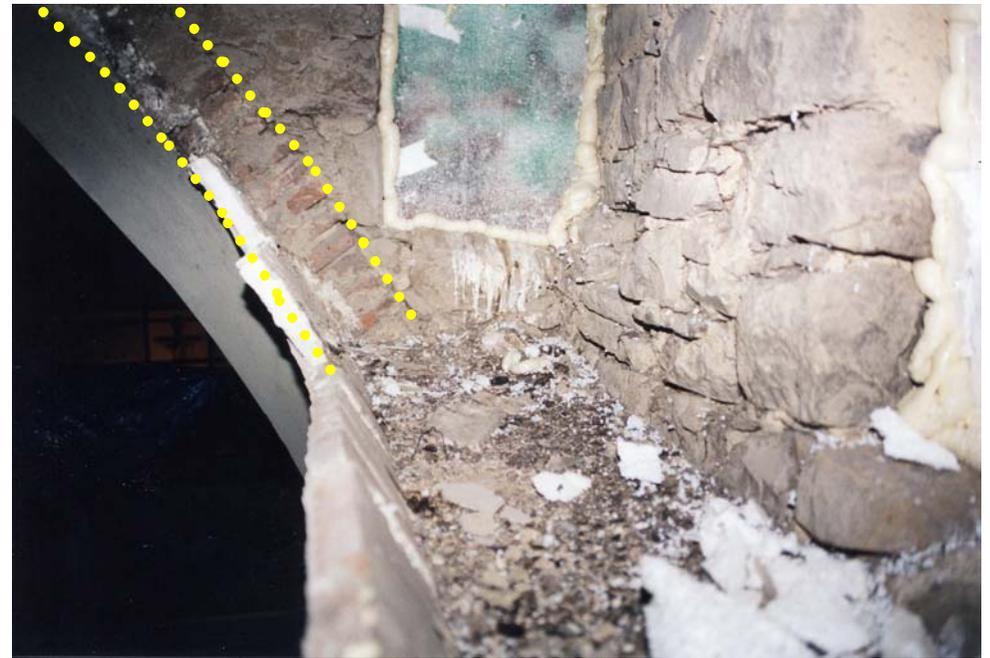
FOTO 8: sezione della volta dell'aula
nella campata prossima alla facciata e arco trasversale

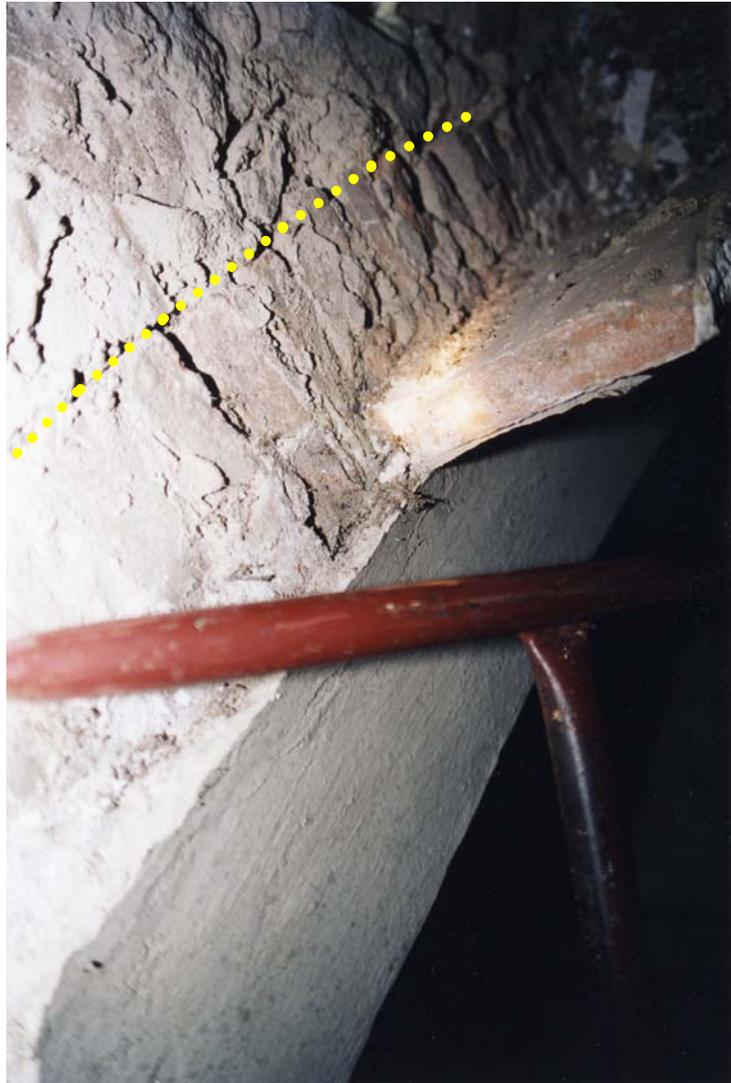
FOTO 9: particolare del collegamento fra volta e arco trasversale

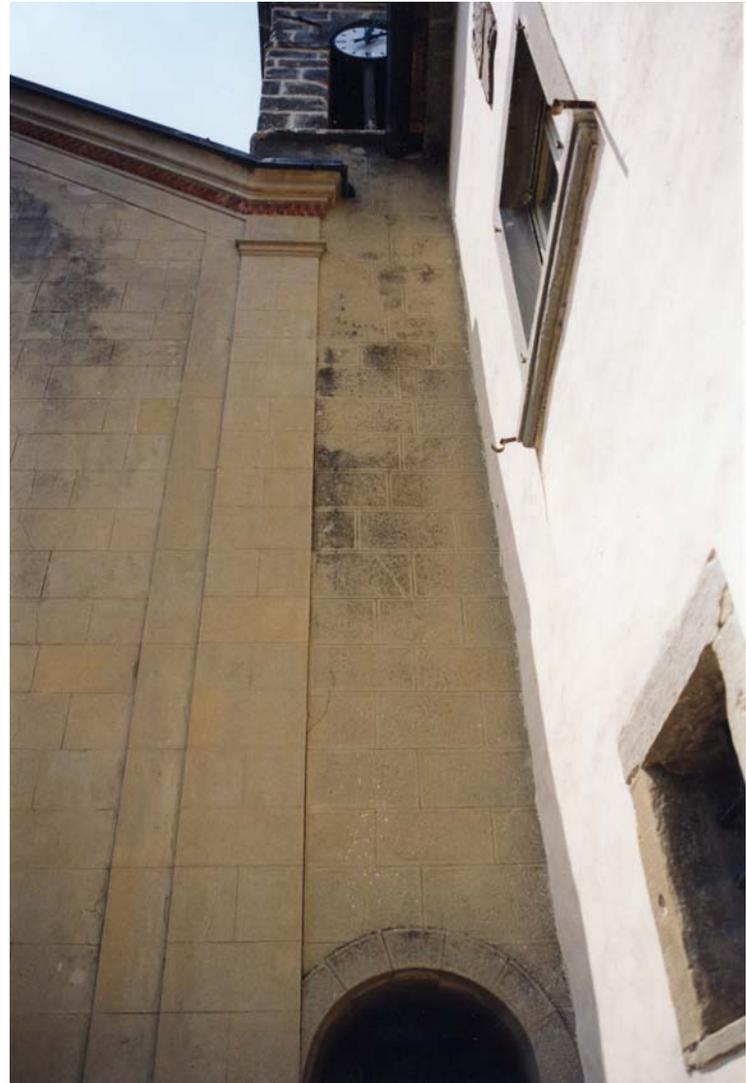
FOTO 10: corpo del campanile fra aula e canonica

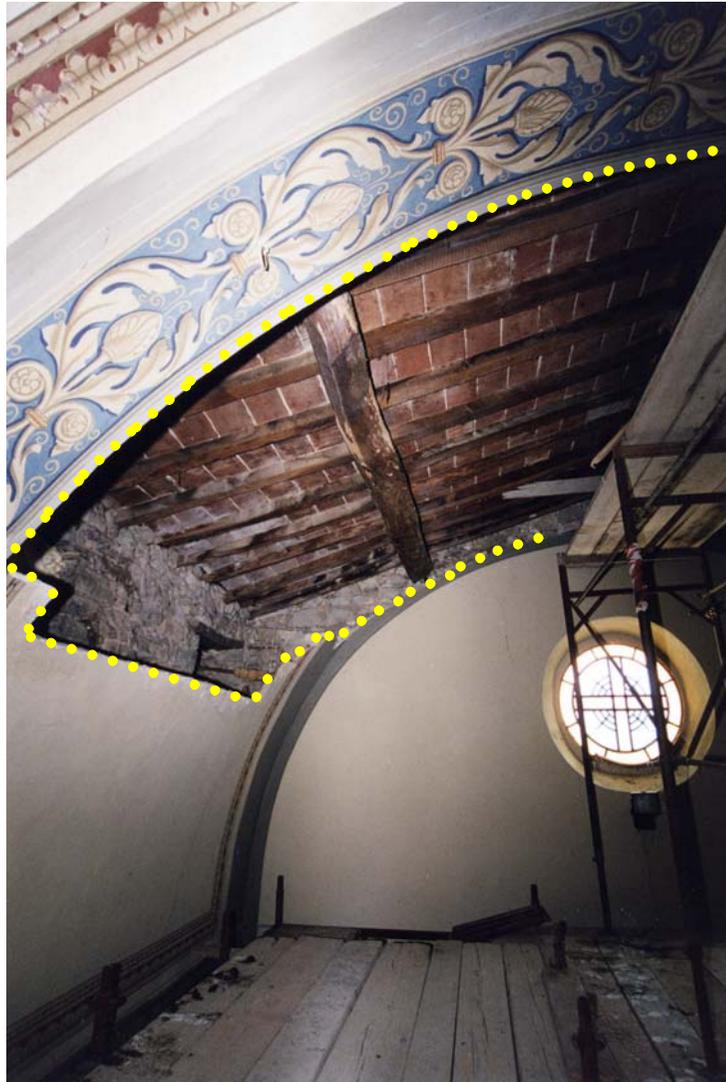
FOTO 11: volta nella campata prossima alla facciata - crollo

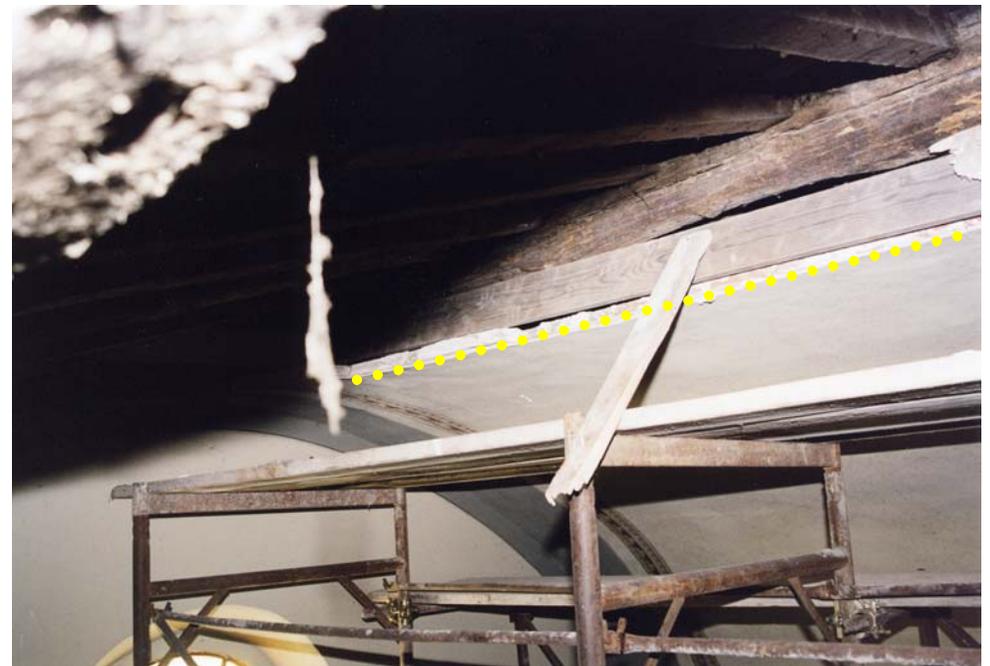
FOTO 12: volta nella campata prossima alla facciata - crollo

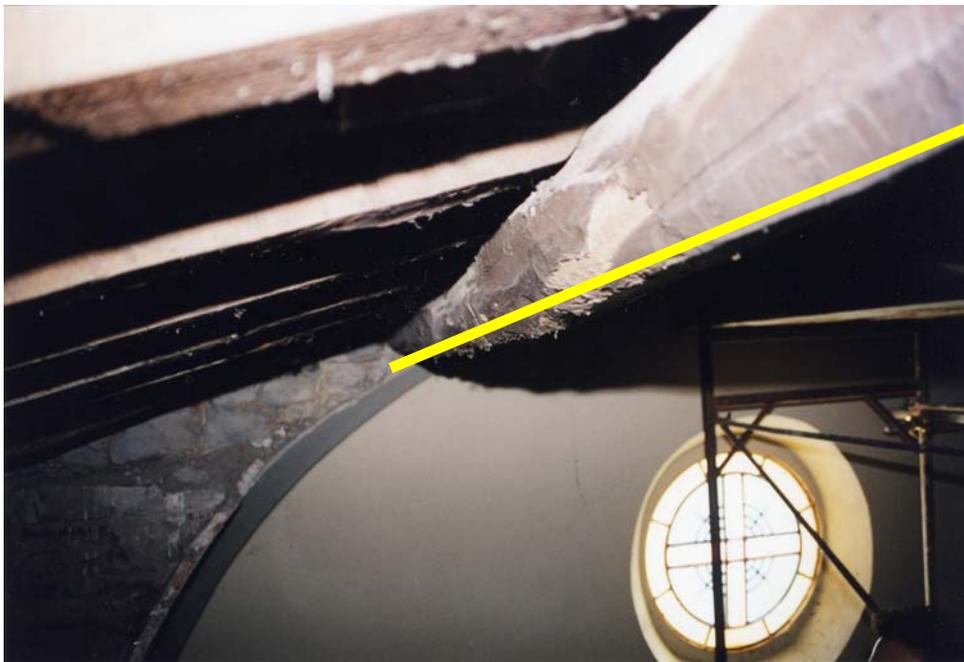
FOTO 13: copertura dell'aula in prossimità della facciata
particolare della deformazione delle travi principali

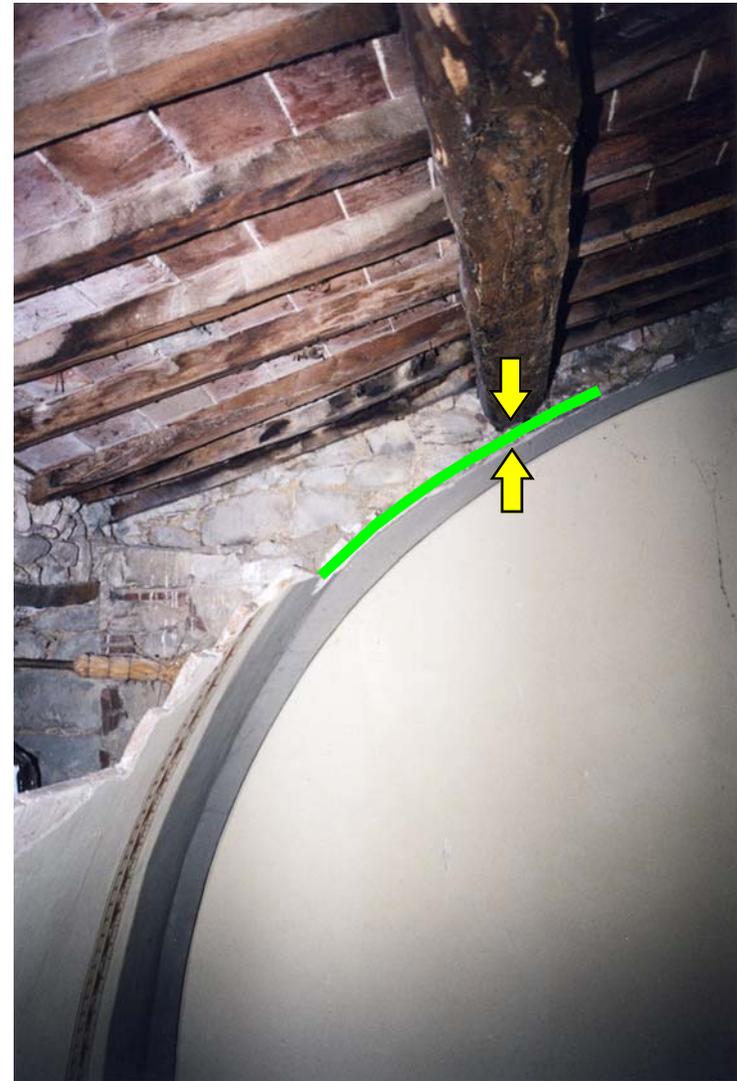
FOTO 14: copertura dell'aula in prossimità della facciata
particolare degli appoggi delle travi principali

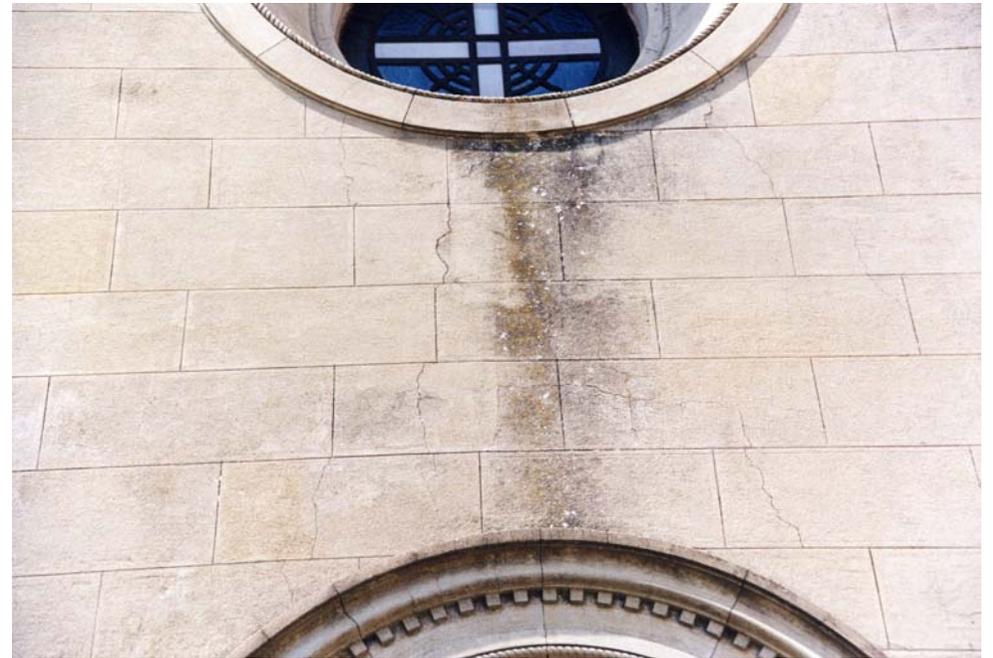
FOTO 18: facciata - fascia muraria centrale
