**ISTRUZIONI TECNICHE
PER L'INTERPRETAZIONE ED IL RILIEVO PER MACROELEMENTI
DEL DANNO E DELLA VULNERABILITÀ SISMICA DELLE CHIESE**

REGIONE TOSCANA

Dipartimento delle Politiche Territoriali e Ambientali
AREA - Servizio Sismico Regionale

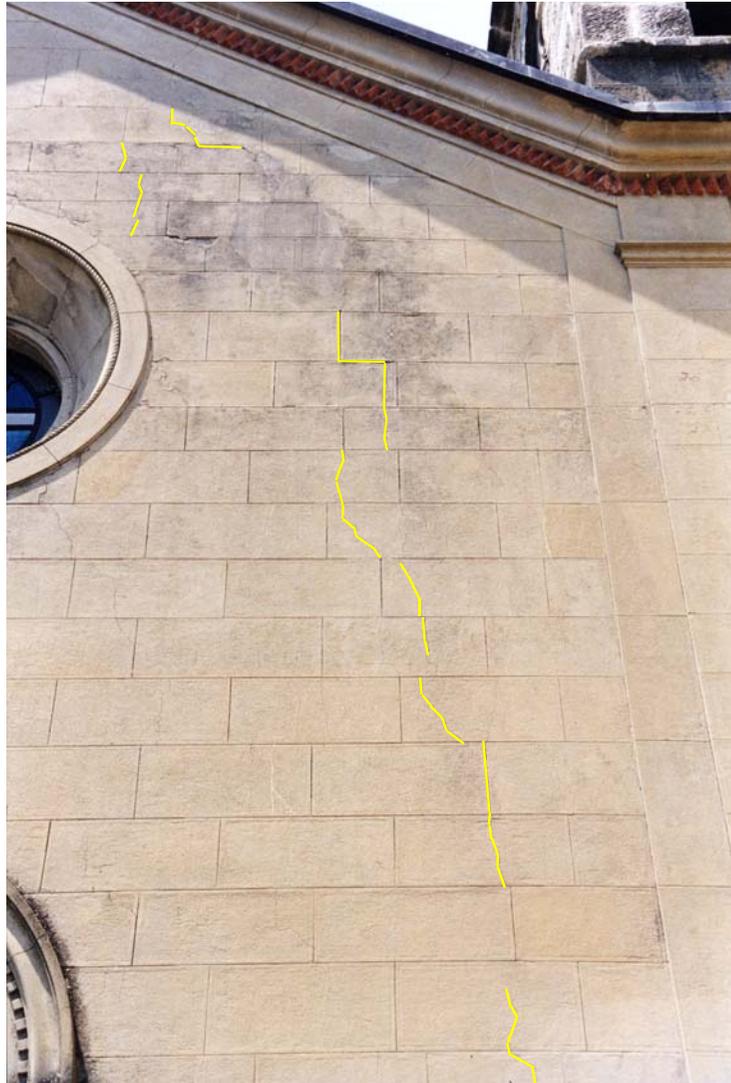
FOTO 19: facciata - parte a contatto con il campanile

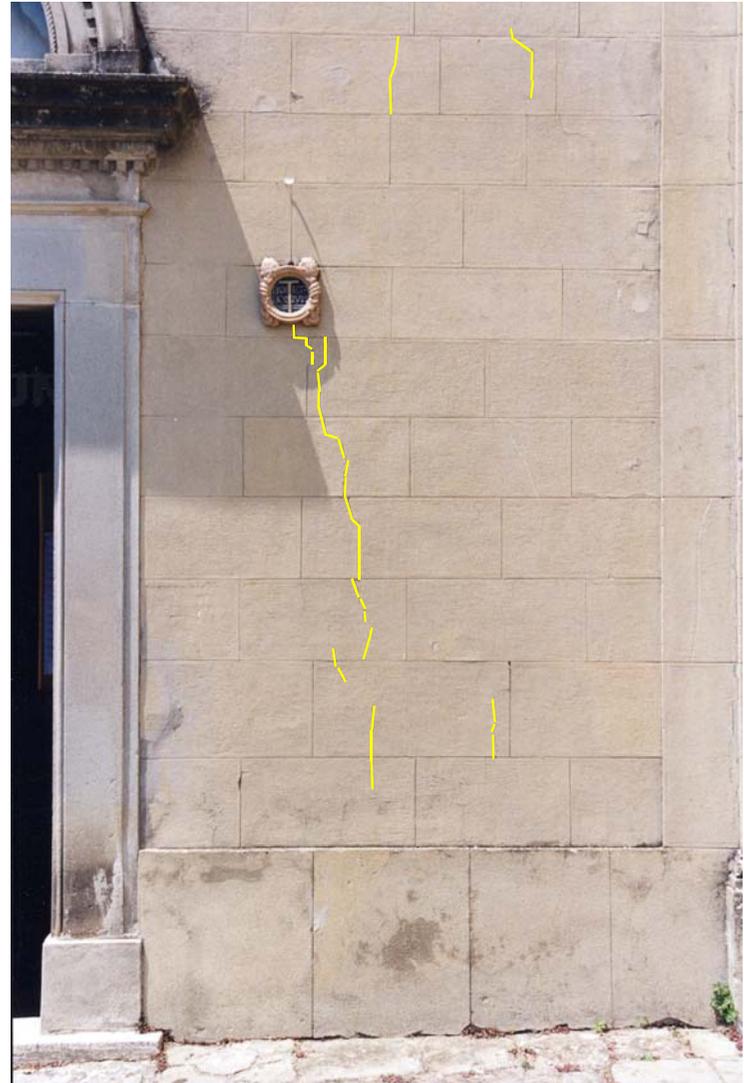
FOTO 20: facciata - parte a contatto con il campanile

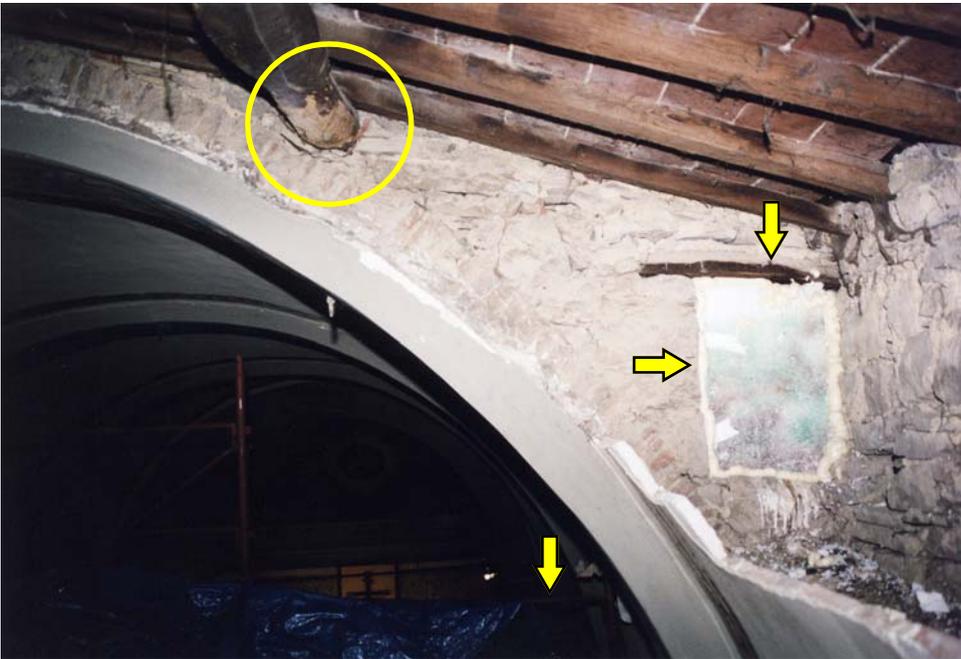
FOTO 21: arco trasversale e volta crollata

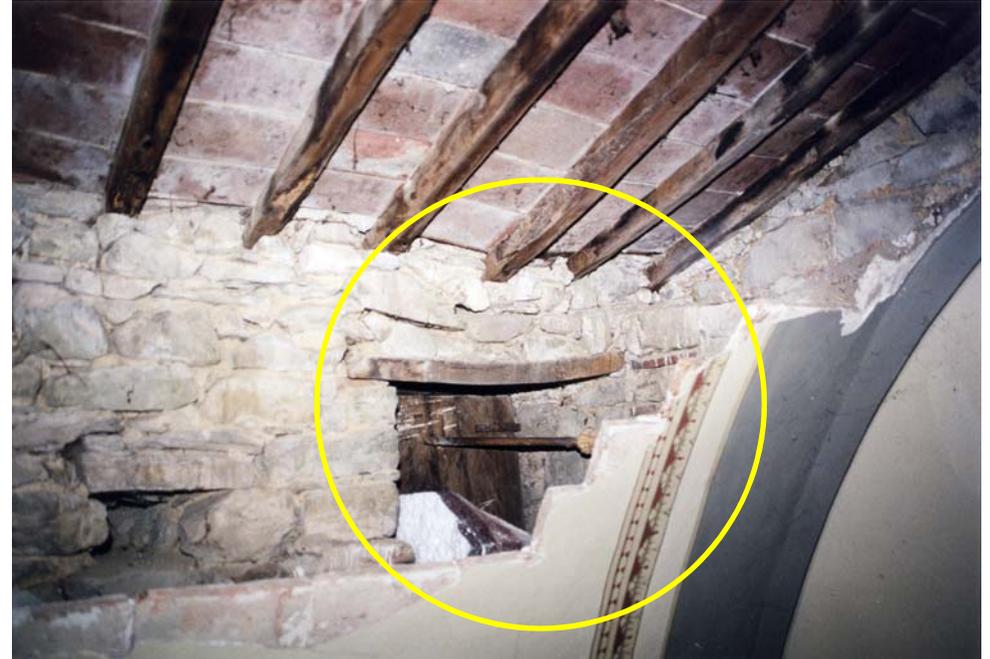
FOTO 22: fascia di sovrapposizione tra facciata e parete laterale destra

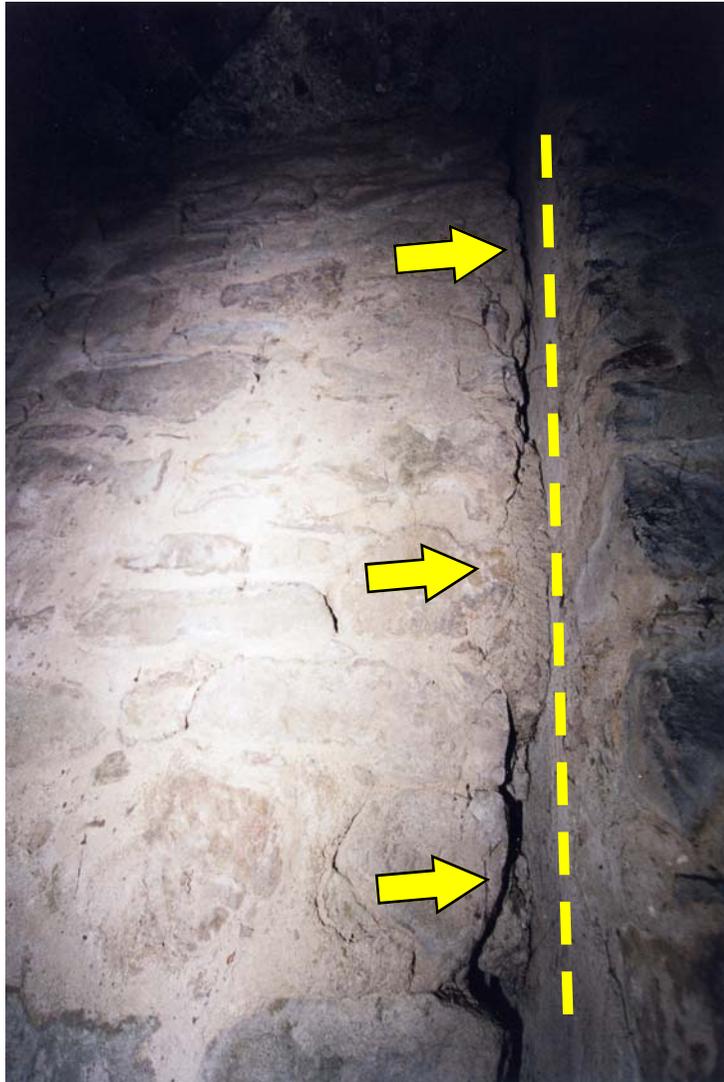
FOTO 23: interno del campanile
discontinuità fra murature del campanile e muratura dell'aula

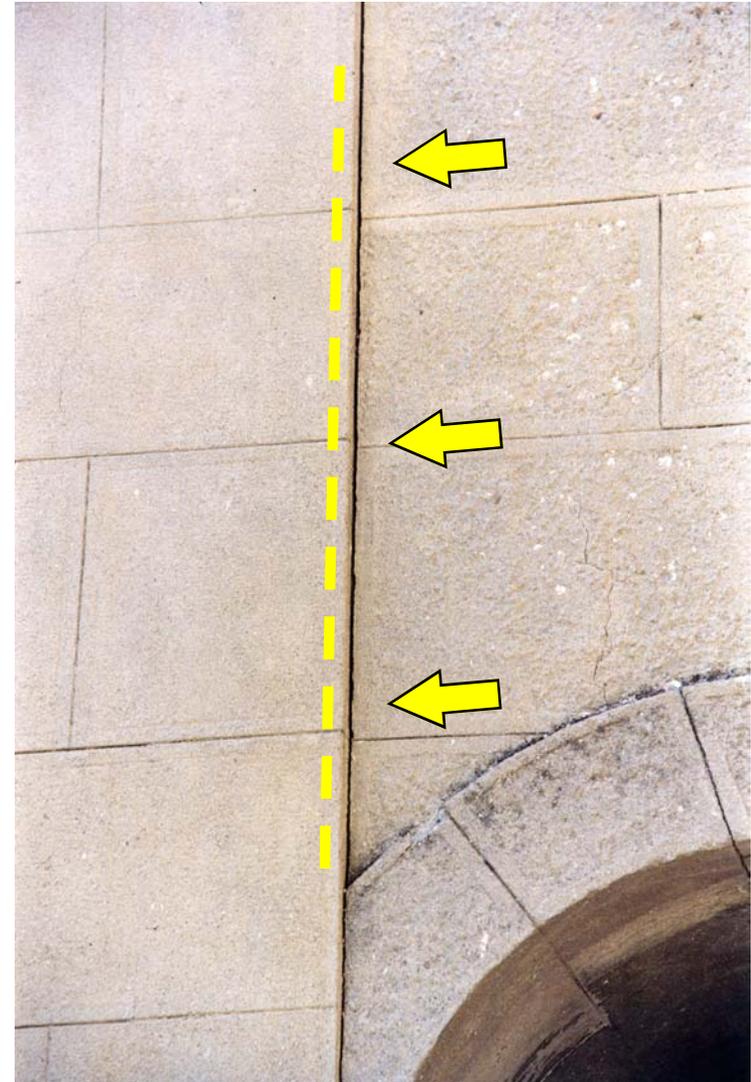
FOTO 24: esterno della facciata e campanile
discontinuità fra murature del campanile e muratura dell'aula

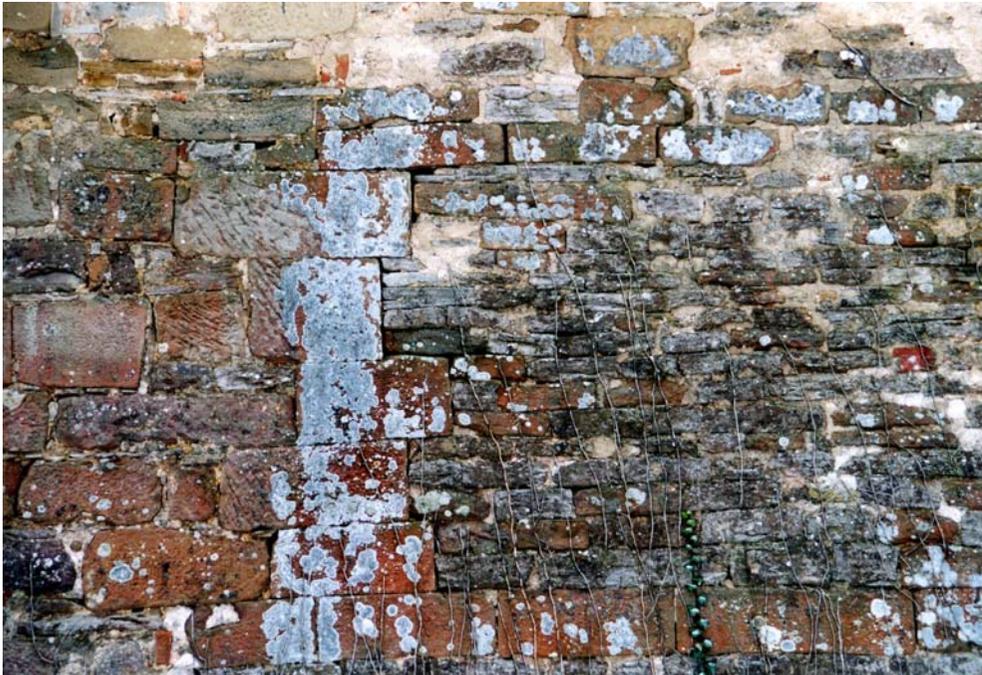
FOTO 9: parete laterale destra: particolare

Sulla parete laterale destra - dal lato esterno non intonacato - sono, anche qui, visibili tracce di rifacimenti resi evidenti dalla presenza di diversi tipi murari anche molto diversificati fra loro sia per tessitura muraria sia per materiale impiegato. Le rifugature cementizie rendono particolarmente evidenti gli interventi recenti eseguiti in prossimità delle teste delle capriate dell'aula.

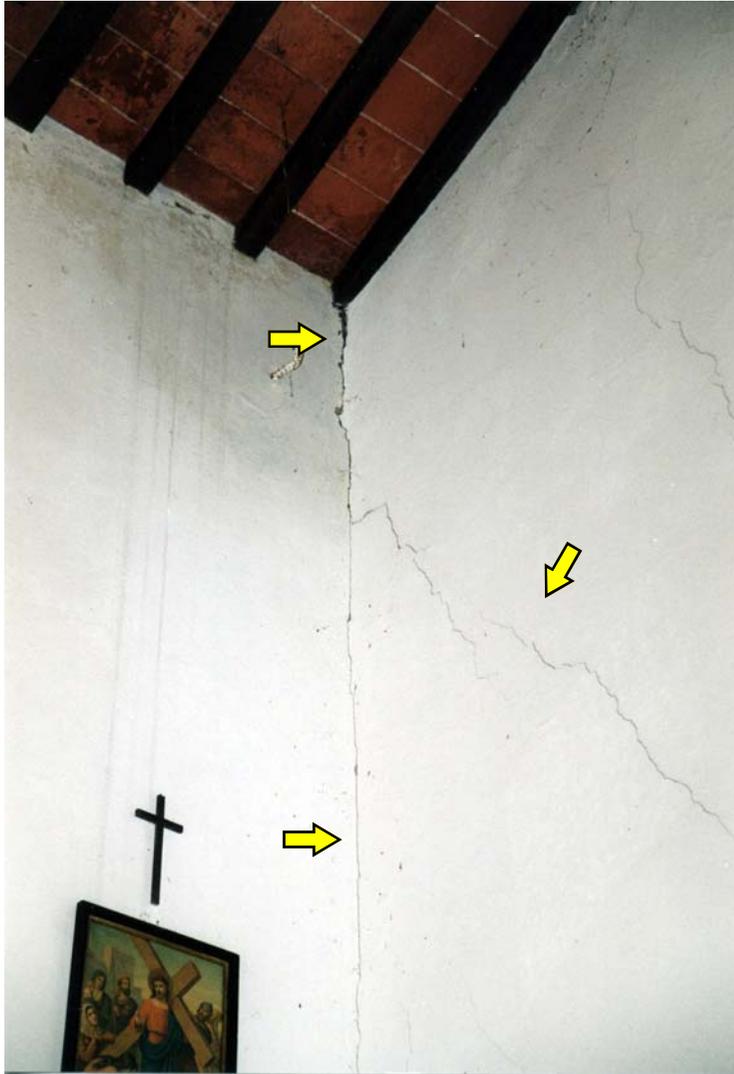
FOTO 11: particolare facciata - parete laterale destra

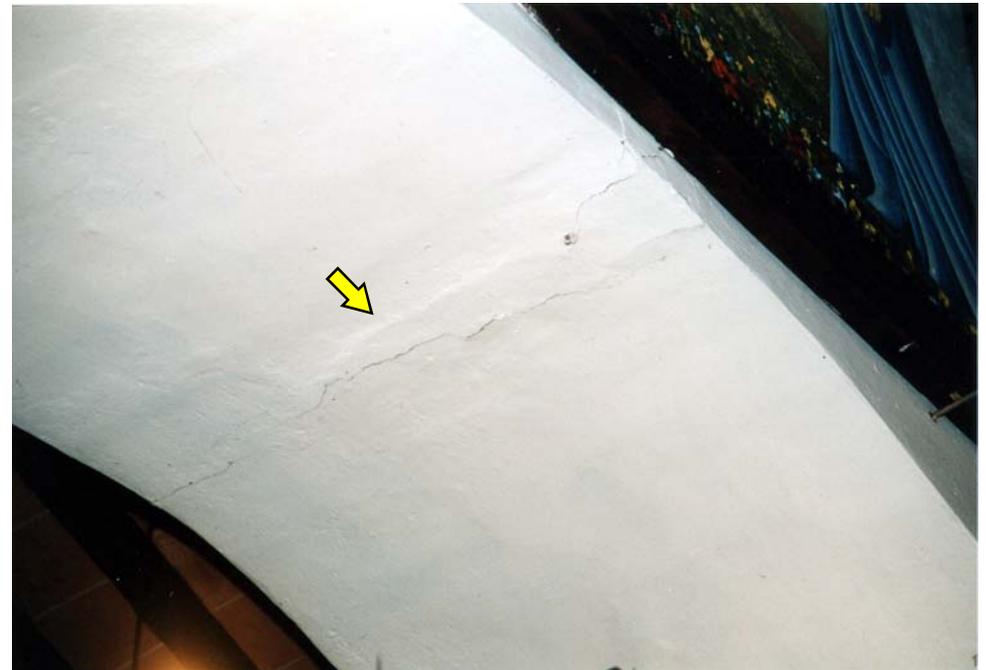
FOTO 19: chiave dell'arco trionfale

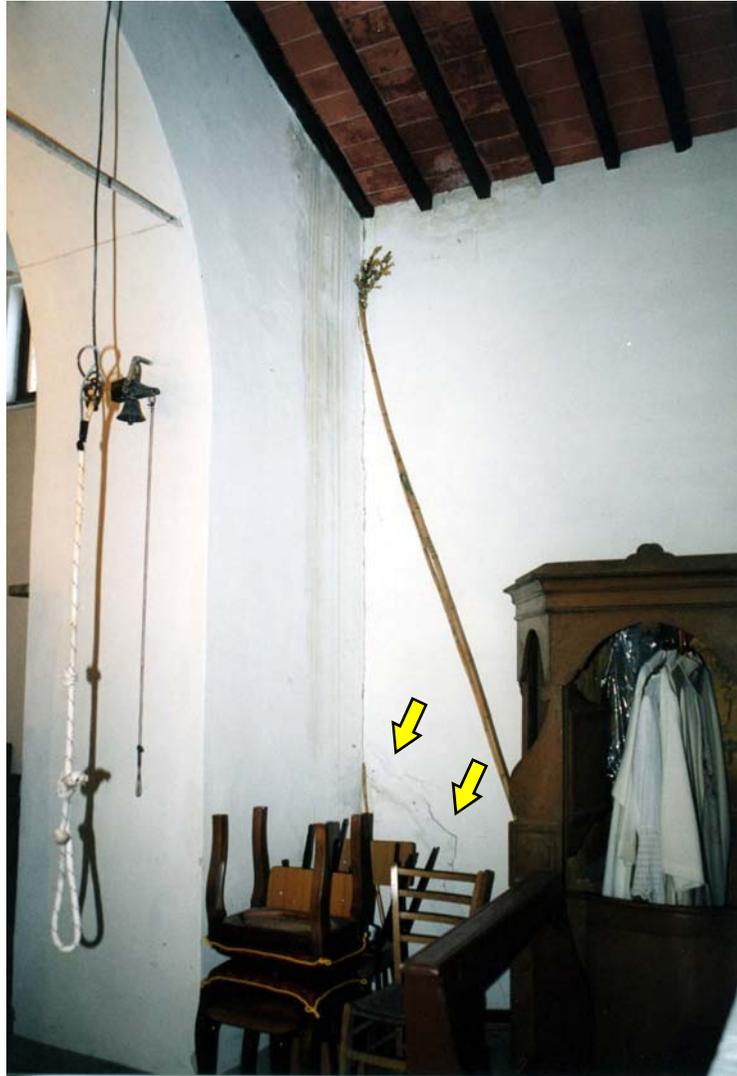
FOTO 20: arco trionfale e parete laterale sinistra dell'abside

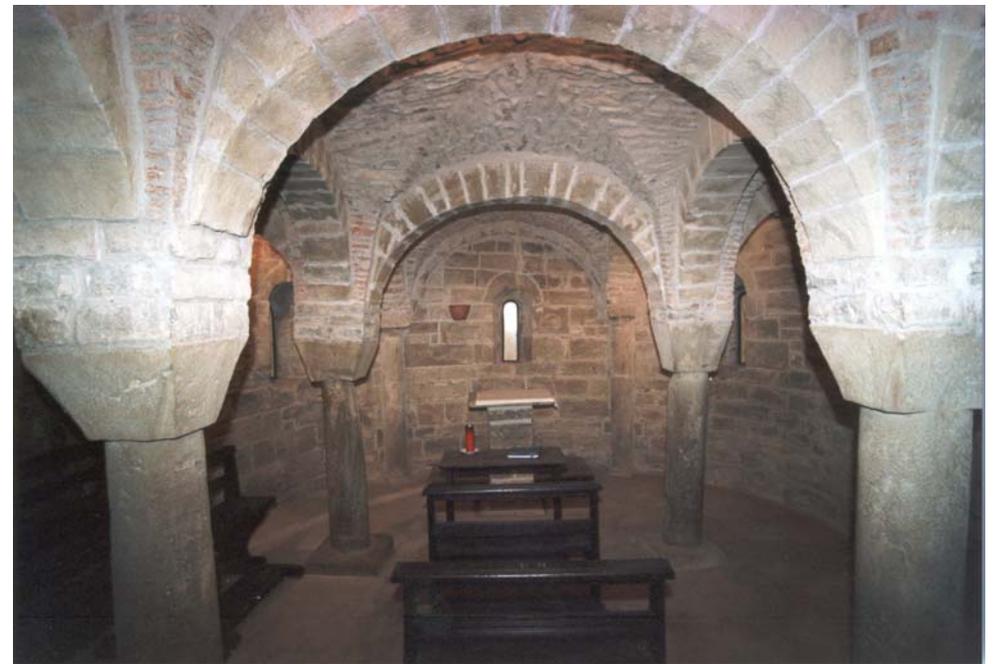
FOTO 2: cripta

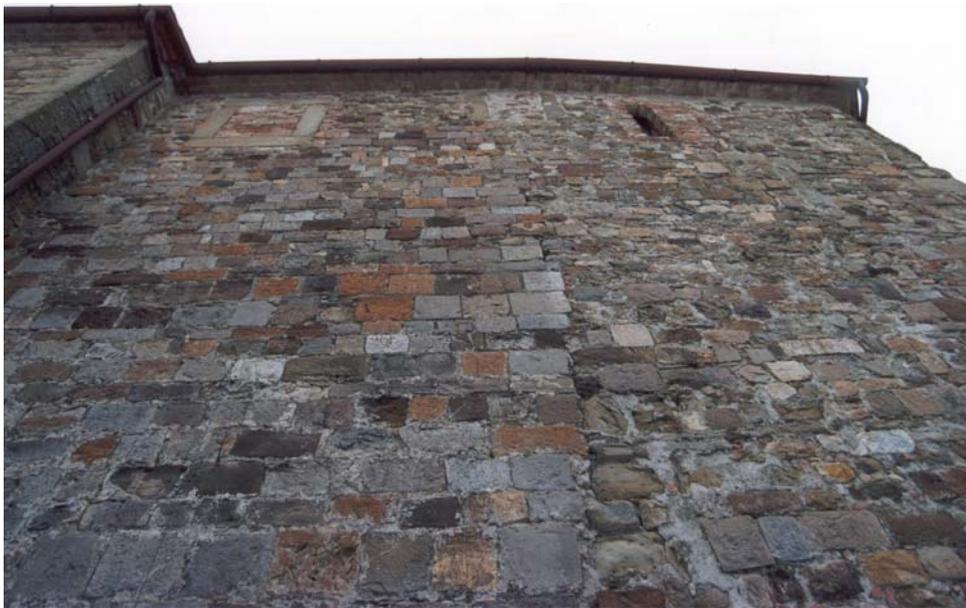
FOTO 3: parete laterale destra fra aula e abside

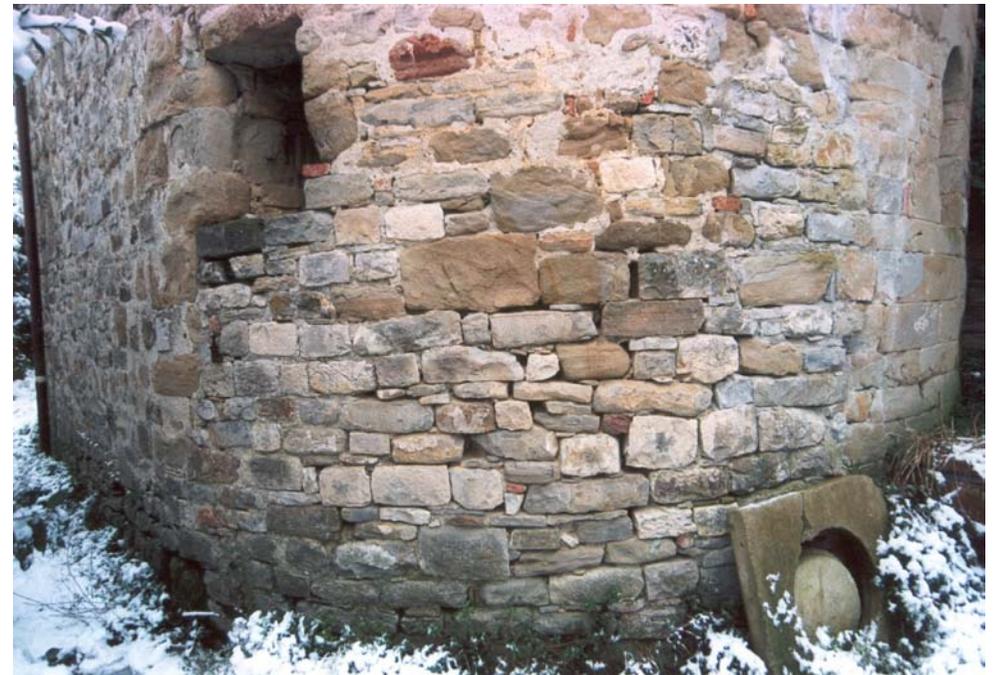
FOTO 4: muratura della cripta sul lato sinistro

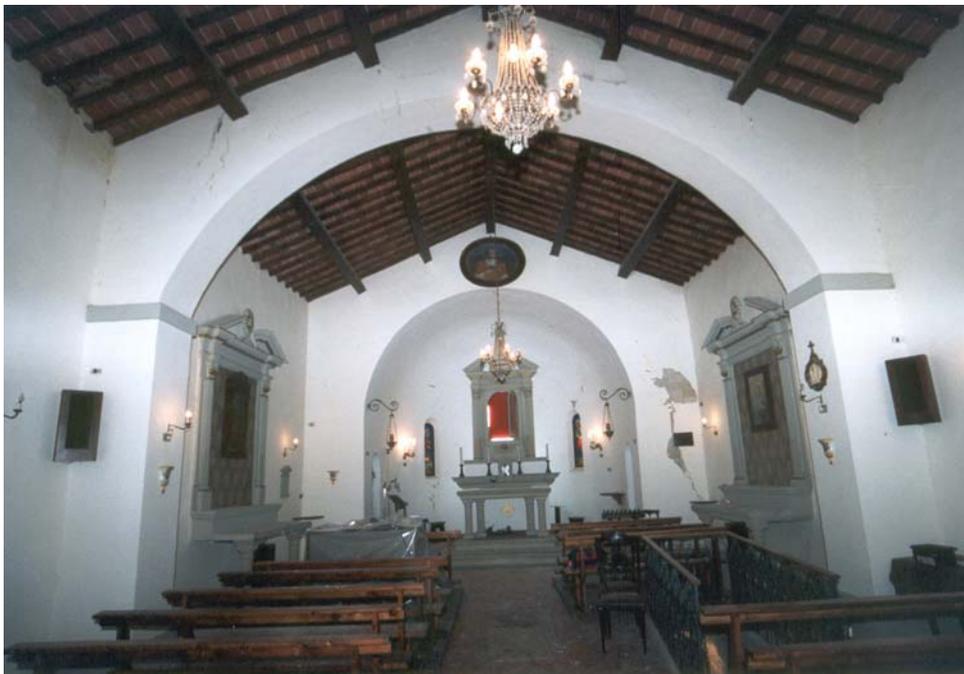
FOTO 5: aula e abside

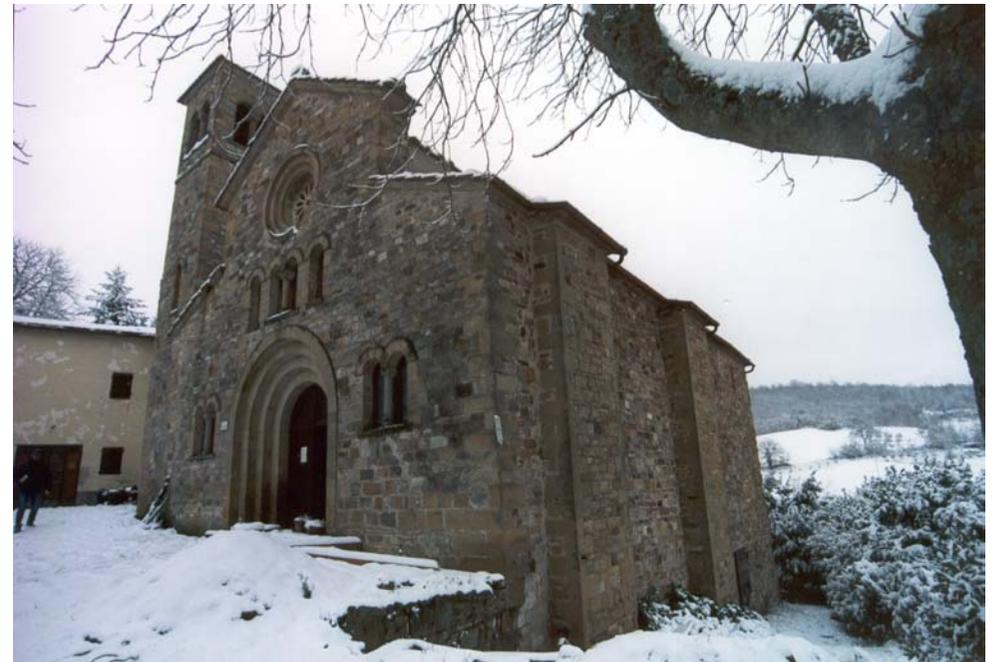
FOTO 6: facciata e parete laterale destra

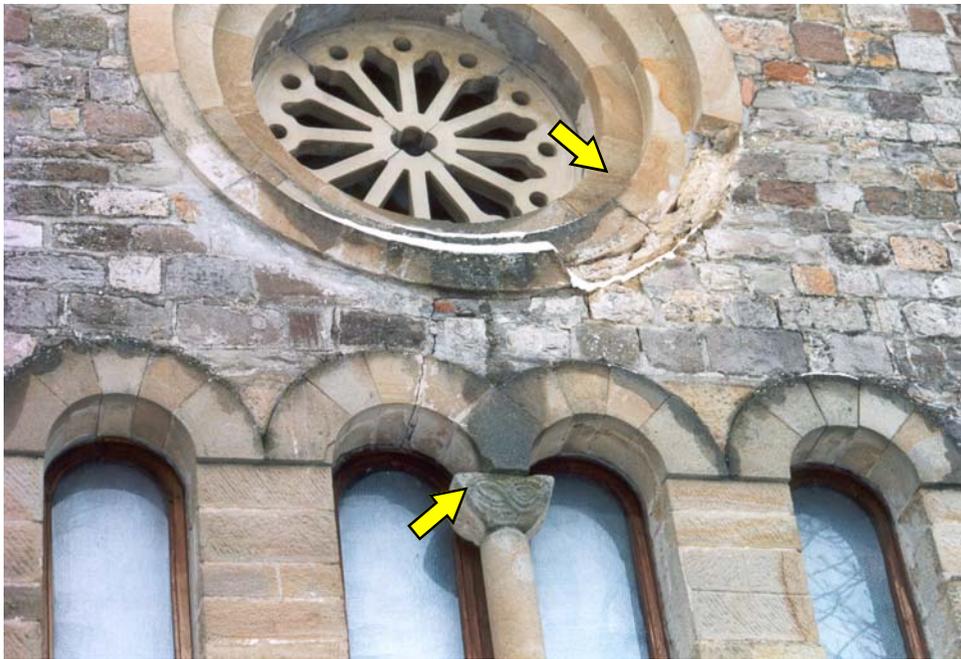
FOTO 7: rosone e bifore di facciata

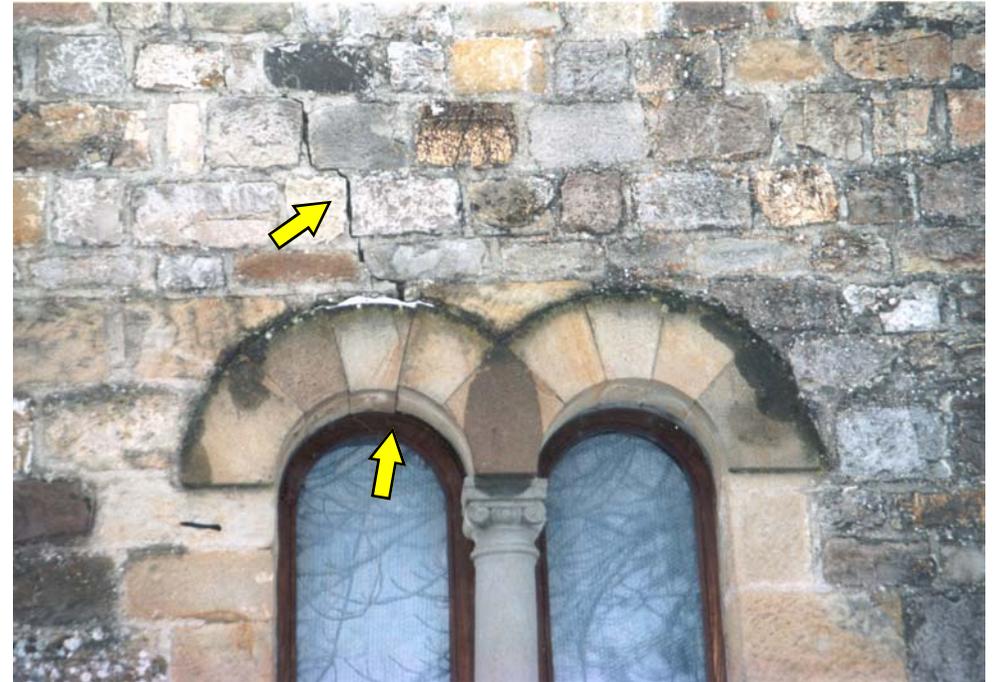
FOTO 8: bifora nella lato destro della facciata

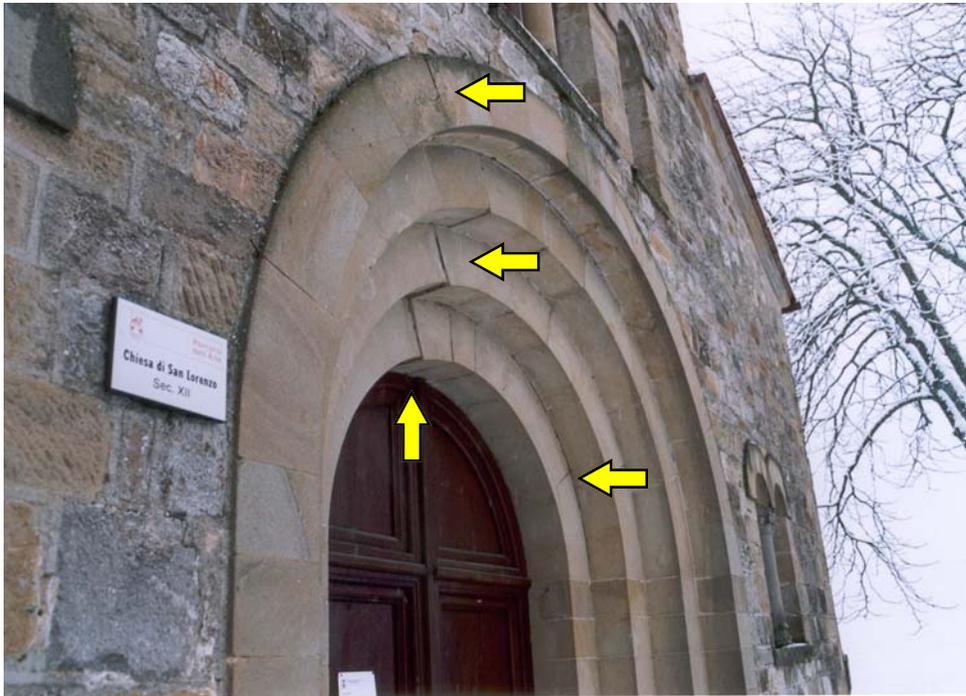
FOTO 9: portale

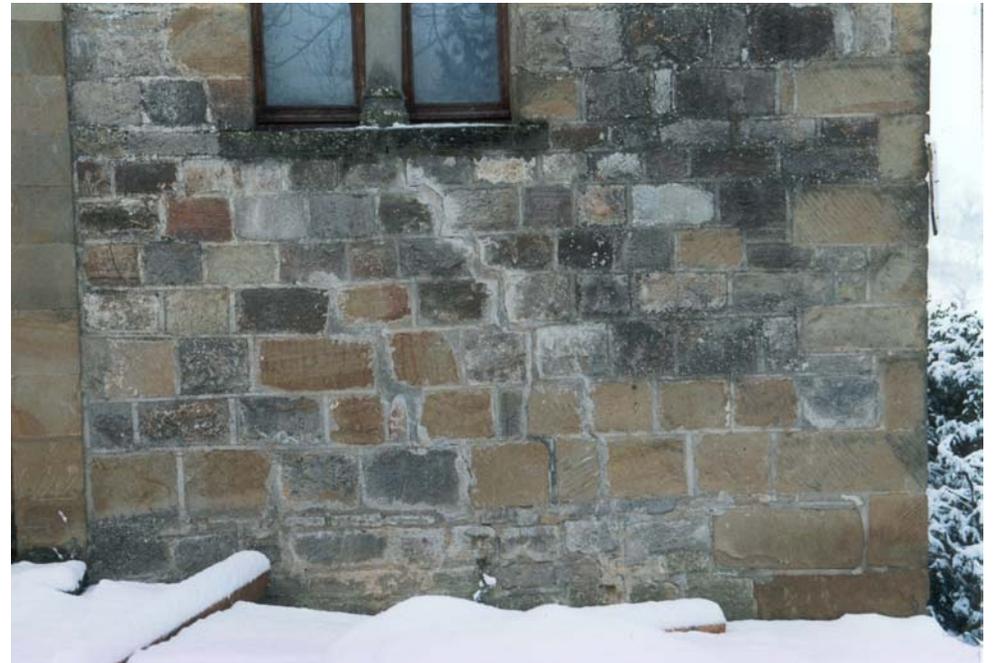
FOTO 10: lato destro della facciata

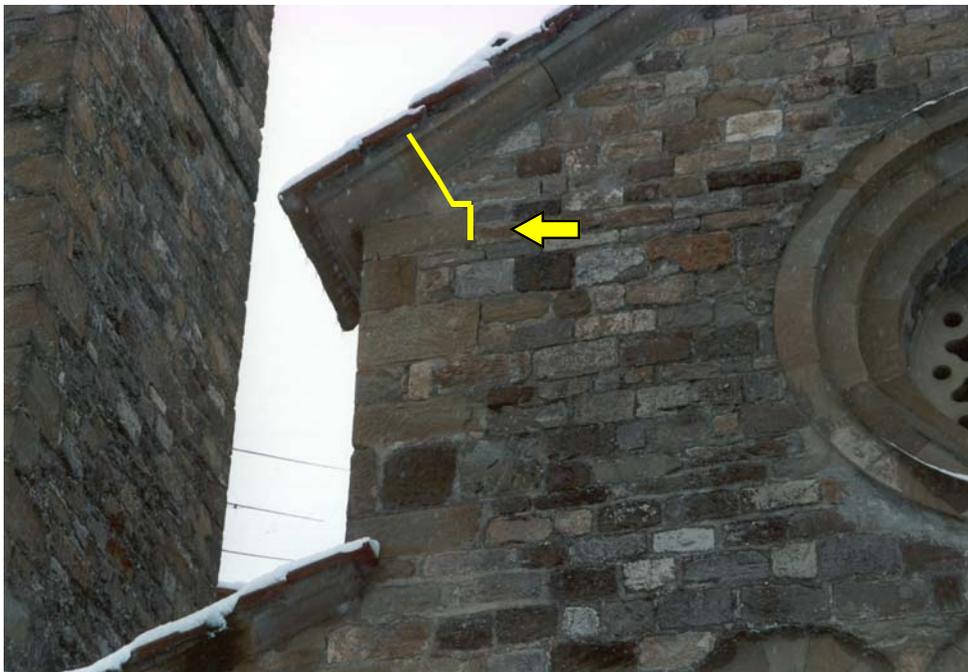
FOTO 11: lato sinistro del timpano

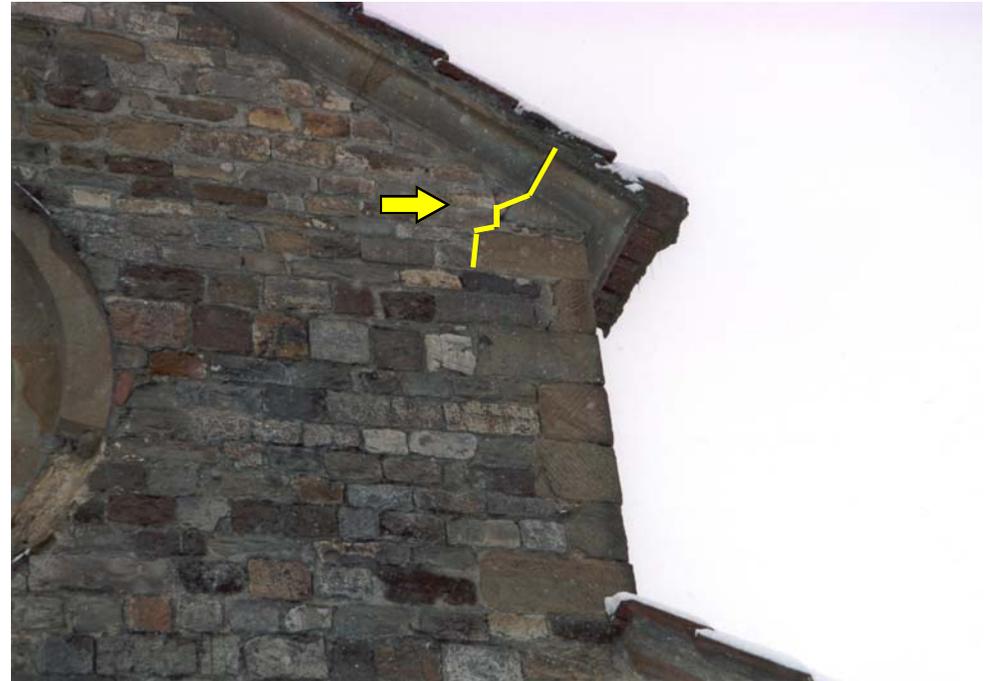
FOTO 12: lato destro del timpano

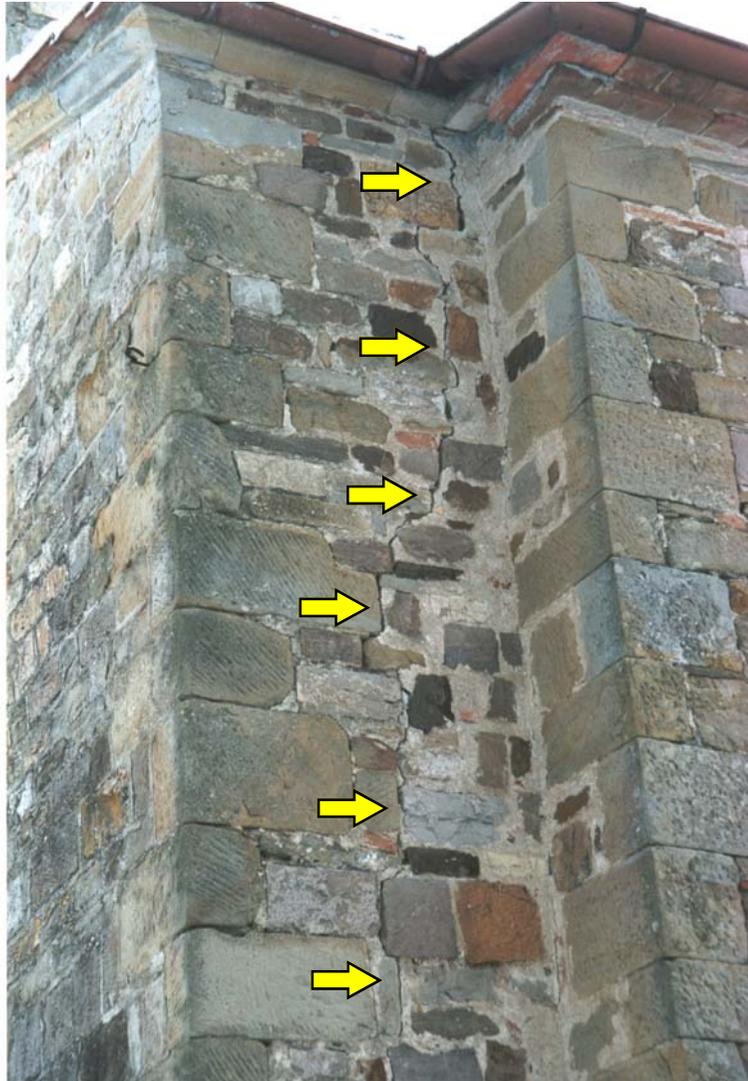
FOTO 13: fascia di sovrapposizione fra facciata e parete laterale destra

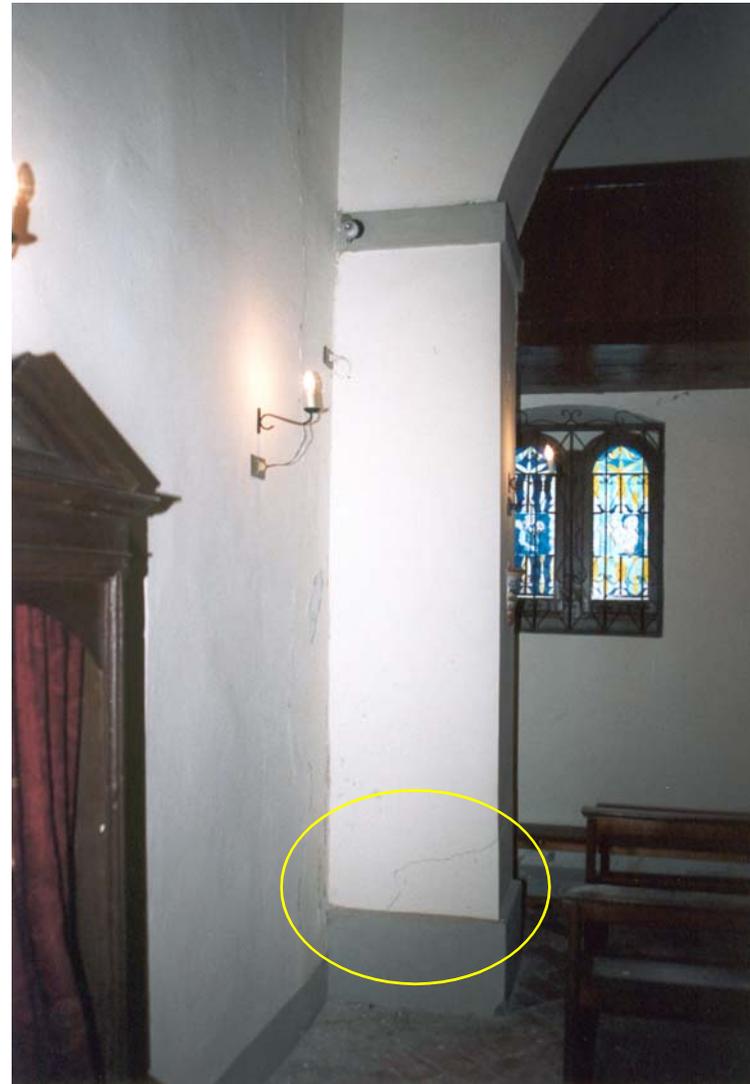
FOTO 14: piedritto destro del primo arco trasversale

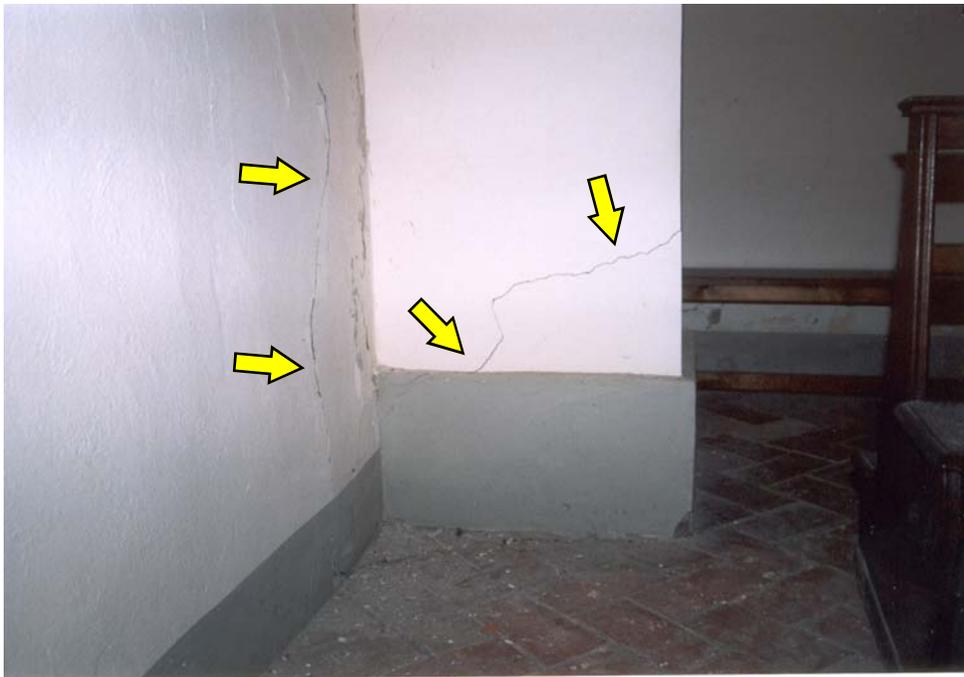
FOTO 15: base del piedritto destro del primo arco trasversale

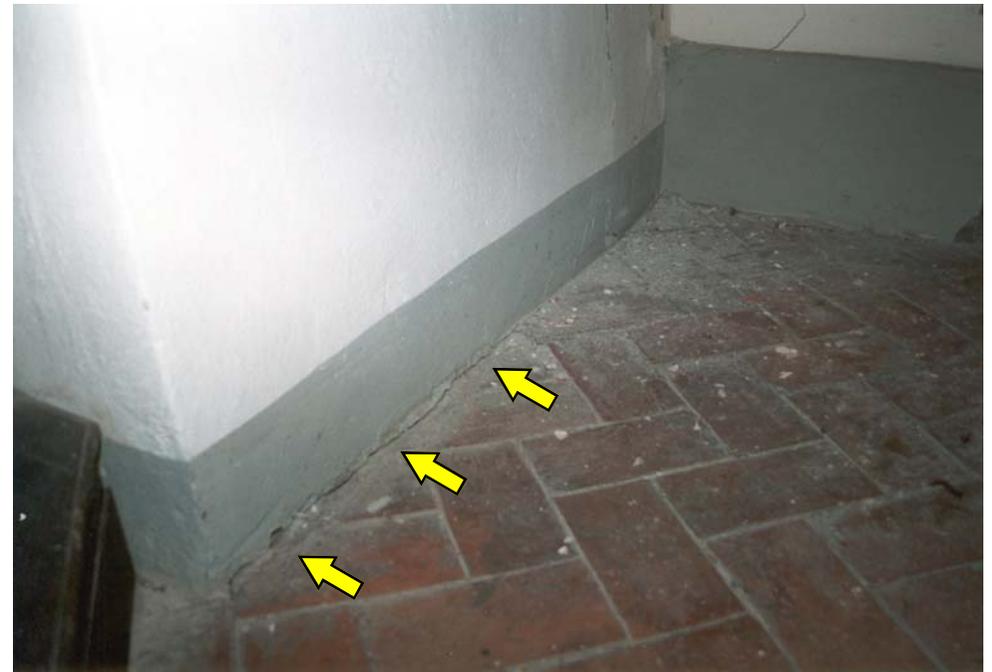
FOTO 16: base del piedritto destro del primo arco trasversale

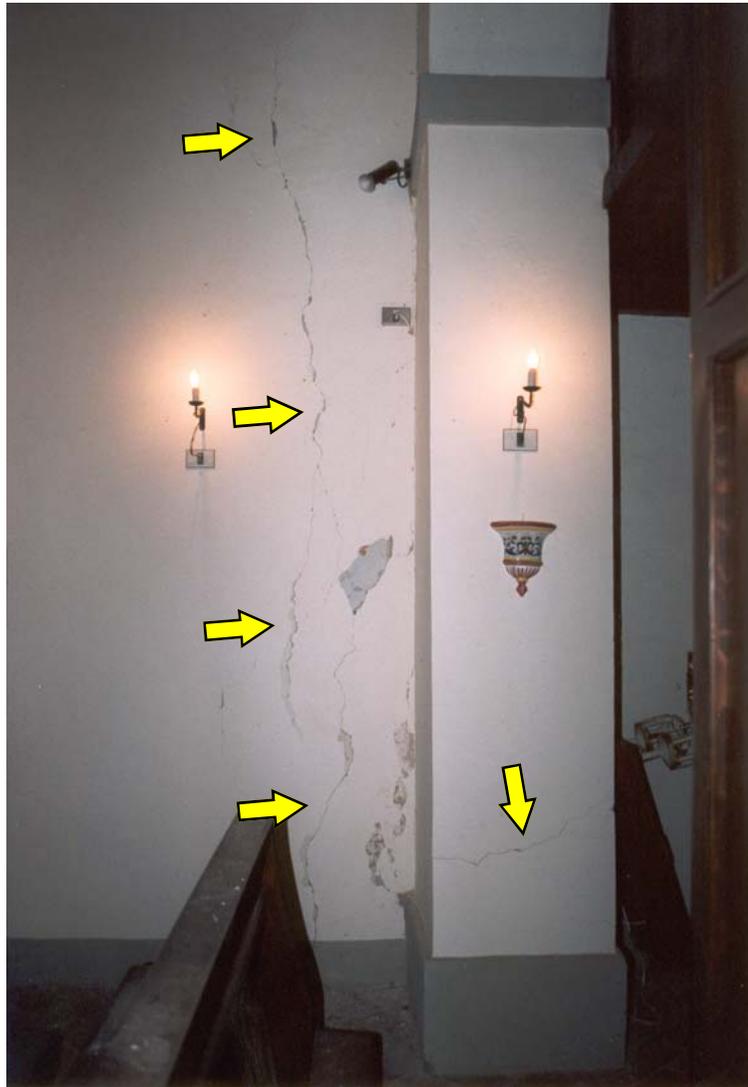
FOTO 17: piedritto destro del primo arco trasversale destro

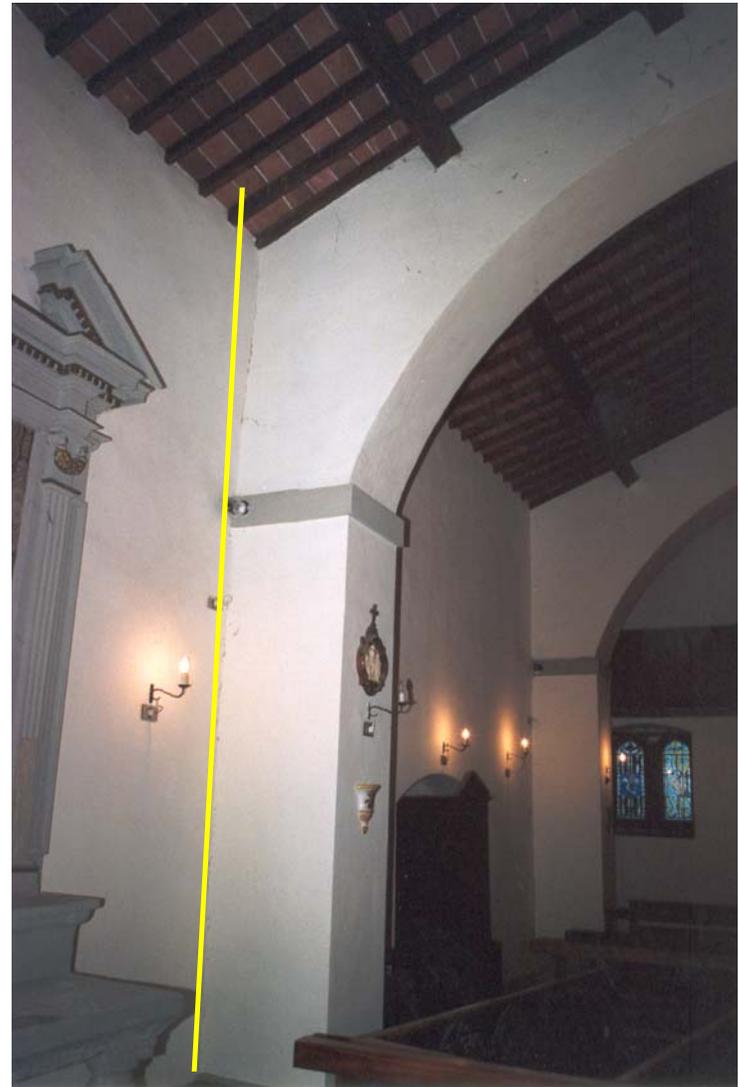
FOTO 18: piedritto destro del secondo arco trasversale destro

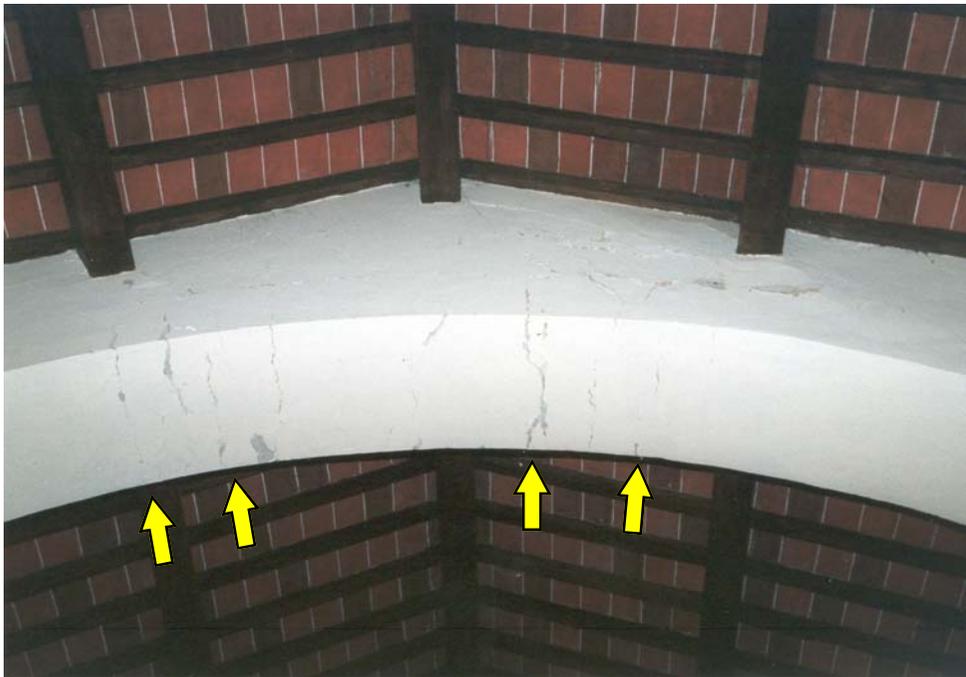
FOTO 19: secondo arco trasversale

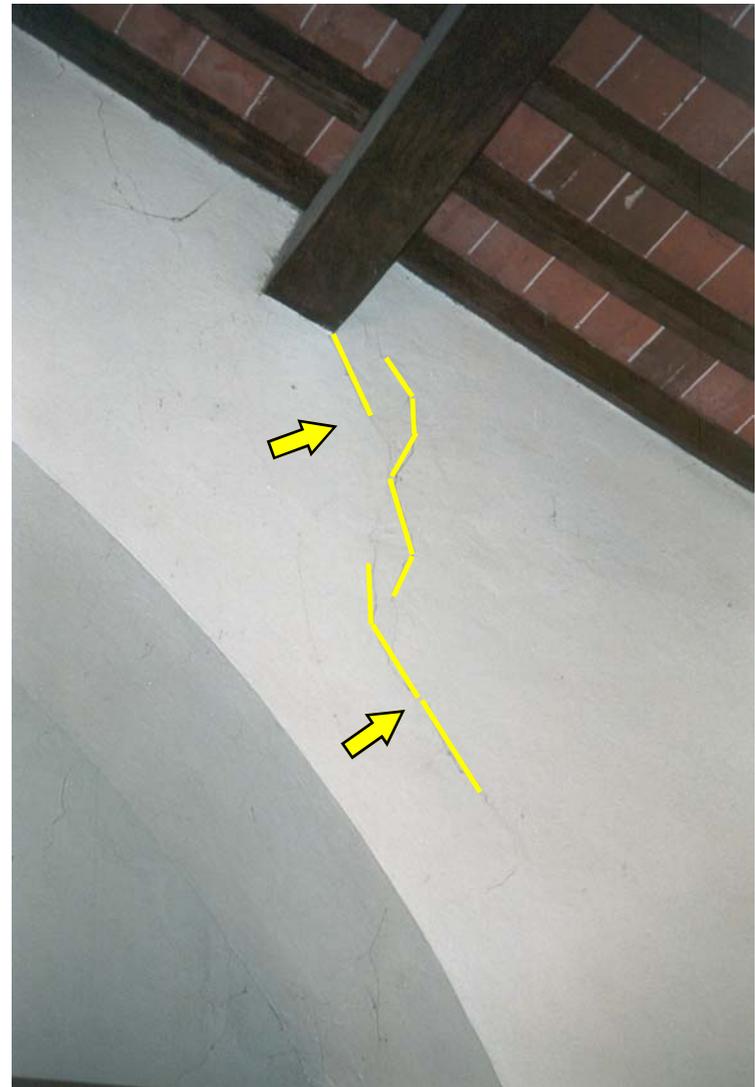
FOTO 20: secondo arco trasversale

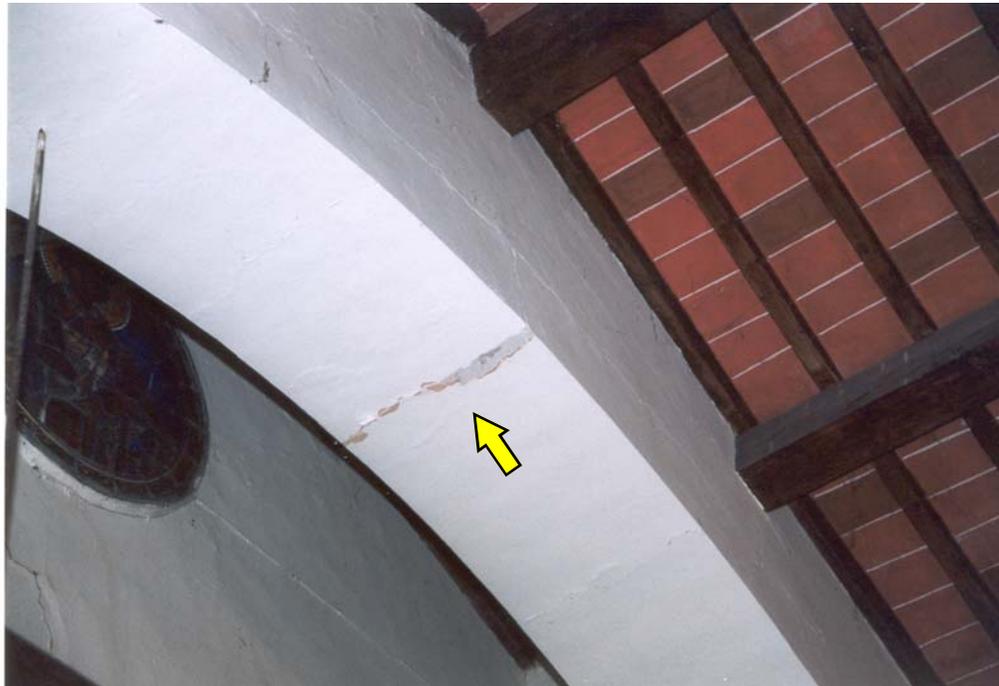
FOTO 21: primo arco trasversale

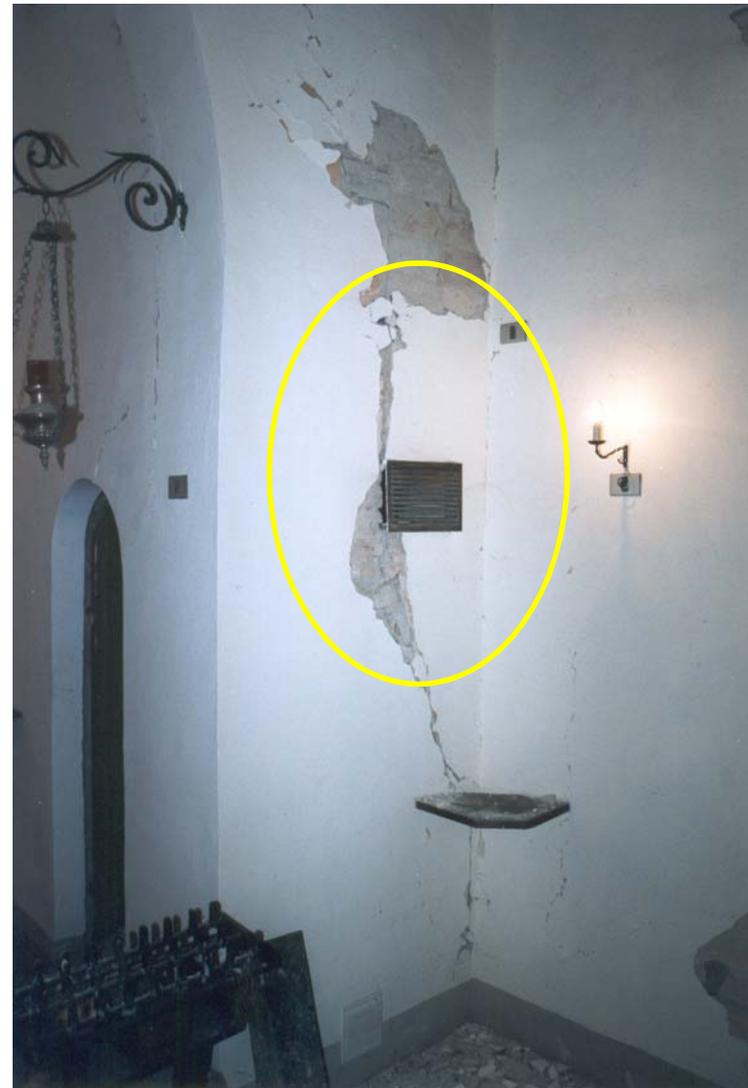
FOTO 22: lato destro dell'arcone trionfale
