**ISTRUZIONI TECNICHE
PER L'INTERPRETAZIONE ED IL RILIEVO PER MACROELEMENTI
DEL DANNO E DELLA VULNERABILITÀ SISMICA DELLE CHIESE**

REGIONE TOSCANA

Dipartimento delle Politiche Territoriali e Ambientali
AREA - Servizio Sismico Regionale

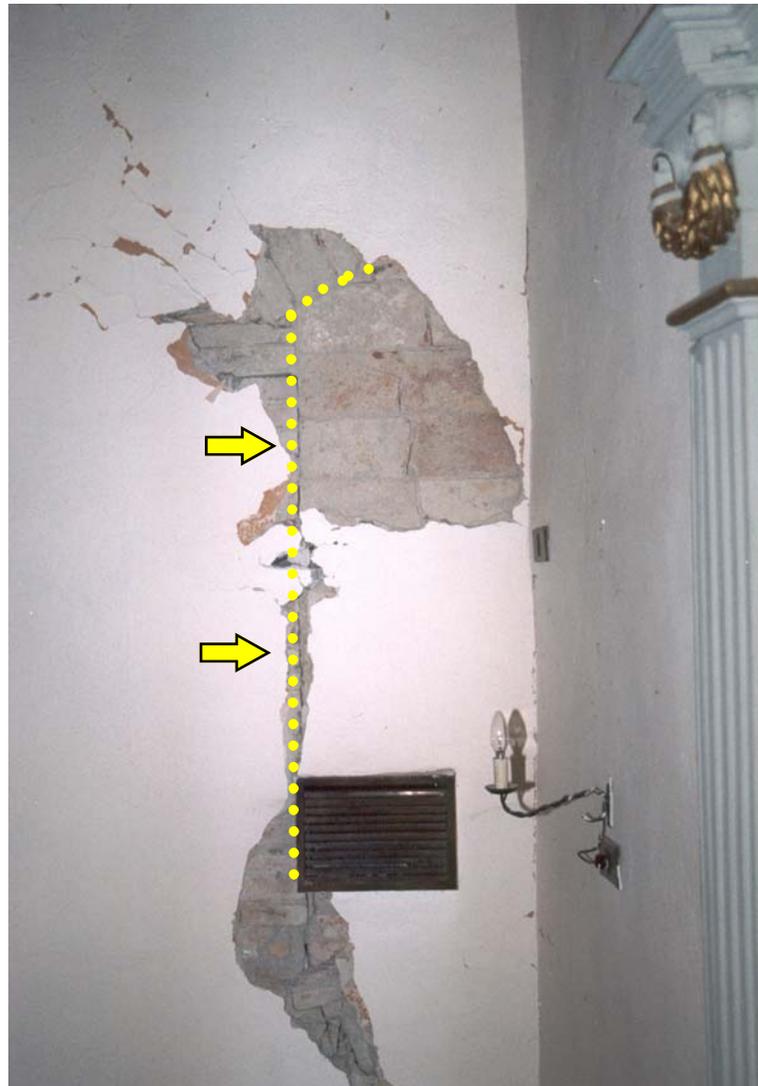
FOTO 23: lato destro dell'arcone trionfale

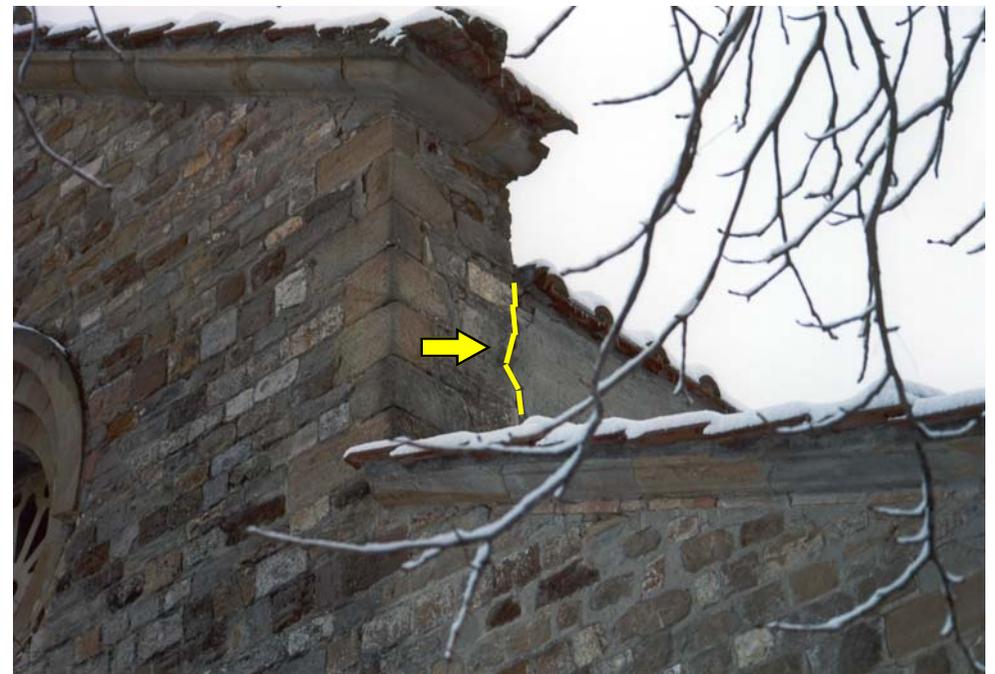
FOTO 24: lato destro del timpano di facciata

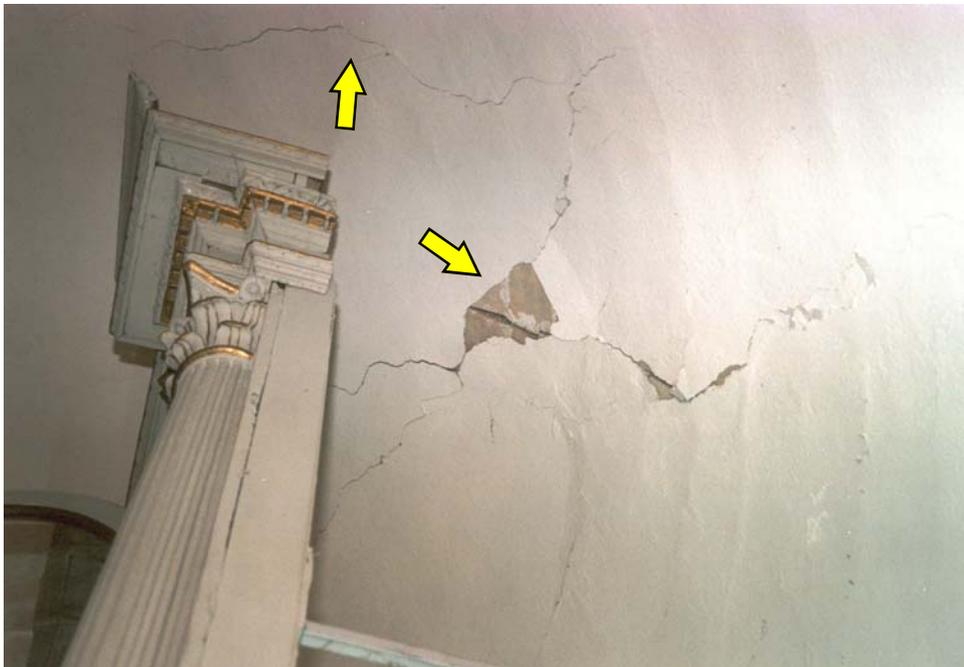
FOTO 25: volta dell'abside

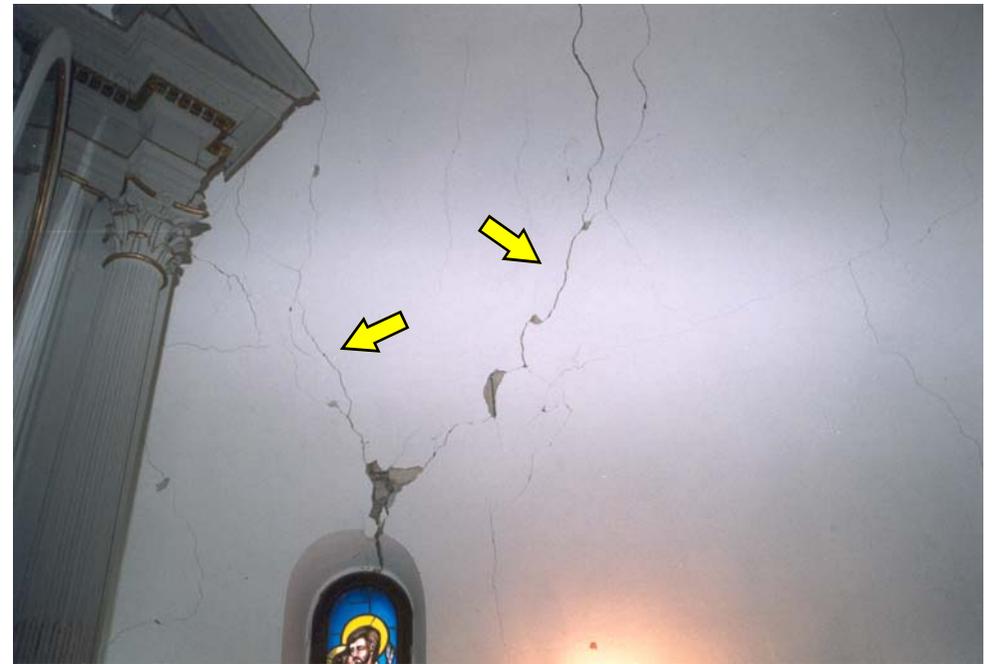
FOTO 26: volta dell'abside

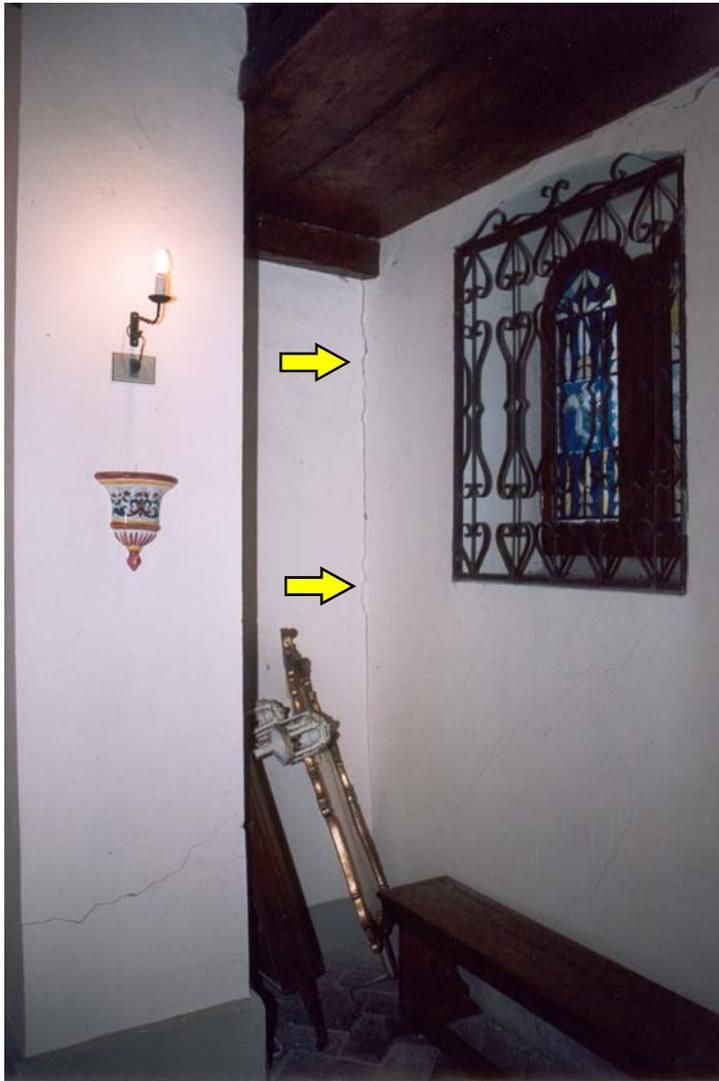
FOTO 27: fascia di sovrapposizione fra facciata
E parete laterale destra - interno

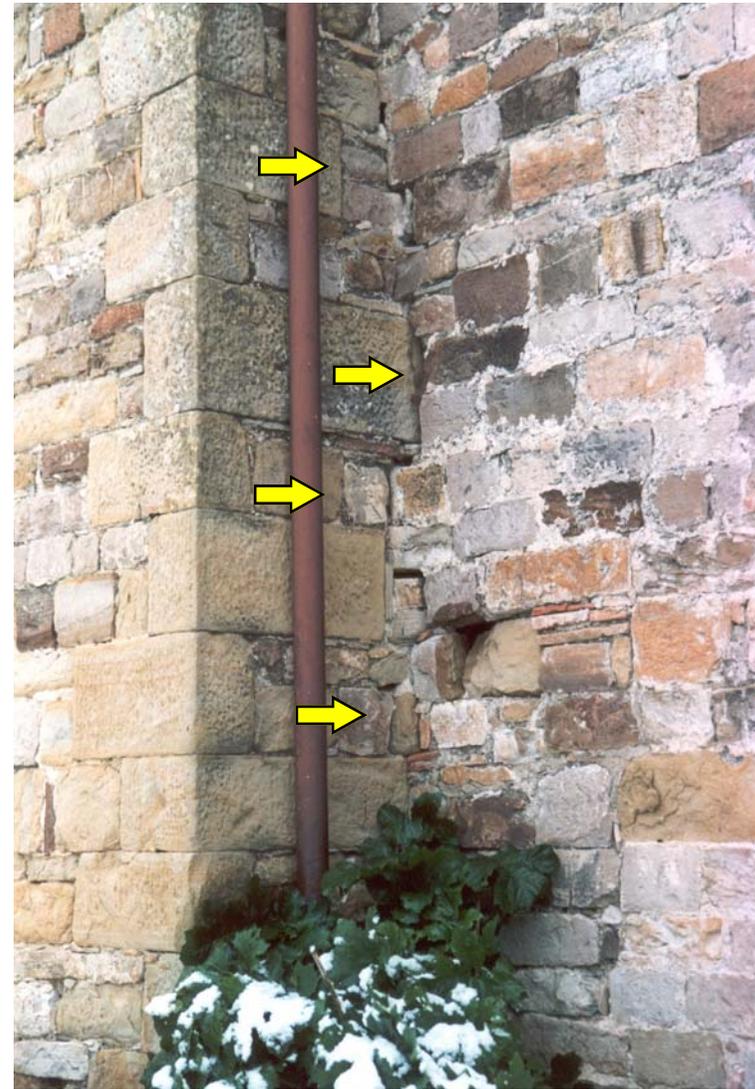
FOTO 28: primo contrafforte della parete laterale destra

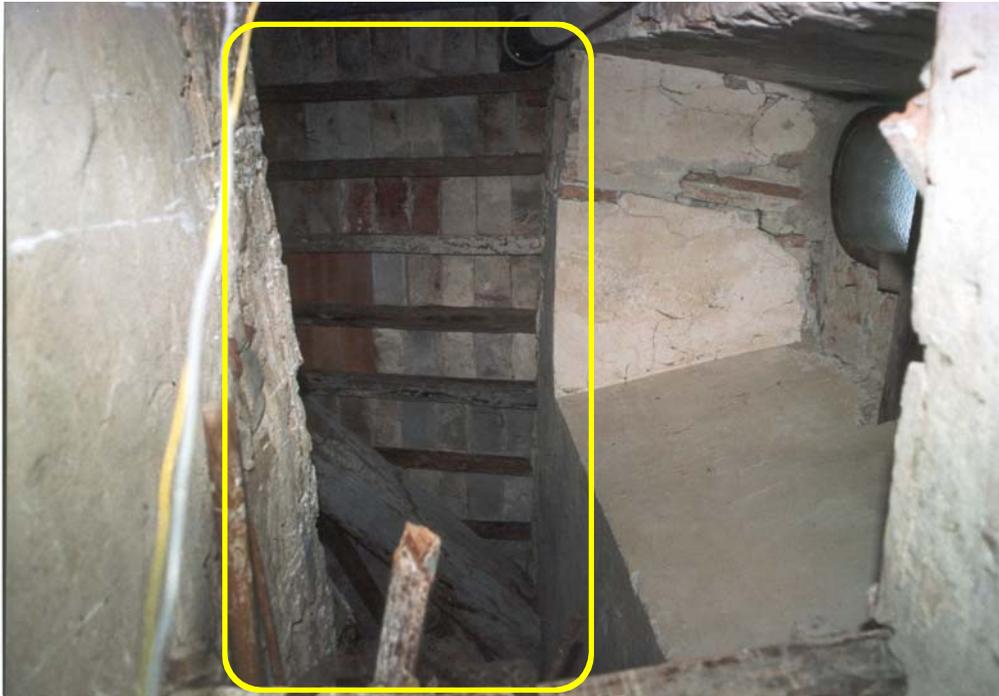
FOTO 29: copertura dell'abside

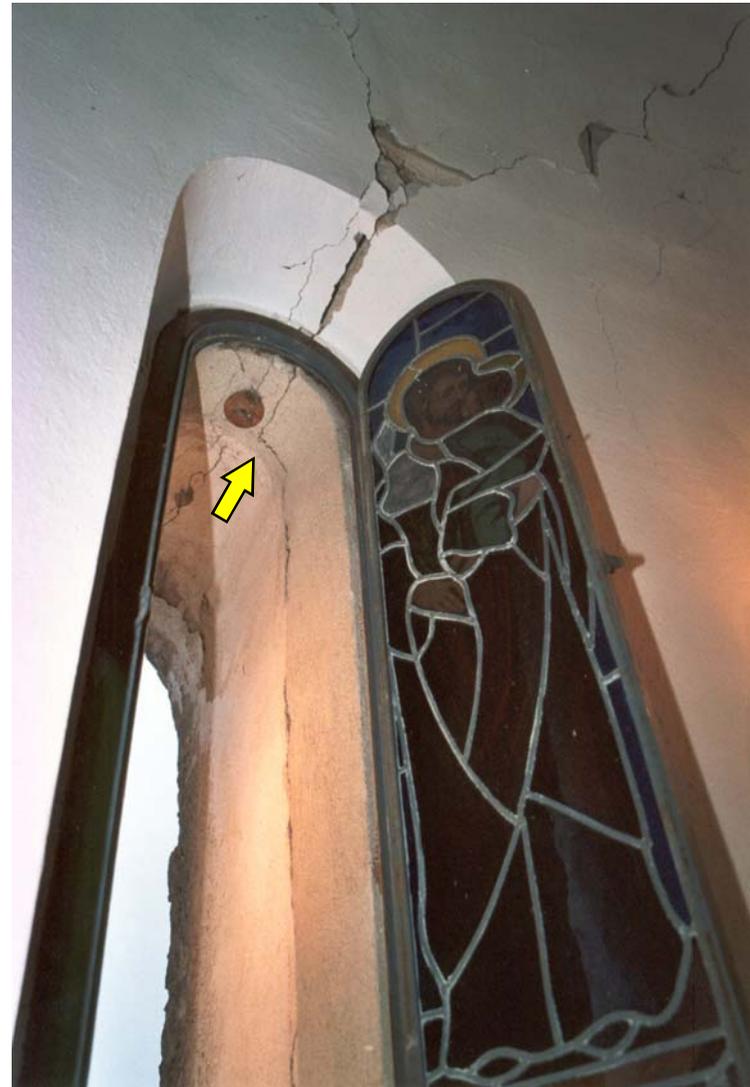
FOTO 30: monofora dell'abside

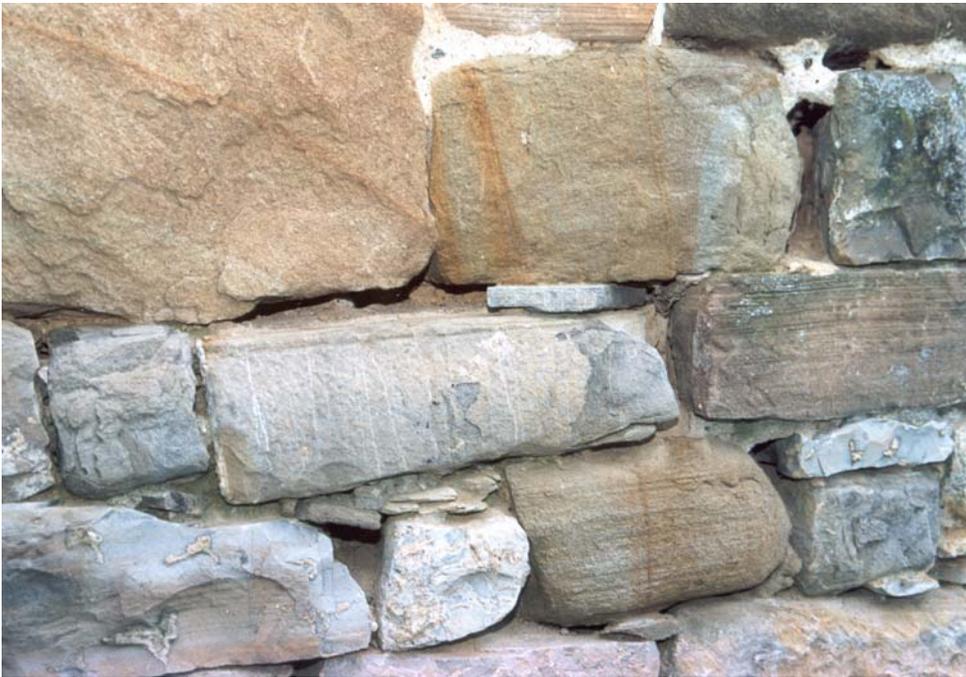
FOTO 31: muratura dell'abside - paramento esterno

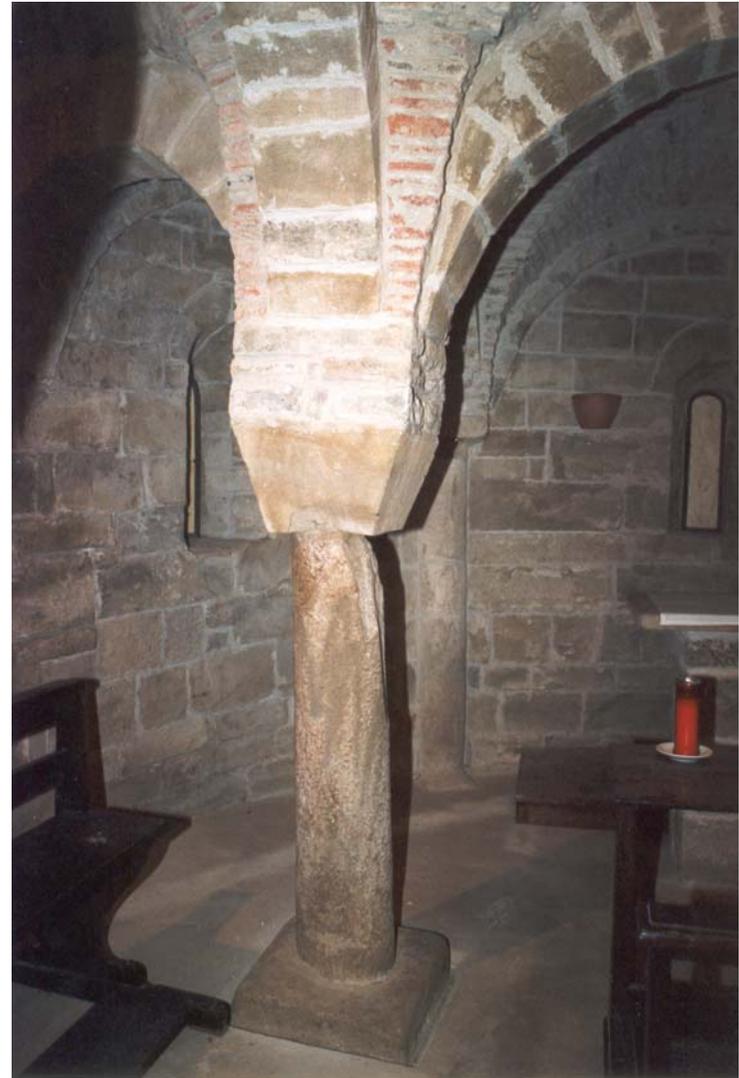
FOTO 32: colonna della cripta

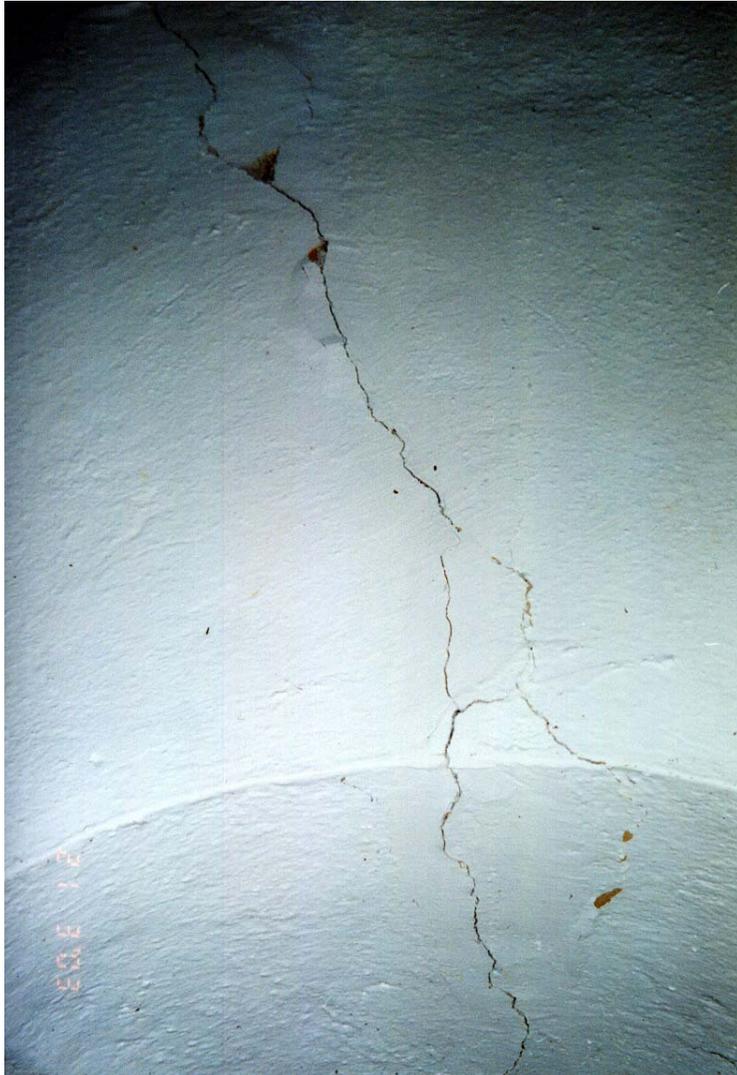
FOTO 33: facciata - lato interno

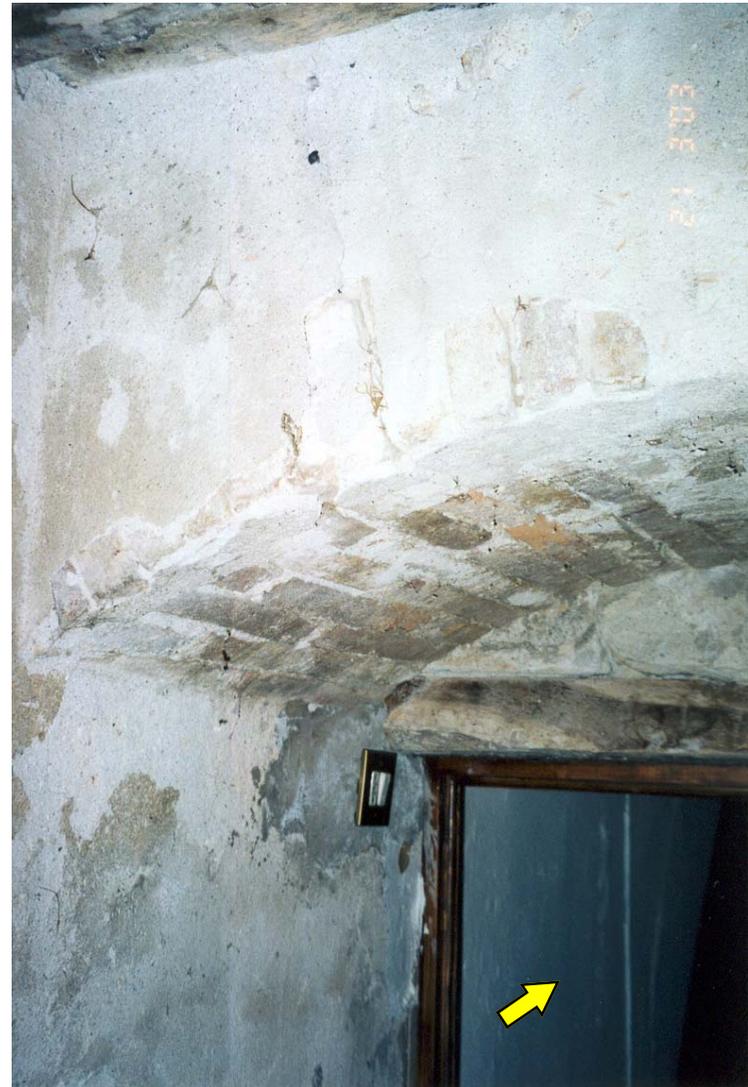
FOTO 34: passaggio chiesa - canonica al di sotto del campanile

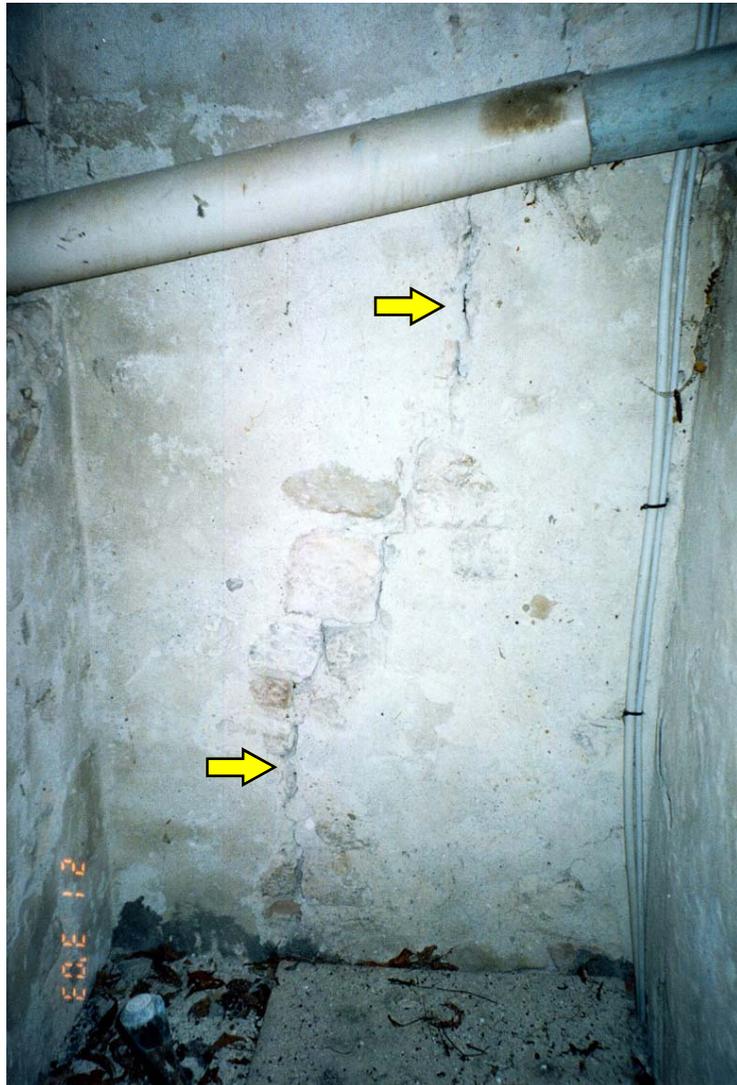
FOTO 35: parete laterale sinistra del campanile

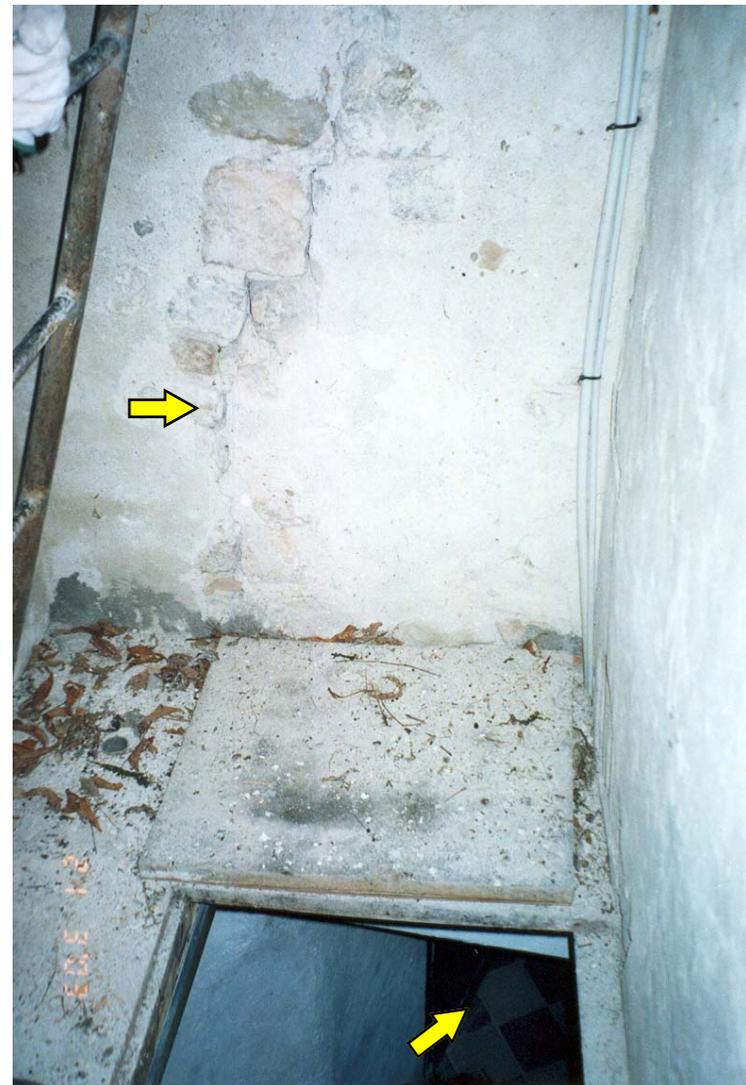
FOTO 36: parete laterale sinistra del campanile

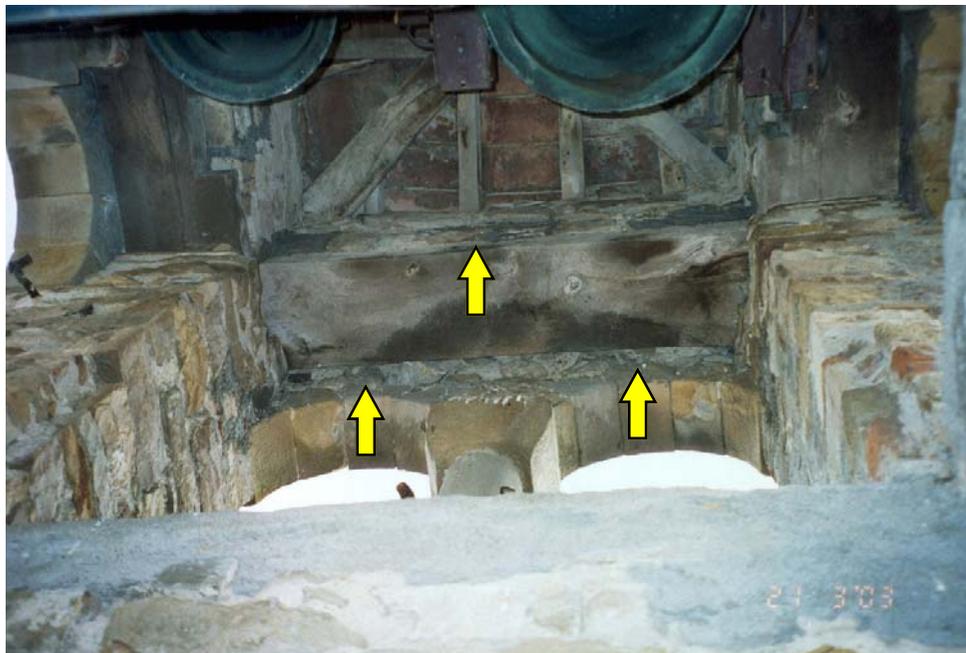
FOTO 37: cella campanaria

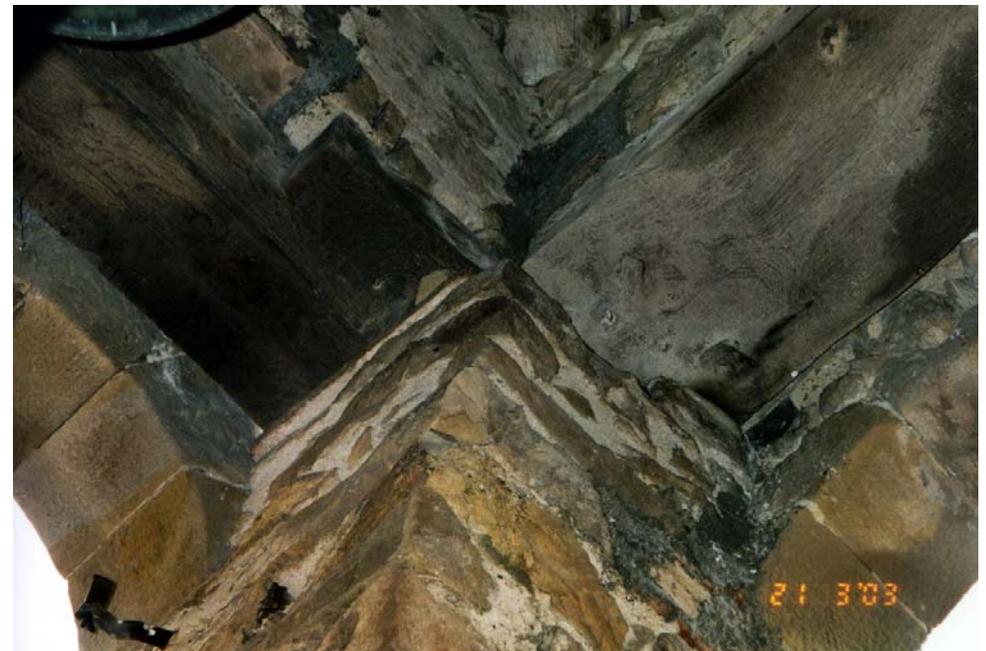
FOTO 38: cella campanaria

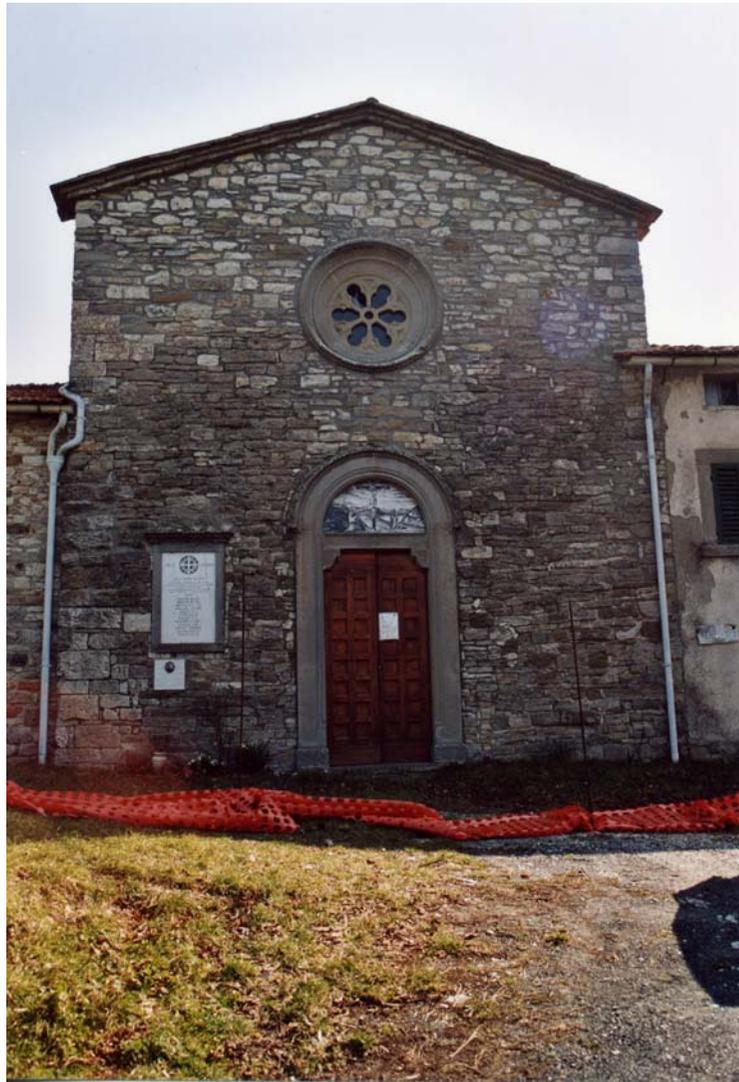
FOTO 1: facciata

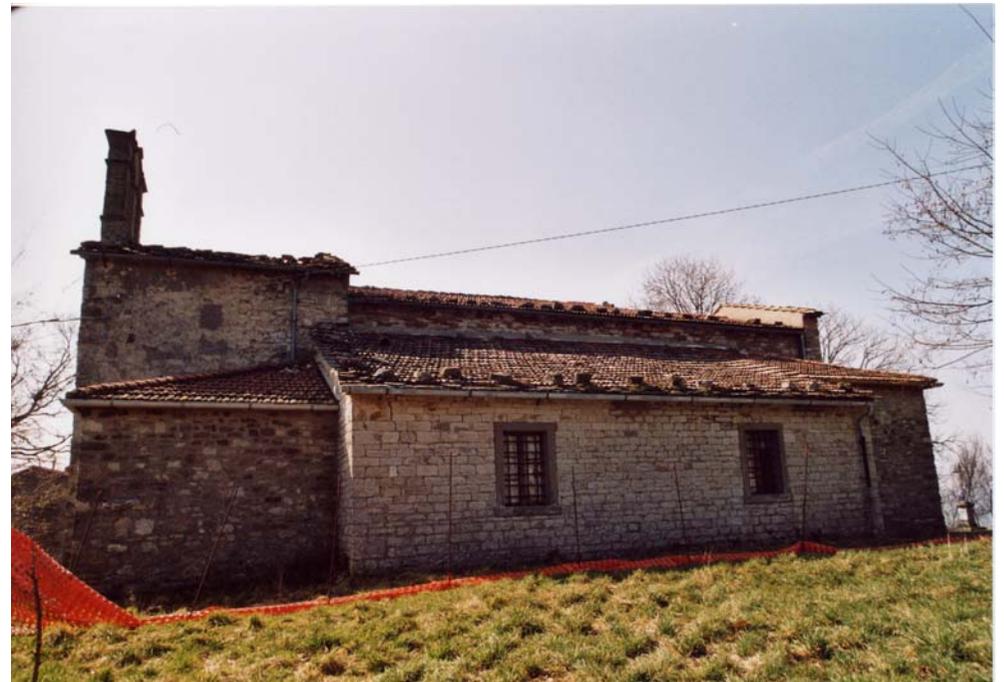
FOTO 2: lato sinistro - corpi annessi

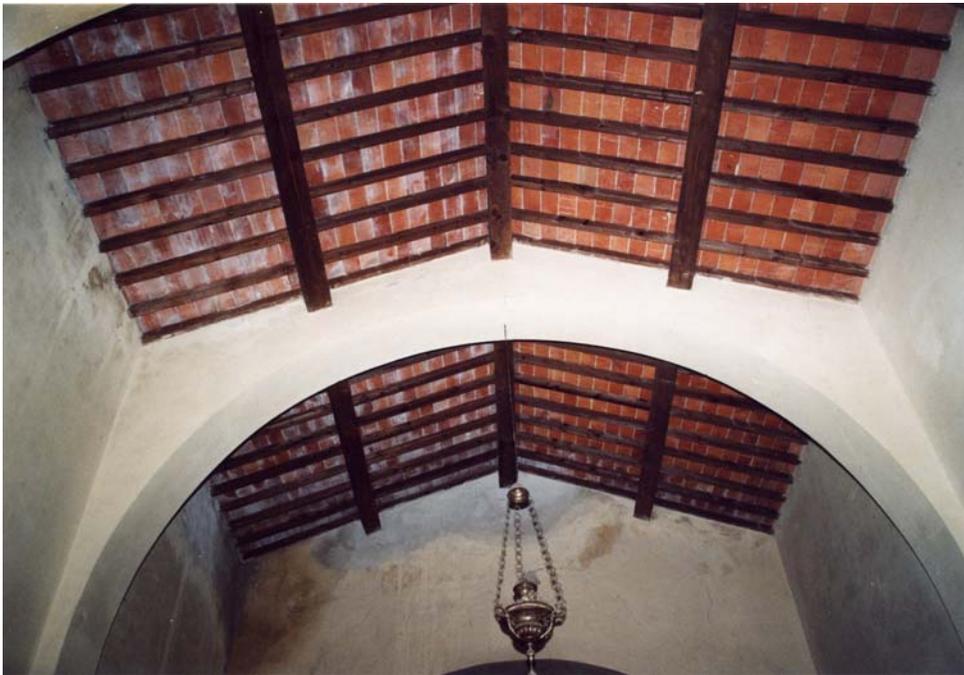
FOTO 9: copertura dell'aula - archi trasversali

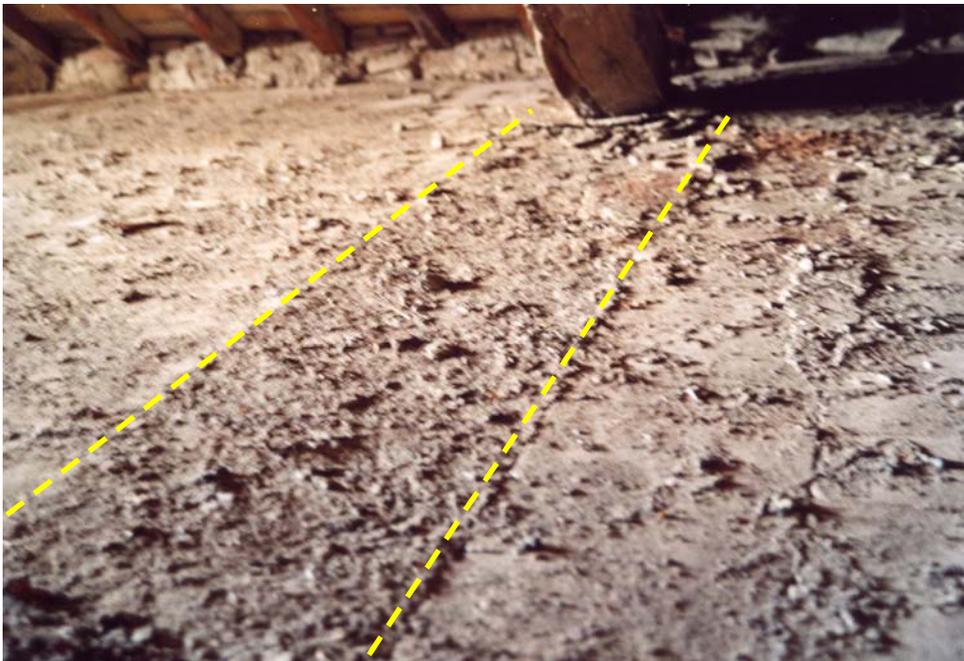
FOTO 11: appoggio della copertura superiore sugli archi trasversali
